**DOKUMENTACJA KONSERWATORSKA**

**PROGRAM PRAC KONSERWATORSKO-RESTAURATORSKICH  
ELEWACJI KOŚCIOŁA PARAFIALNEGO  
PW. WNIEBOWIŻĘCIA NAJŚWIĘTRZEJ MARII PANNY  
W GALINACH**

**TORUŃ 2023**

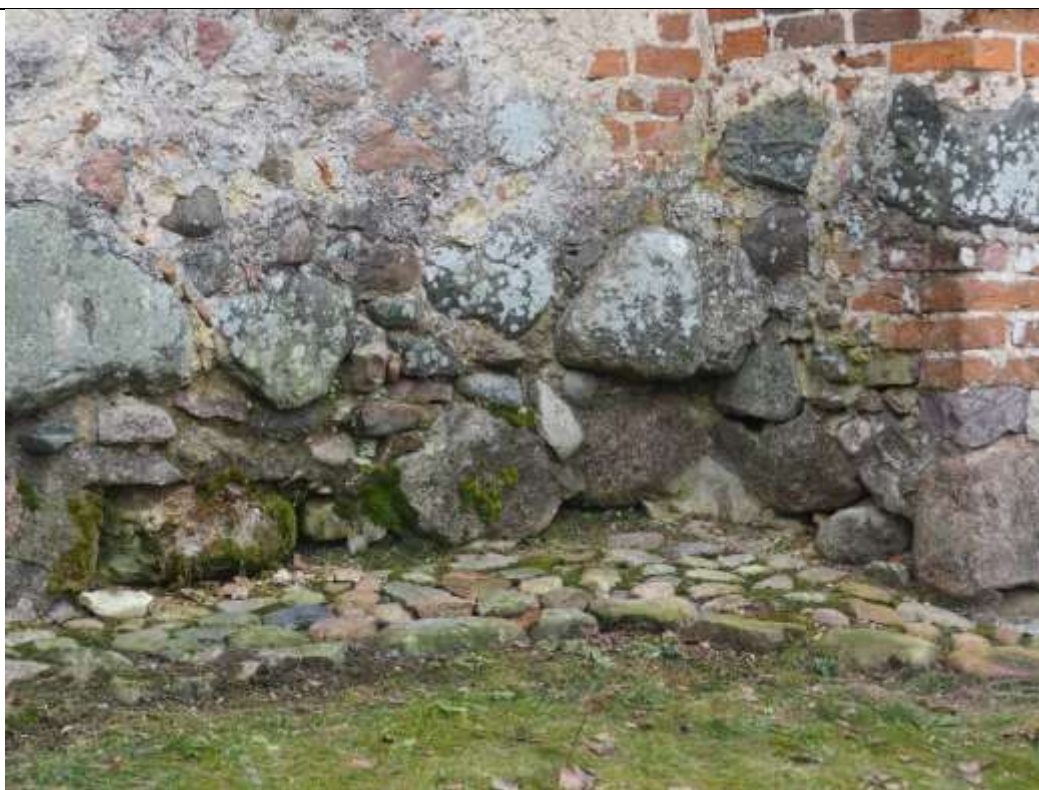
6. Galiny, kościół parafialny pw. Wniebowzięcia Najświętszej Maryi Panny; prezbiterium, elewacja północna, przyziemie, skraj zachodni – zawilgocenie, głębokie ubytki zaprawy i budulca w dolnej strefie muru; opaska z kamienia polnego.

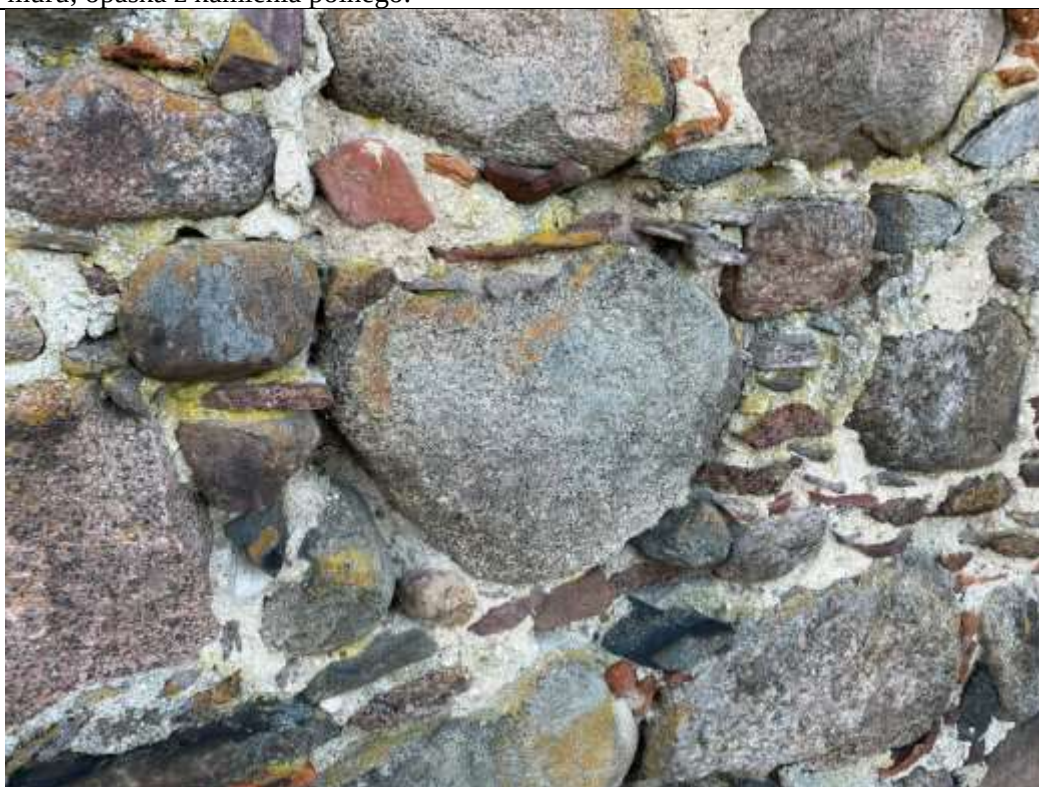
7. Galiny, kościół parafialny pw. Wniebowzięcia Najświętszej Maryi Panny; korpus, elewacja południowa, przyziemie, część środkowa – głębokie ubytki zapraw; odspojenia budulca.

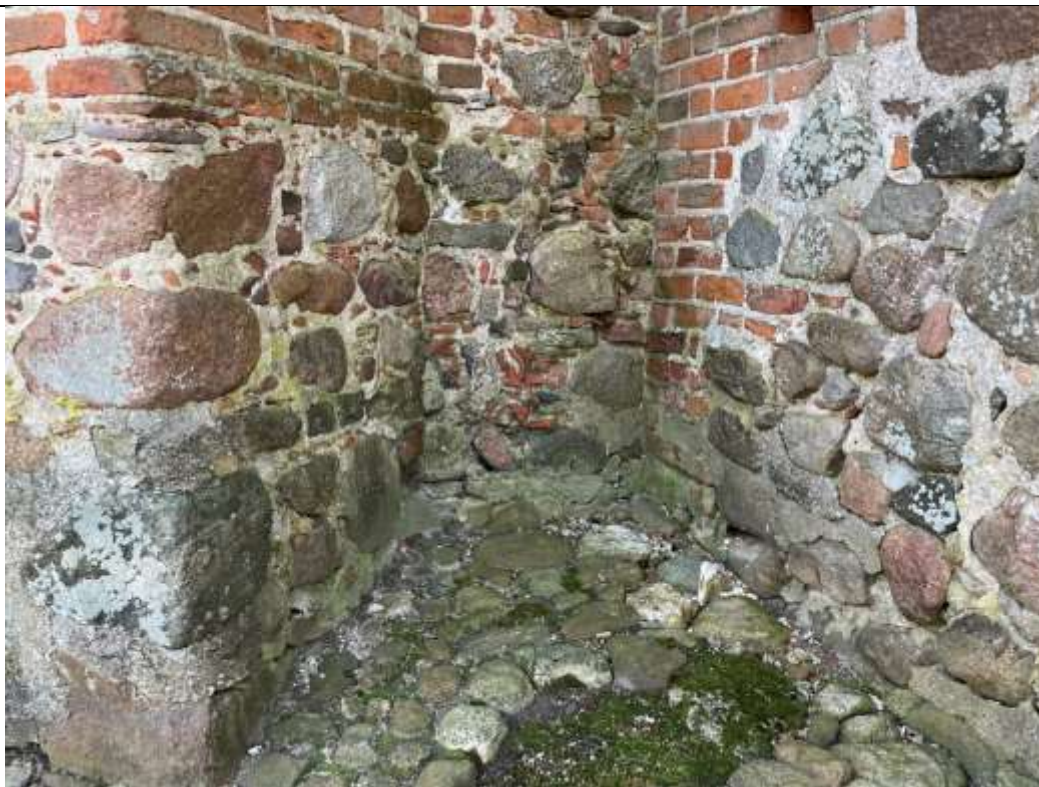
8. Galiny, kościół parafialny pw. Wniebowzięcia Najświętszej Maryi Panny; naroże elewacji zachodniej korpusu i elewacji północnej wieży, przyziemie – zawilgocenie, odspojenia i ubytki zaprawy powyżej opaski.

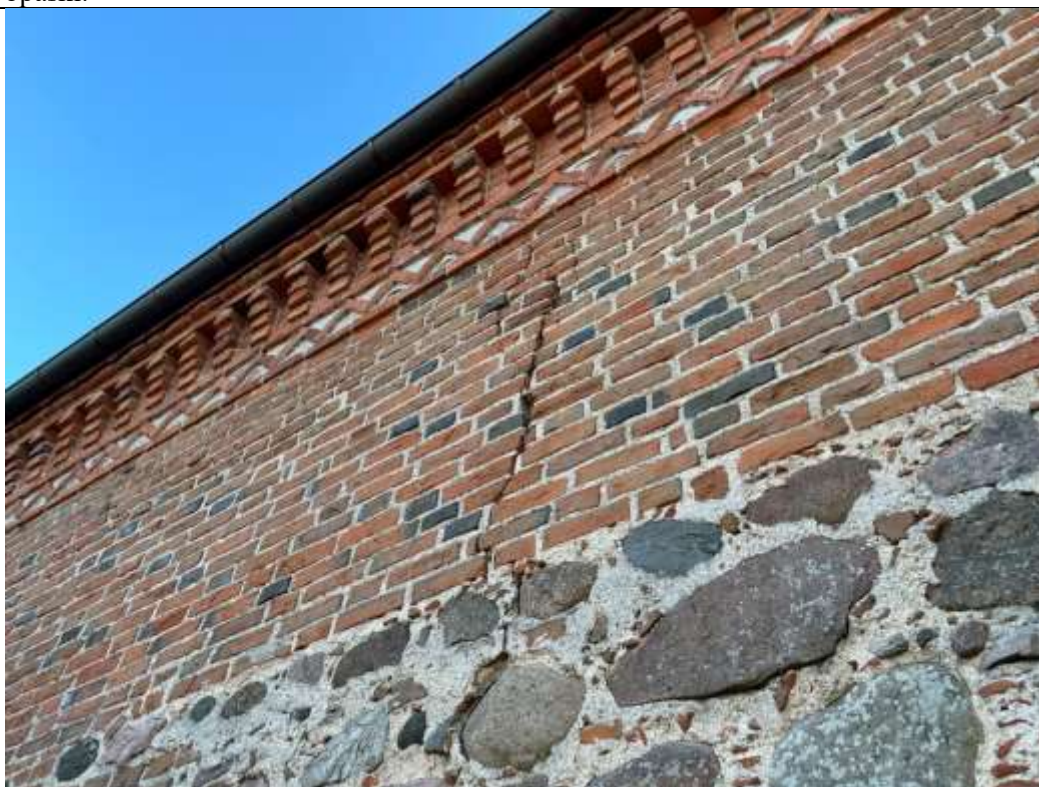
9. Galiny, kościół parafialny pw. Wniebowzięcia Najświętszej Maryi Panny; korpus, elewacja północna, powyżej przyziemia, skraj zachodni – spękanie strukturalne muru.

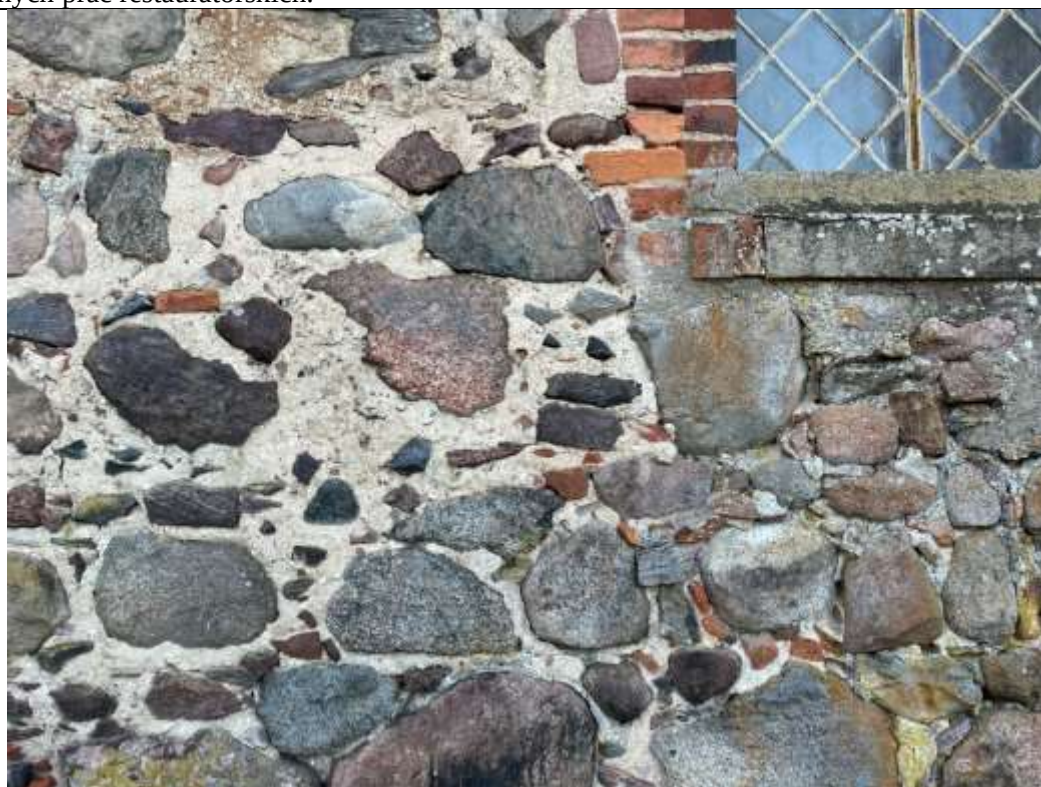
13. Galiny, kościół parafialny pw. Wniebowzięcia Najświętszej Maryi Panny; prezbiterium, elewacja południowa, część środkowa – ubytki wątku kamiennego; współczesne uzupełnienia zaprawą cementową u podstawy otworu okiennego.

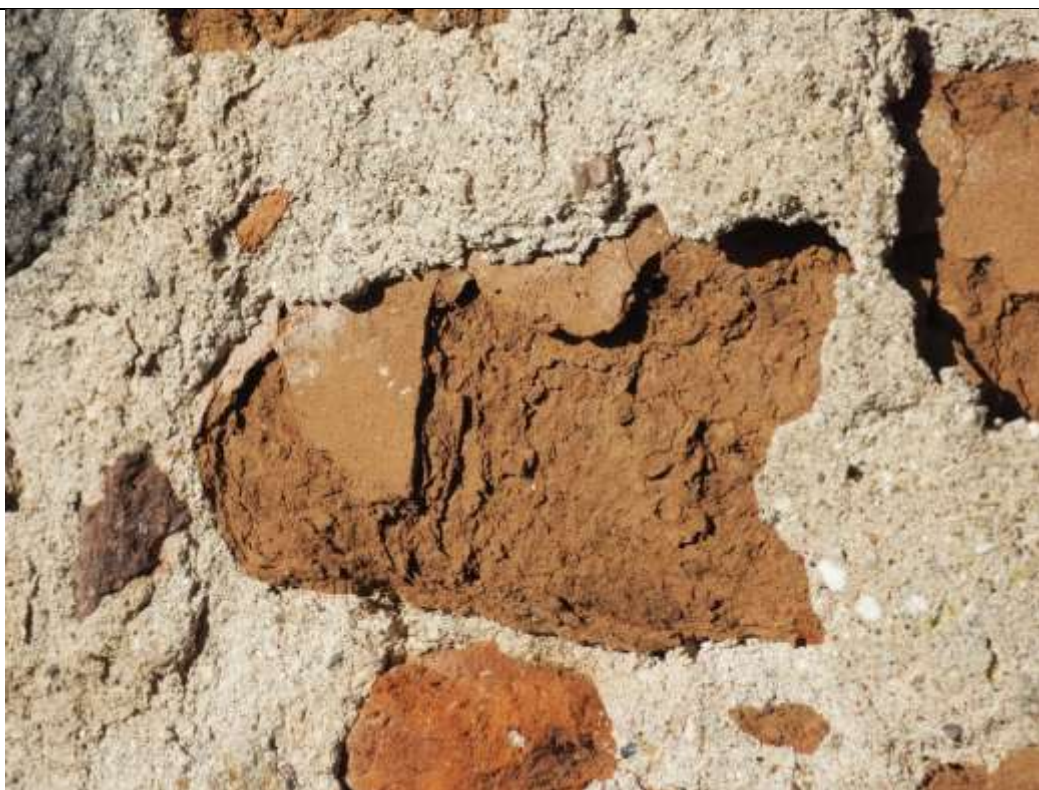
14. Galiny, kościół parafialny pw. Wniebowzięcia Najświętszej Maryi Panny; korpus, elewacja południowa, przyziemie, część środkowa – osłabienie strukturalne, ubytki zaprawy i budulca ceramicznego

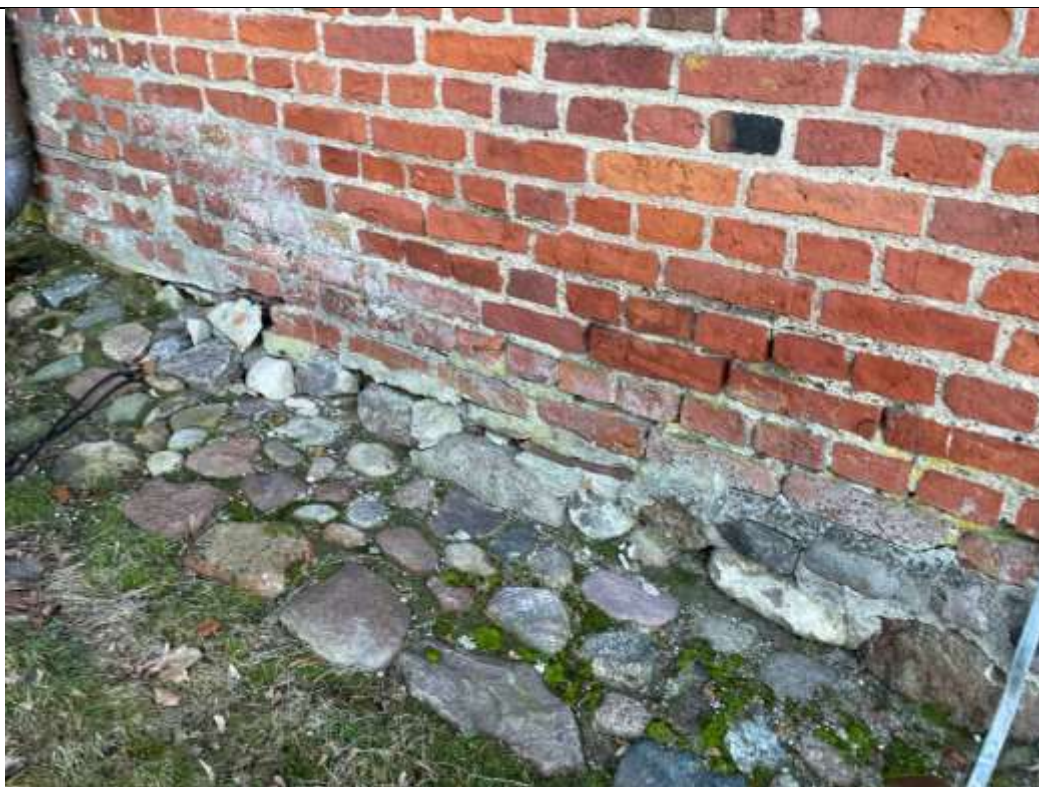
21. Galiny, kościół parafialny pw. Wniebowzięcia Najświętszej Maryi Panny; kruchta, elewacja wschodnia, przyziemie, część środkowa – ubytki zapraw w obrębie strefy cokołowej; opaska z kamienia polnego.

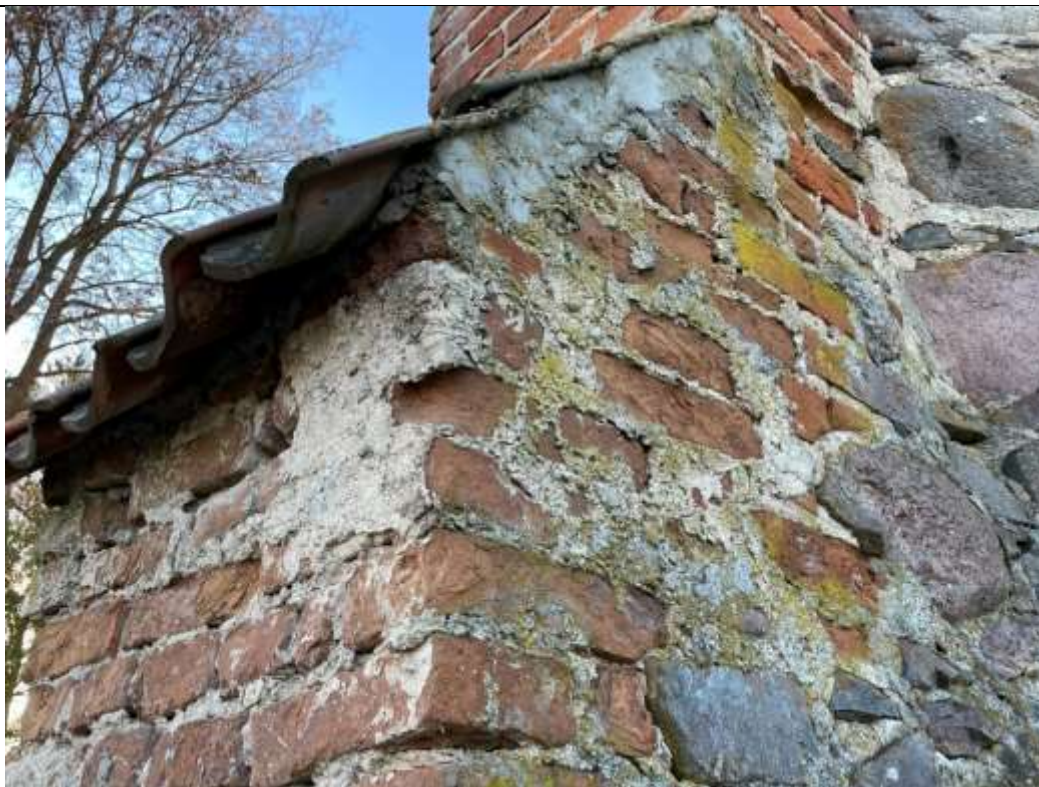
22. Galiny, kościół parafialny pw. Wniebowzięcia Najświętszej Maryi Panny; prezbiterium, elewacja wschodnia, przyziemie, skraj południowy –XIX- wieczne uzupełnienia na powierzchni przypory zaprawą wapienną; współczesna nakrywa z dachówek na zaprawie cementowej.

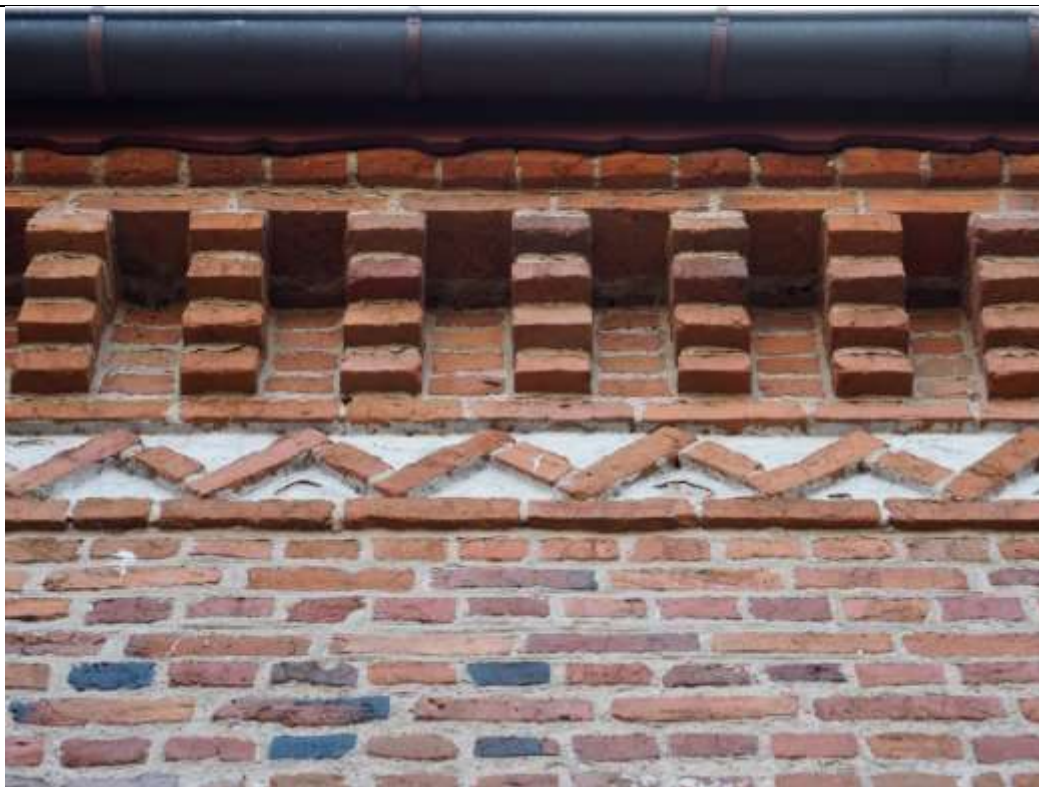
24. Galiny, kościół parafialny pw. Wniebowzięcia Najświętszej Maryi Panny; prezbiterium, elewacja północna, zwieńczenie, część zachodnia – XIX- wieczne przemurowania i spoinowania wątku ceglano-ego; spękania i drobne ubytki budulca w obrębie elementów wieńczących.

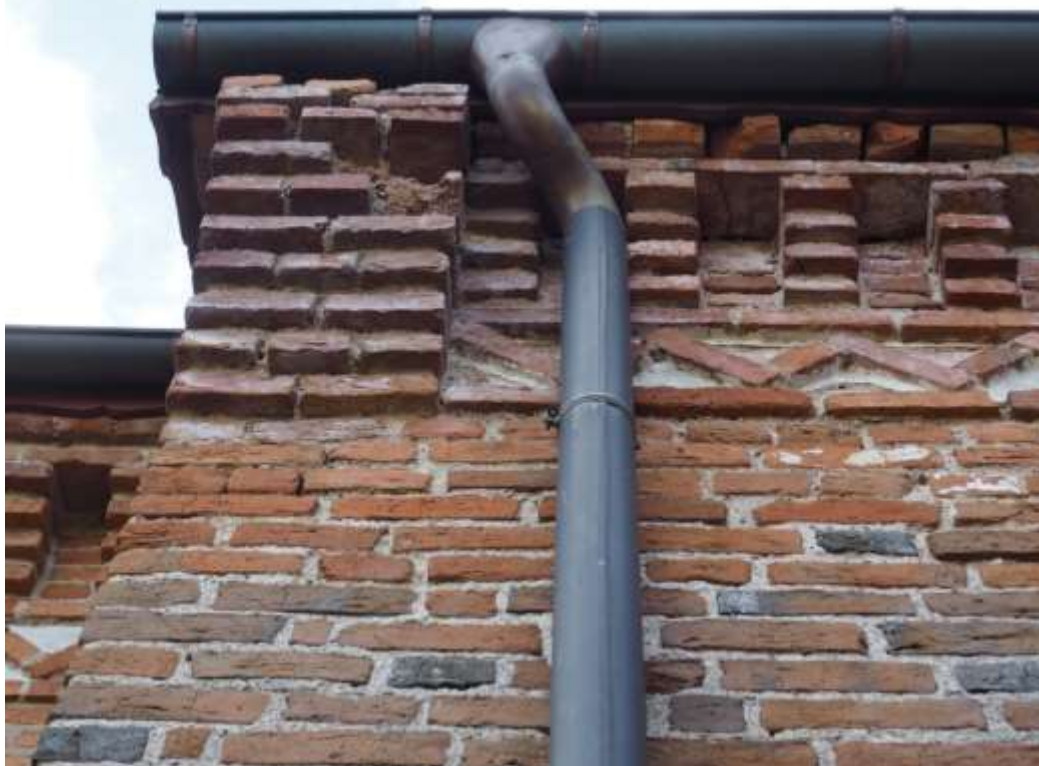
25. Galiny, kościół parafialny pw. Wniebowzięcia Najświętszej Maryi Panny; korpus, elewacja północna, zwieńczenie, skraj wschodni – głębokie ubytki zapraw i budulca w obrębie elementów wieńczących.

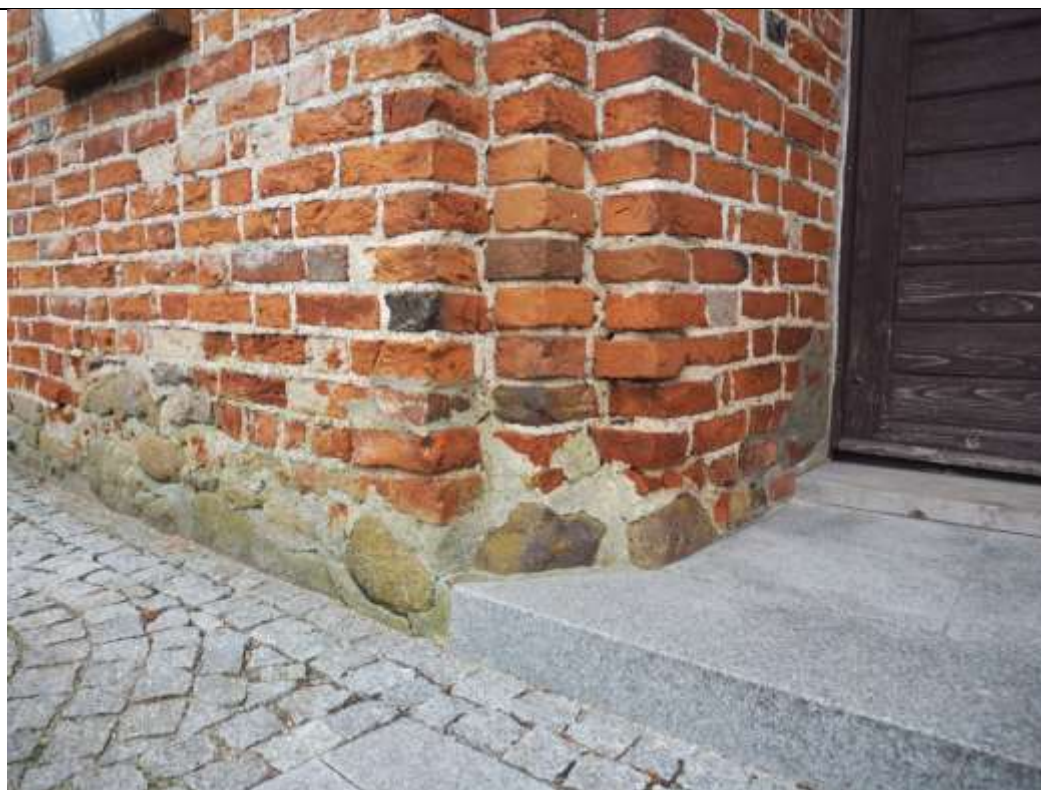
26. Galiny, kościół parafialny pw. Wniebowzięcia Najświętszej Maryi Panny; wieża, elewacja zachodnia, kondygnacja I, przyziemie, część środkowa – głębokie ubytki spoinowań i budulca; historyczne i współczesne uzupełnienia.

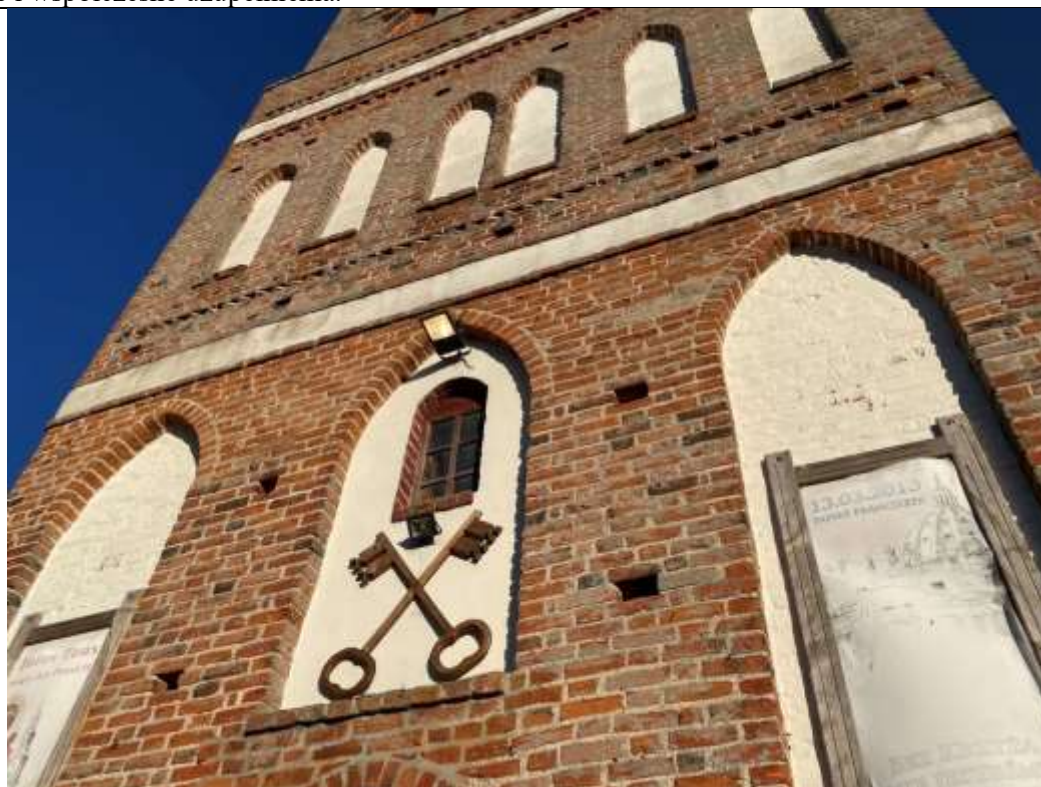
27. Galiny, kościół parafialny pw. Wniebowzięcia Najświętszej Maryi Panny; wieża elewacja zachodnia, kondygnacje I-II – powierzchnia wątku ceglanego pokryta porostami.

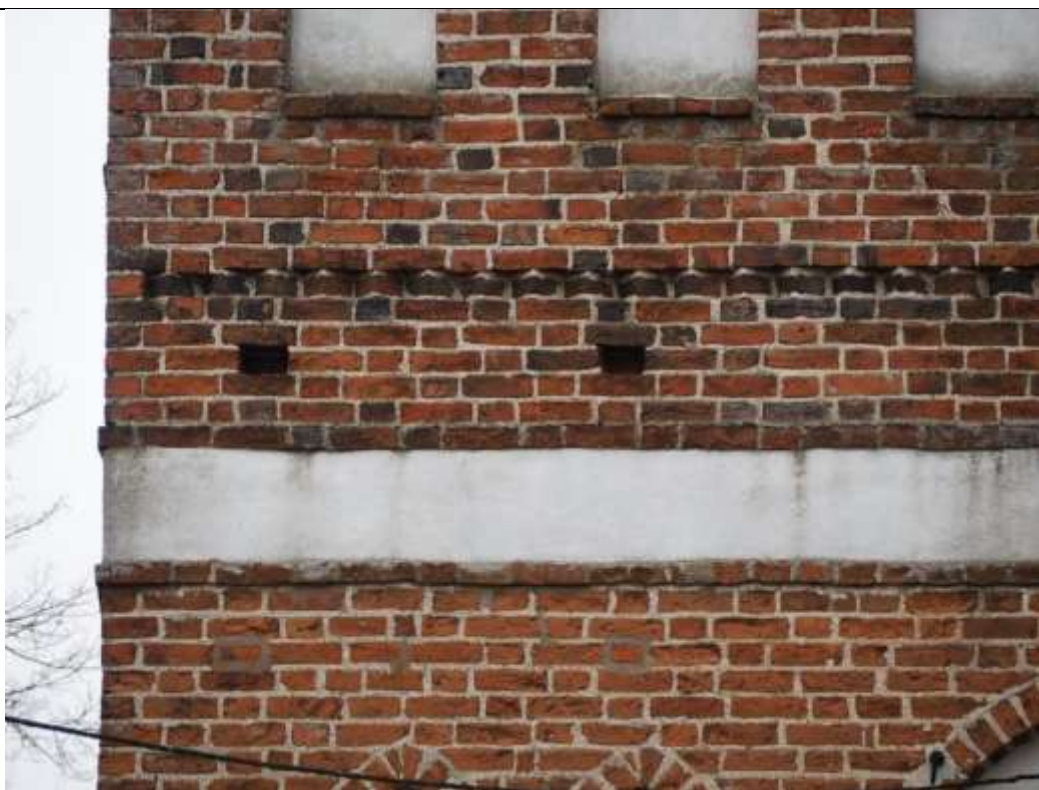
28. Galiny, kościół parafialny pw. Wniebowzięcia Najświętszej Maryi Panny; elewacja zachodnia, kondygnacje I-II, część północna – ciemne przebarwienia, ubytki zapraw i budulca w okolicach parapetów, fryzów i gzymsów.

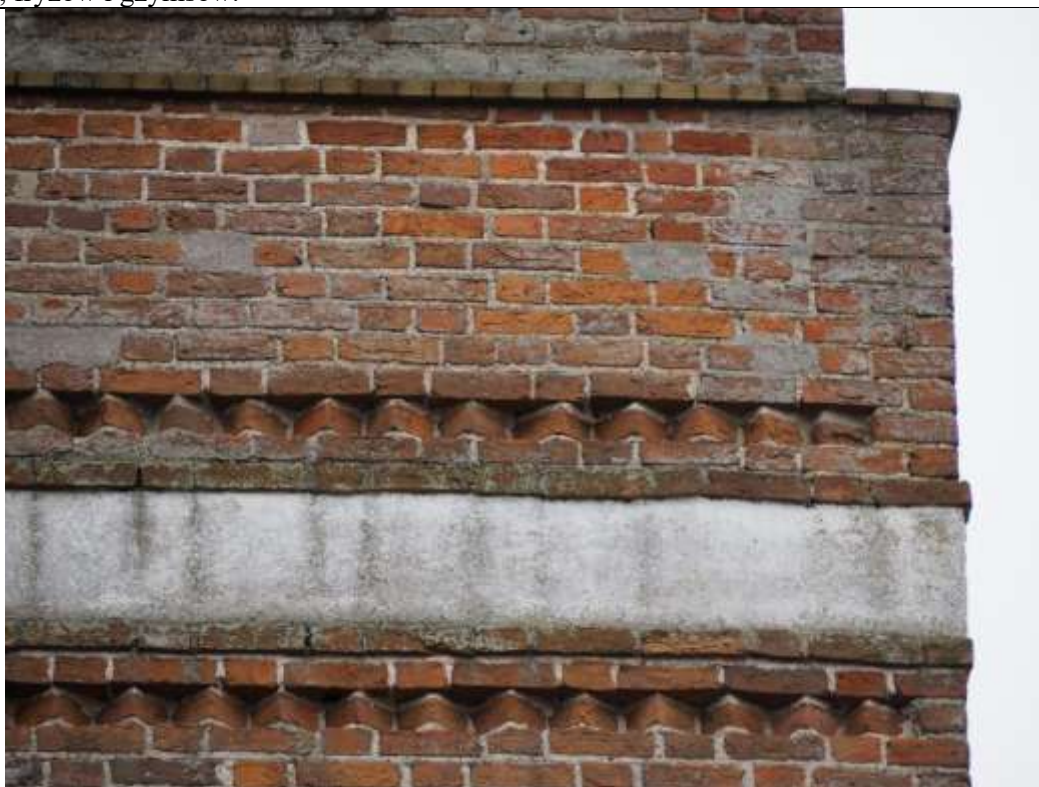
29. Galiny, kościół parafialny pw. Wniebowzięcia Najświętszej Maryi Panny; wieża, elewacja zachodnia, kondygnacja II, część południowa – skupiska porostów poniżej fryzów, gzymsów, odsadzki parapetowej.

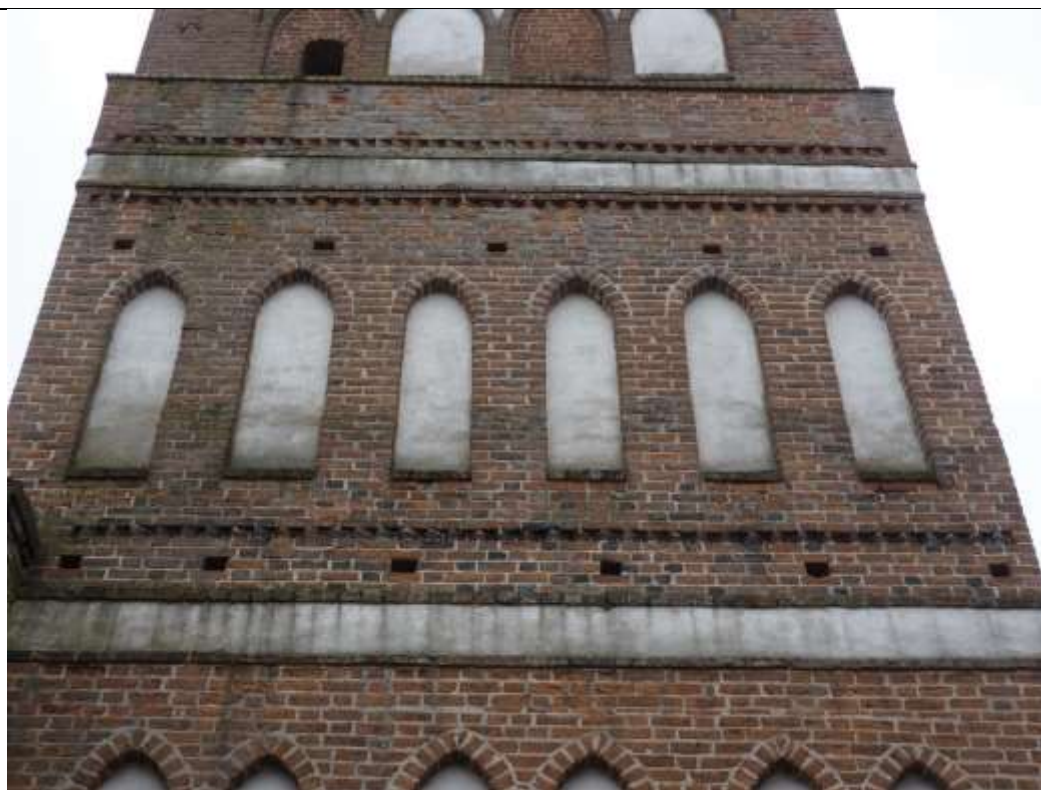
30. Galiny, kościół parafialny pw. Wniebowzięcia Najświętszej Maryi Panny; elewacja północna, kondygnacja II – zabrudzone, pokryte porostami powierzchnie wątku ceglanego i wypraw.

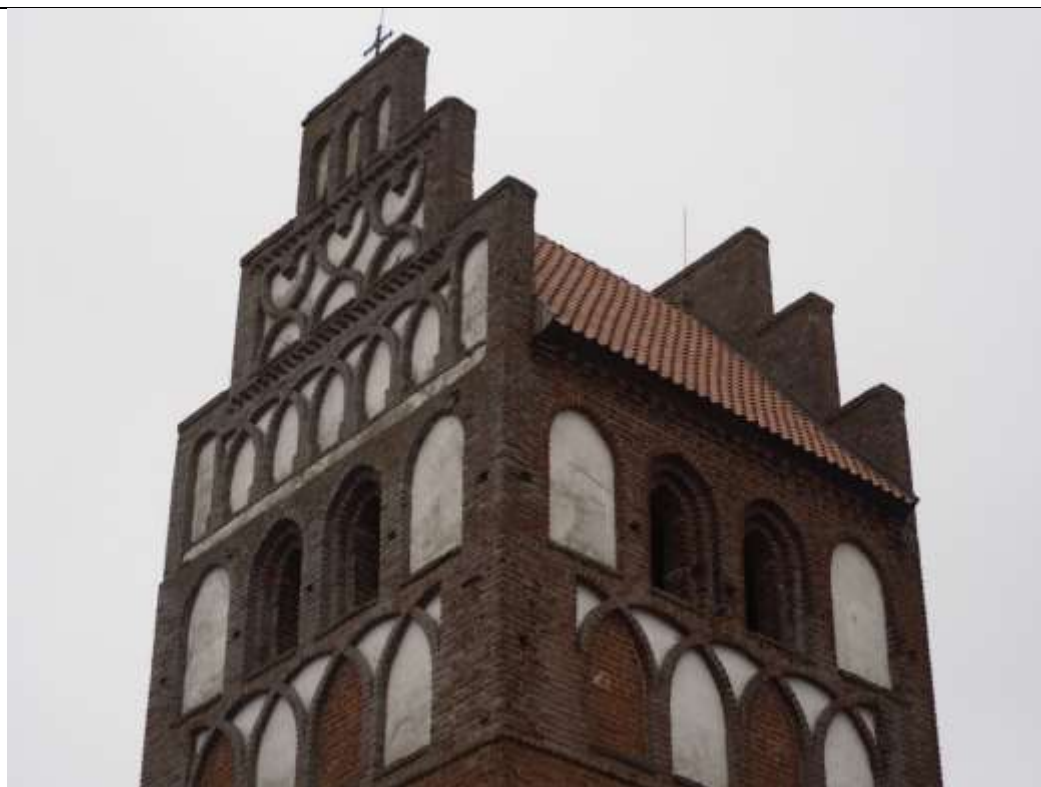
31. Galiny, kościół parafialny pw. Wniebowzięcia Najświętszej Maryi Panny; wieża, elewacje zachodnia i południowa, kondygnacja III – intensywne nawarstwienia wątków ceglanych i wypraw.

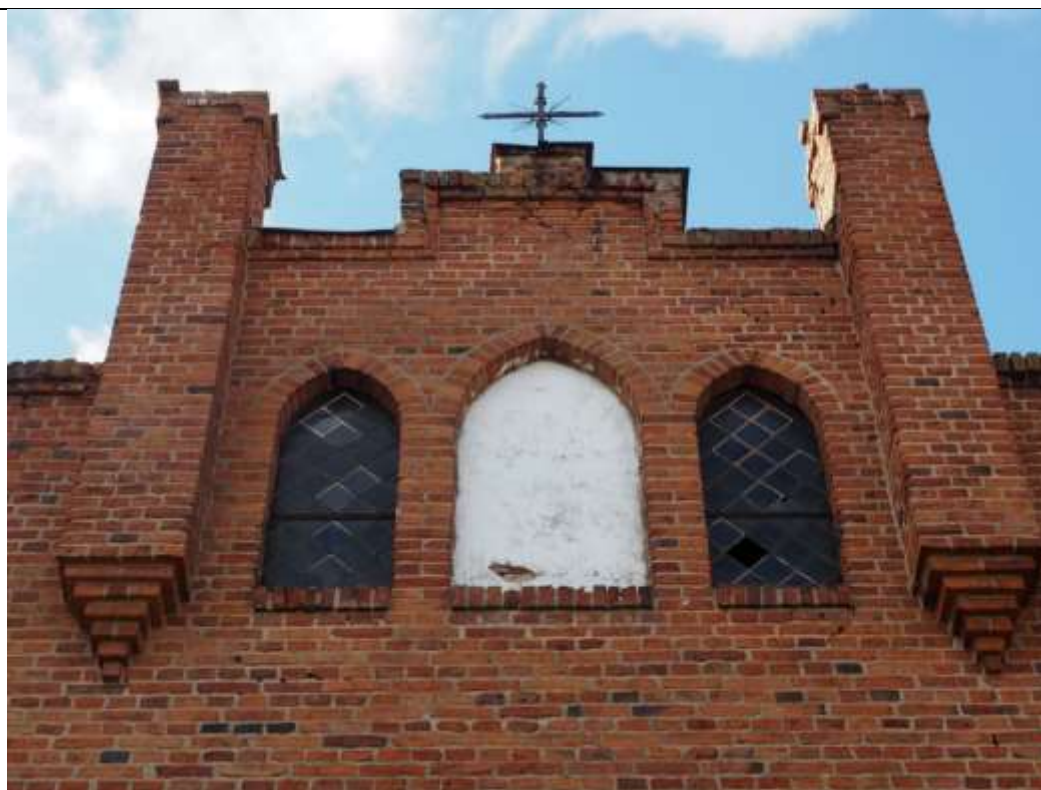
32. Galiny, kościół parafialny pw. Wniebowzięcia Najświętszej Maryi Panny; prezbiterium, elewacja wschodnia, szczyt, część środkowa – rozwarstwienie konstrukcji murowej; uszkodzenia elementów wieńczących, nakryw stopni i sterczyn.

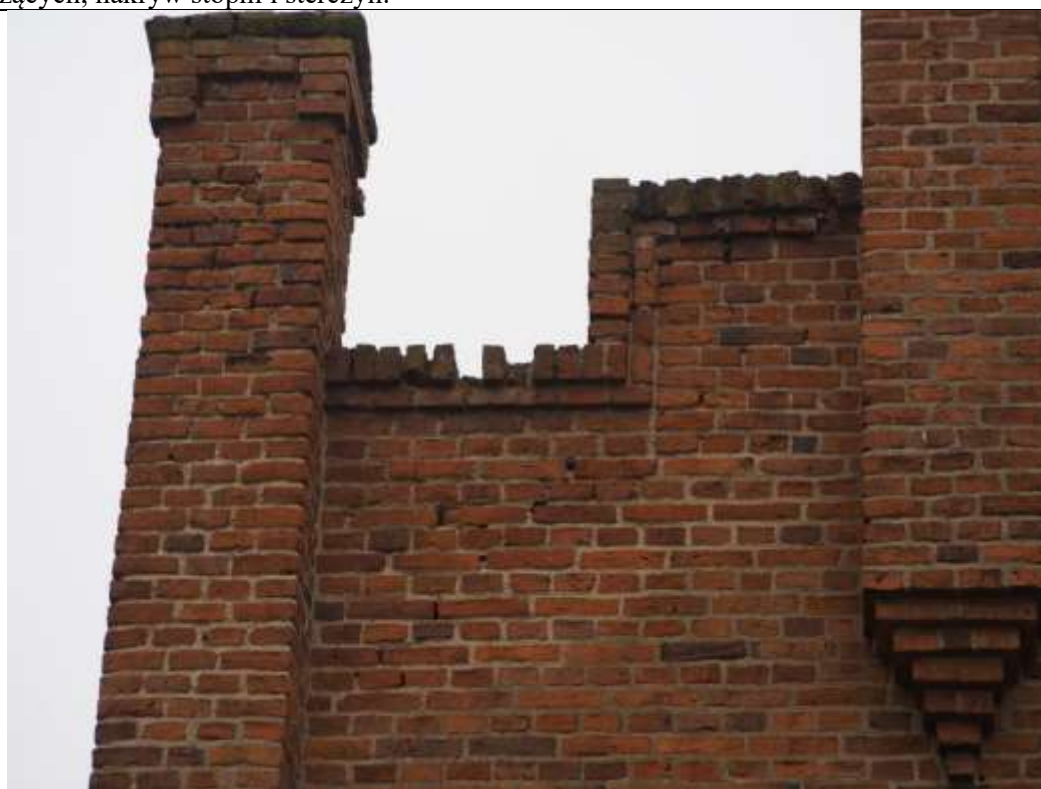
33. Galiny, kościół parafialny pw. Wniebowzięcia Najświętszej Maryi Panny; prezbiterium, elewacja wschodnia, szczyt, część południowa – odspojenia, ubytki zapraw i budulca w obrębie nakryw stopni.

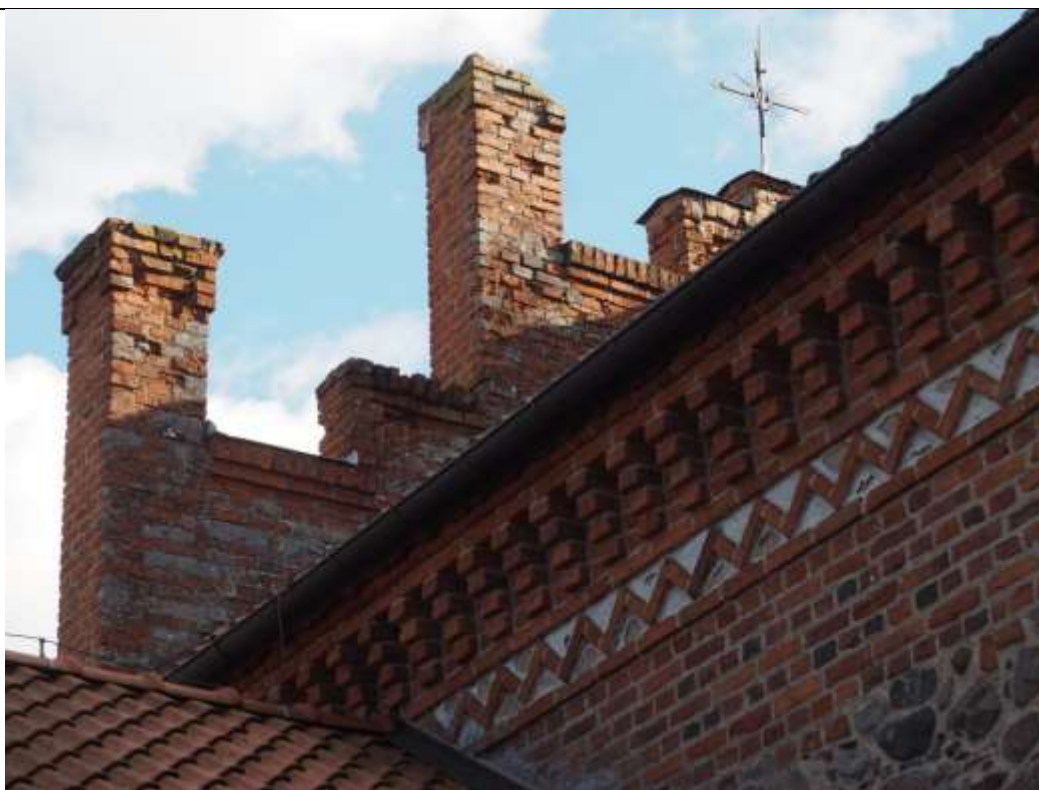
34. Galiny, kościół parafialny pw. Wniebowzięcia Najświętszej Maryi Panny; prezbiterium, szczyt, strona tylna – odspojenia, ubytki zapraw i budulca w obrębie elementów wieńczących.

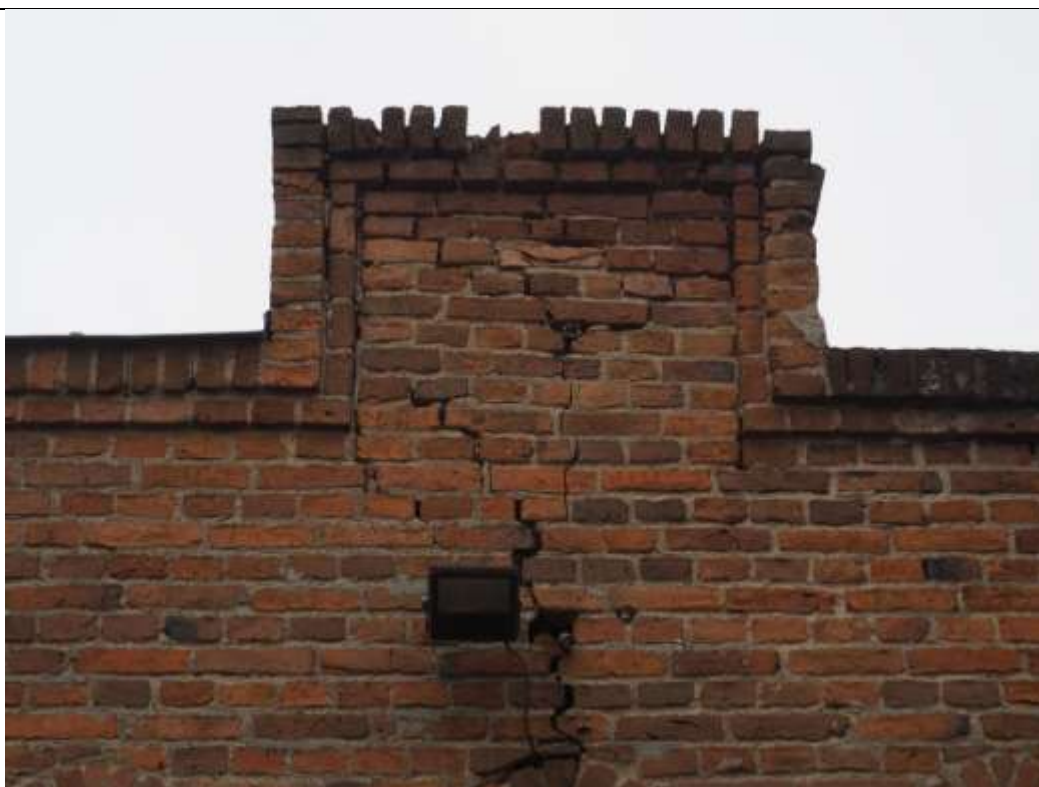
35. Galiny, kościół parafialny pw. Wniebowzięcia Najświętszej Maryi Panny; kruchta, elewacja północna, szczyt, część środkowa – ubytki obróbek blacharskich; rozwarstwienie konstrukcji murowej; ubytki zapraw i budulca w obrębie nakrywy.

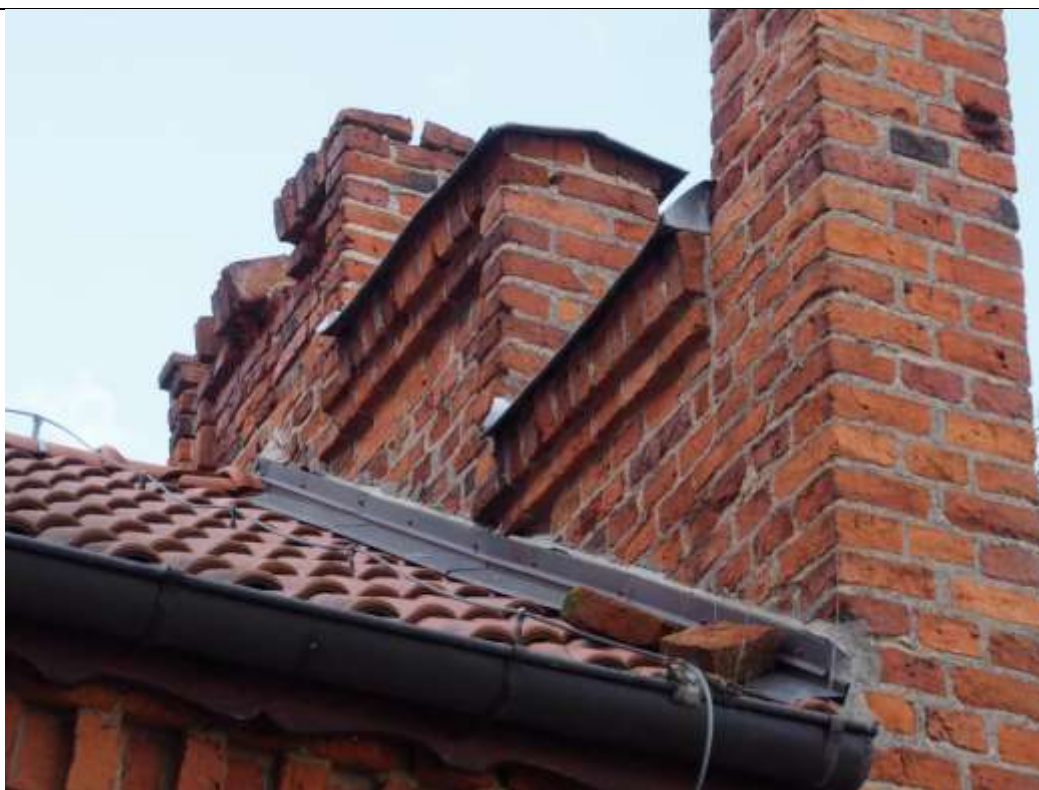
36. Galiny, kościół parafialny pw. Wniebowzięcia Najświętszej Maryi Panny; kruchta, szczyt, strona tylna – ubytki obróbek blacharskich; odspojenia, ubytki zapraw i budulca w obrębie nakrywy.

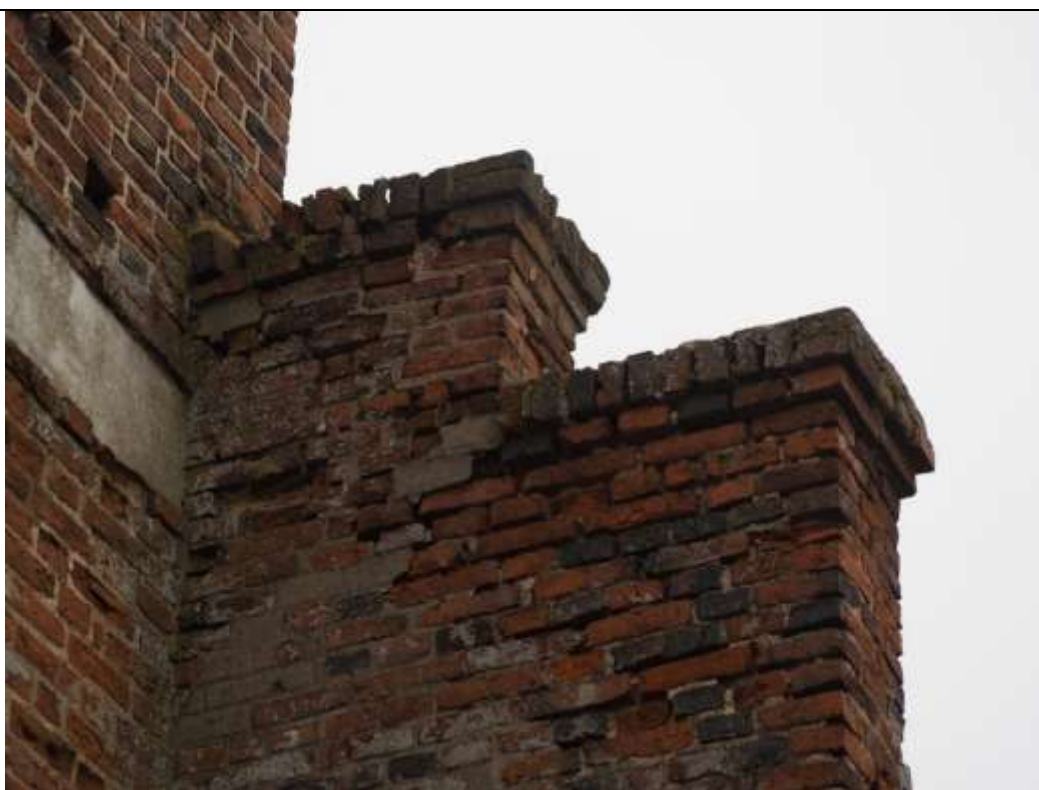
37. Galiny, kościół parafialny pw. Wniebowzięcia Najświętszej Maryi Panny; korpus, elewacja zachodnia, półszczyt południowy – brak obróbek blacharskich; rozwarstwienie konstrukcji murowej; ubytki zapraw i budulca; współczesne naprawy zaprawą cementową.

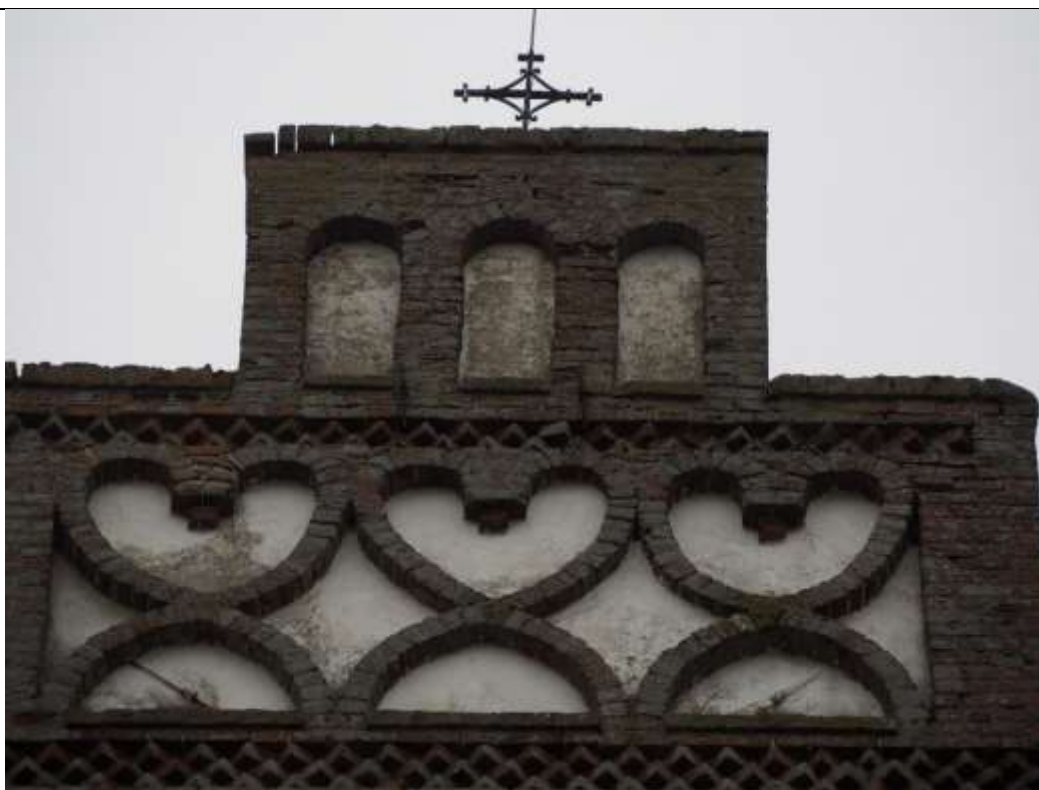
38. Galiny, kościół parafialny pw. Wniebowzięcia Najświętszej Maryi Panny; wieża, elewacja zachodnia, szczyt, część środkowa – brak obróbek blacharskich; odspojenia i ubytki budulca w obrębie nakryw stopni.

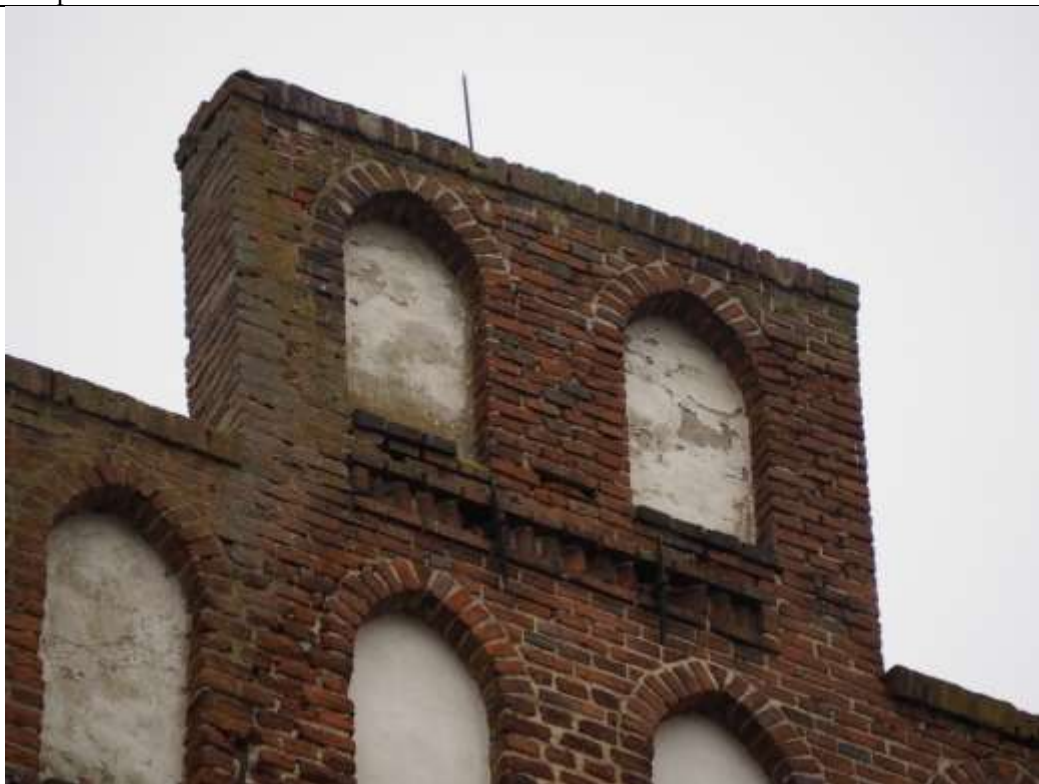
39. Galiny, kościół parafialny pw. Wniebowzięcia Najświętszej Maryi Panny; wieża, elewacja północna, szczyt, część środkowa – brak obróbek blacharskich; odspojenia, ubytki budulca w obrębie nakryw stopni i parapetów.

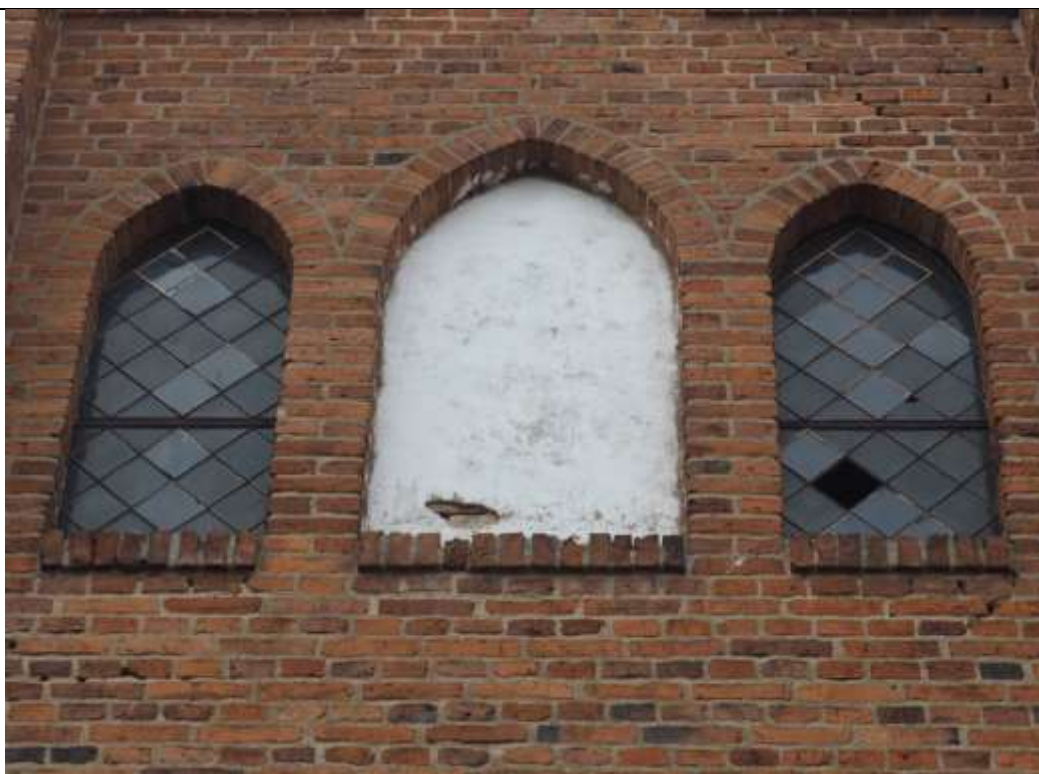
40. Galiny, kościół parafialny pw. Wniebowzięcia Najświętszej Maryi Panny; kruchta, elewacja północna, kondygnacja II, część środkowa – odspojenia i ubytki tynku w dolnej części blendy.

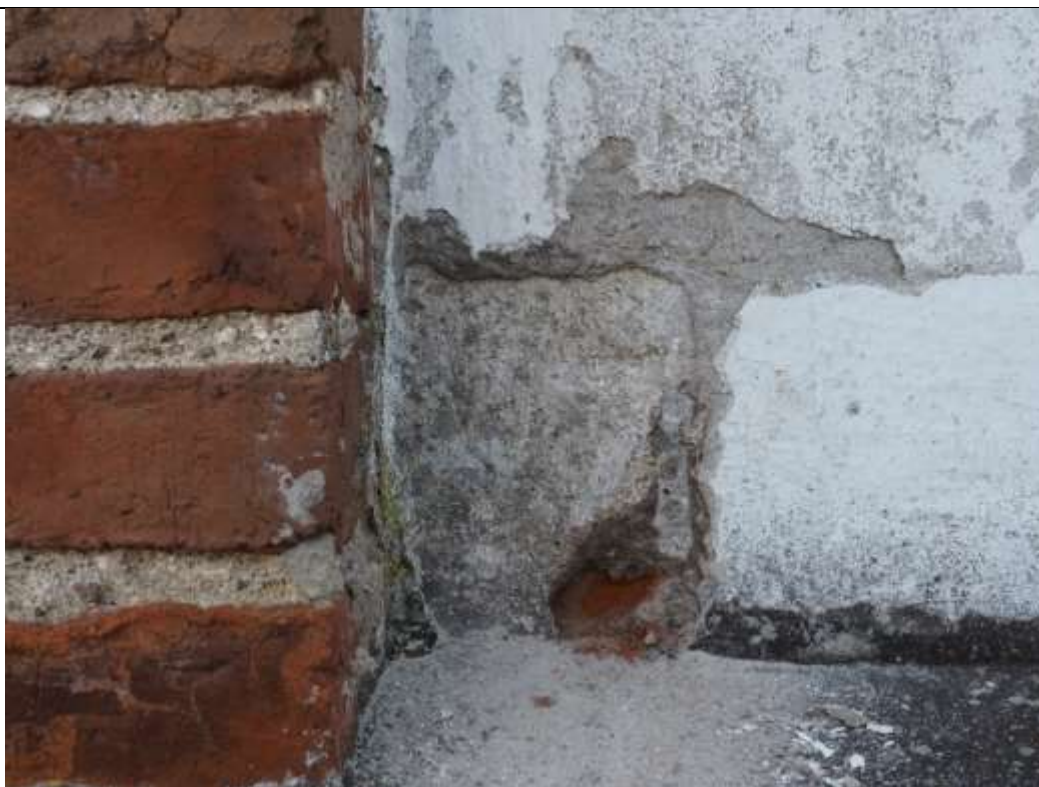
41. Galiny, kościół parafialny pw. Wniebowzięcia Najświętszej Maryi Panny; zakrystia, elewacja północna, kondygnacja I, część środkowa – wyprawy we wnętrzu blendy wykonane zaprawą cementową i cementowo-wapienną.
