**DOKUMENTACJA KONSERWATORSKA**

**PROGRAM PRAC KONSERWATORSKO-RESTAURATORSKICH  
ELEWACJI KOŚCIOŁA PARAFIALNEGO  
PW. WNIEBOWIŻĘCIA NAJŚWIĘTRZEJ MARII PANNY  
W GALINACH**

**TORUŃ 2023**

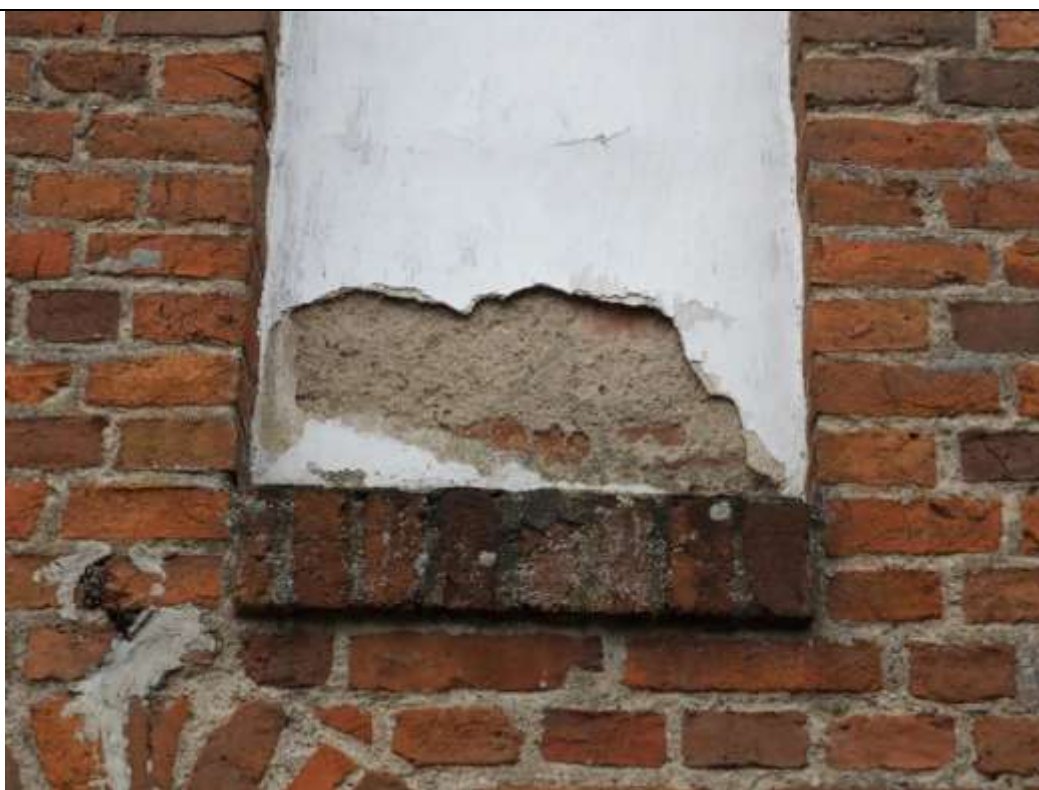
43. Galiny, kościół parafialny pw. Wniebowzięcia Najświętszej Maryi Panny; kruchta, elewacja północna, kondygnacja II, część wschodnia – odspojenia i ubytki tynku wapiennego w dolnej części blendy.

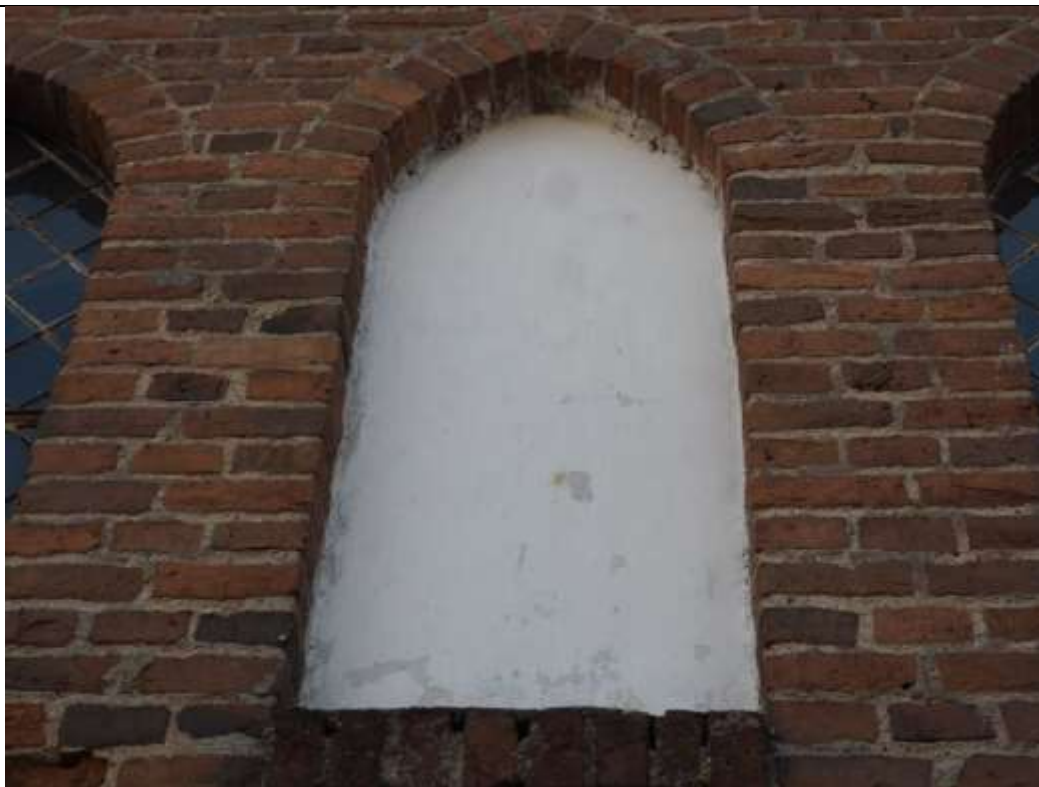
44. Galiny, kościół parafialny pw. Wniebowzięcia Najświętszej Maryi Panny; zakrystia, elewacja północna, kondygnacja II, część środkowa – powierzchnia tynku pokryta warstwami przemalowań.

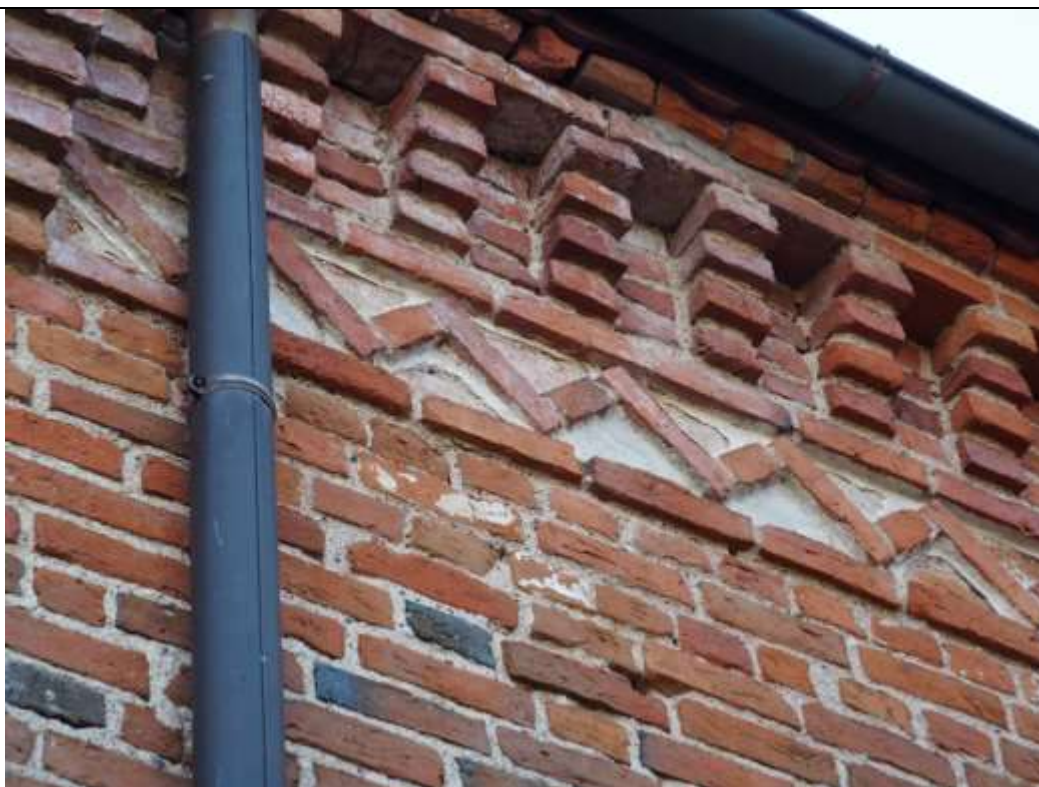
45. Galiny, kościół parafialny pw. Wniebowzięcia Najświętszej Maryi Panny; korpus, elewacja północna, skraj wschodni, zwieńczenie – odspojenia i ubytki tynku wapiennego w obrębie fryzu.

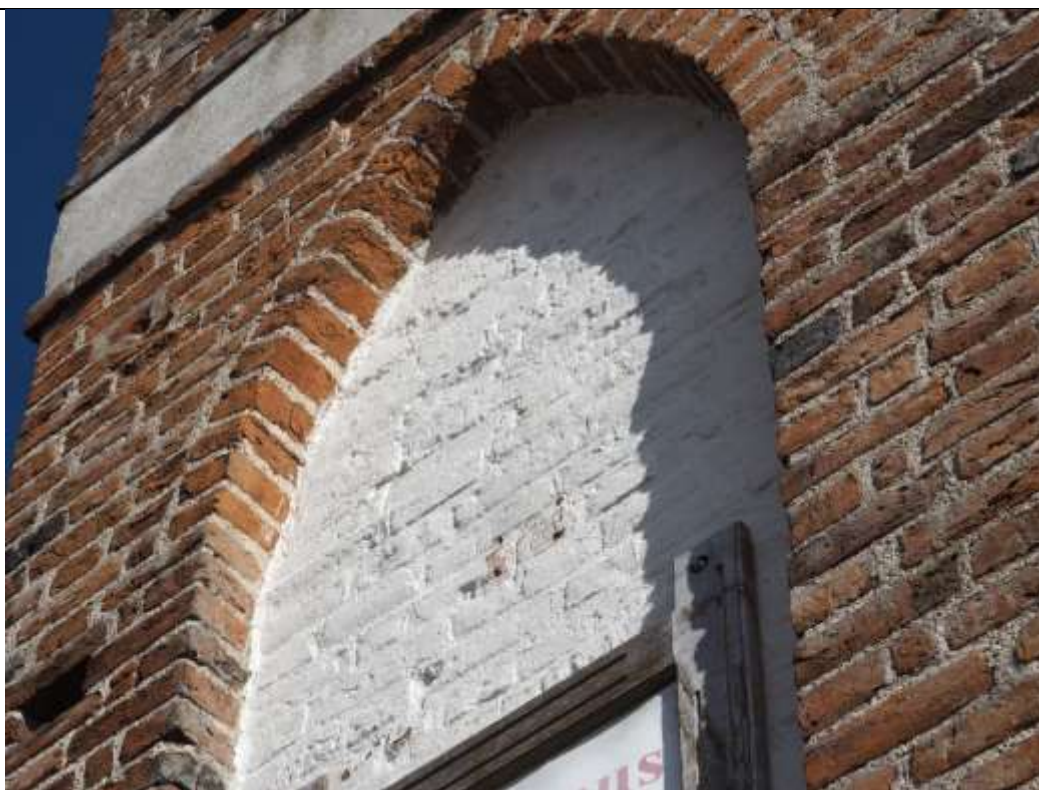
46. Galiny, kościół parafialny pw. Wniebowzięcia Najświętszej Maryi Panny; wieża, elewacja zachodnia, kondygnacja I, powyżej przyziemia, część północna – usunięty tynk we wnętrzu blendy; podłoże pokryte farbą.

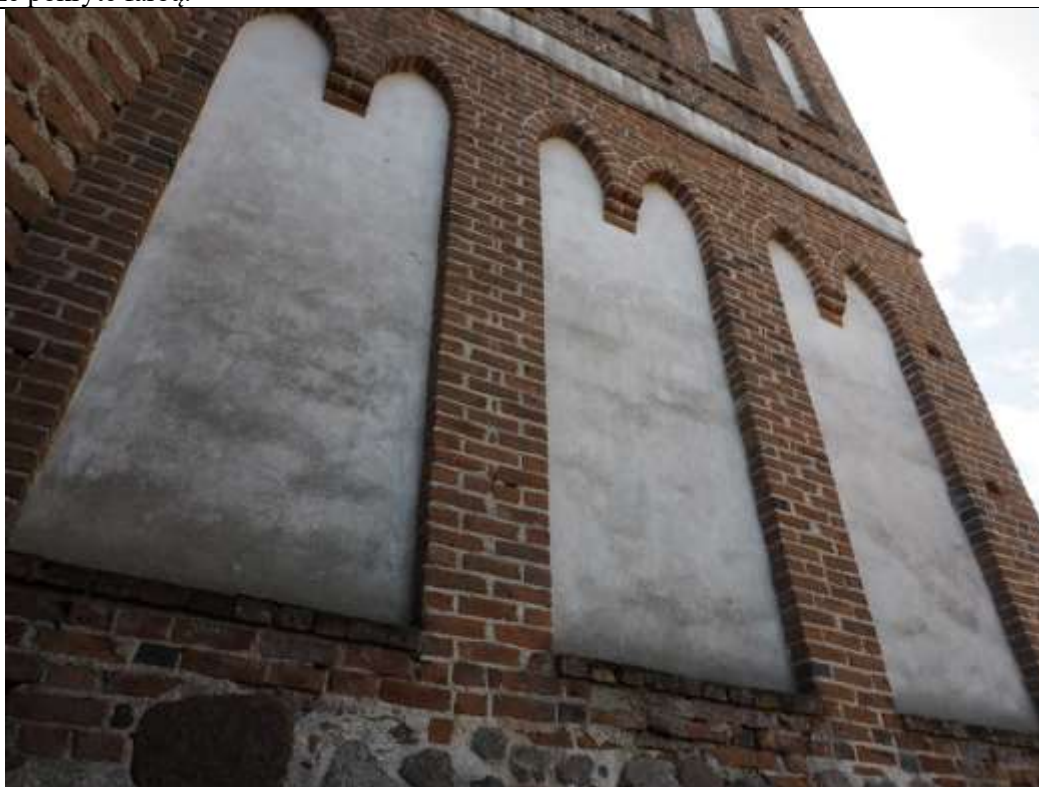
47. Galiny, kościół parafialny pw. Wniebowzięcia Najświętszej Maryi Panny; wieża, elewacja północna, kondygnacja I, powyżej przyziemia – zawilgocenie wypraw w okolicach parapetów.

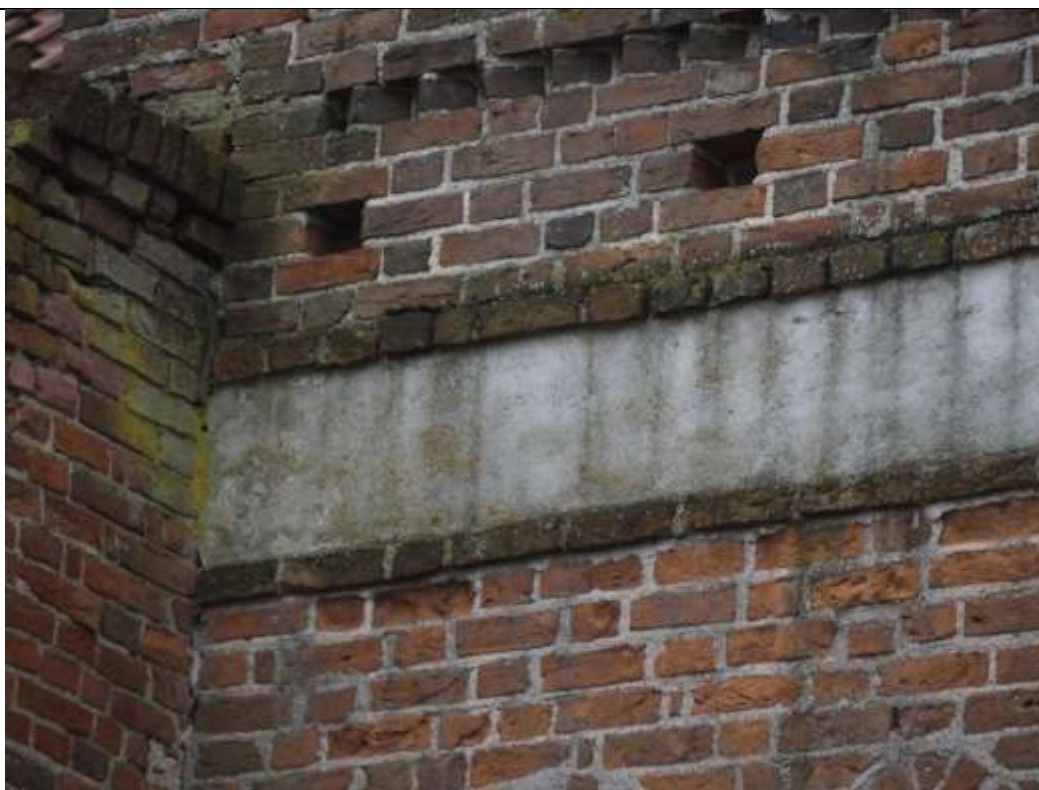
48. Galiny, kościół parafialny pw. Wniebowzięcia Najświętszej Maryi Panny; wieża, elewacja północna, kondygnacje I-II, część wschodnia – zacieki i skupiska porostów na powierzchni tynkowanego fryzu pasowego.

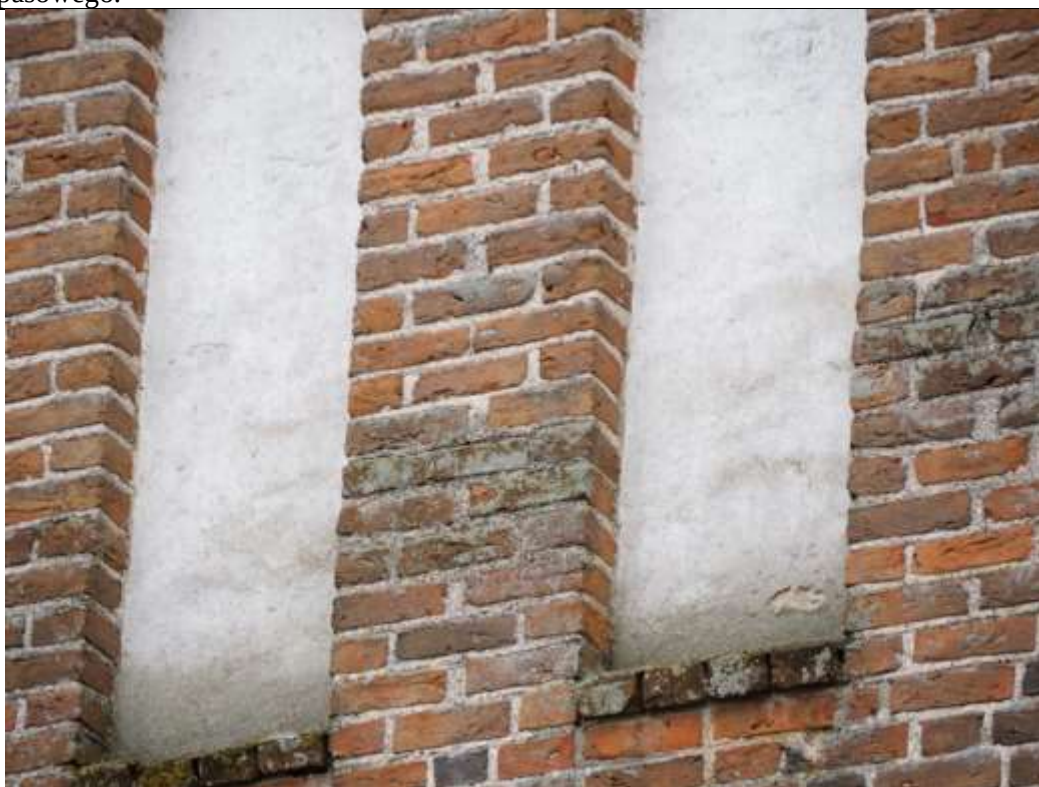
49. Galiny, kościół parafialny pw. Wniebowzięcia Najświętszej Maryi Panny; wieża, elewacja północna, kondygnacja II, część zachodnia – zawilgocenie, osłabienie strukturalne, ubytki wypraw w dolnych partiach blend.

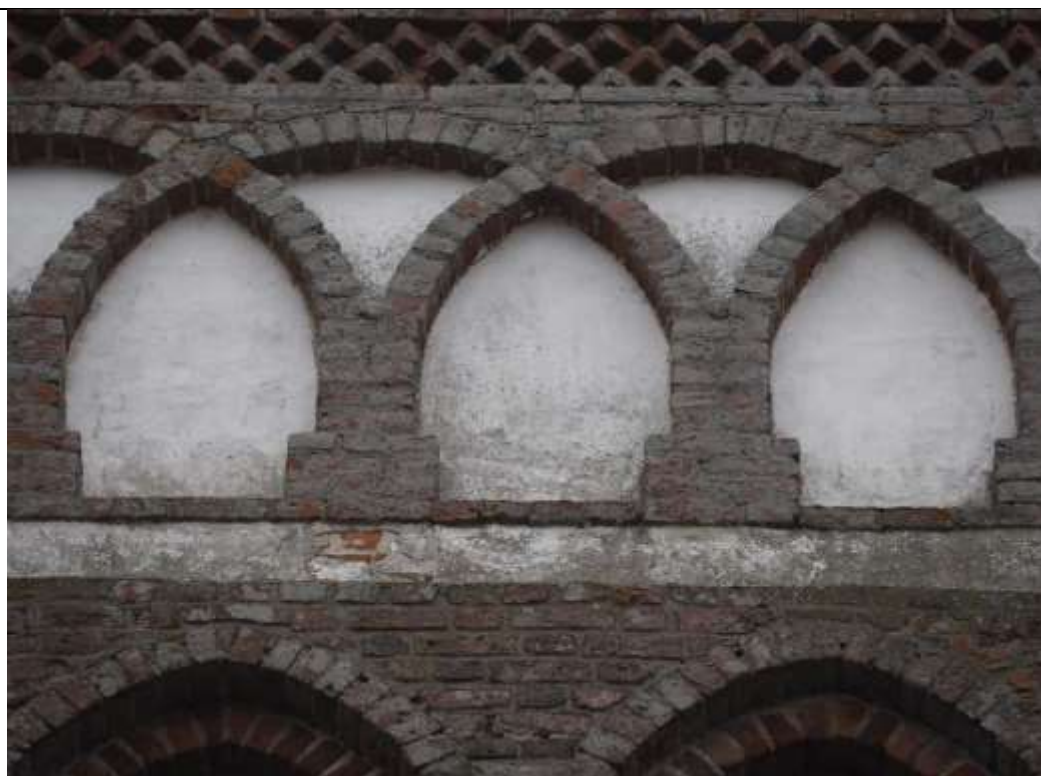
50. Galiny, kościół parafialny pw. Wniebowzięcia Najświętszej Maryi Panny; elewacja zachodnia, szczyt – współczesne nawarstwienia, odspojenia, ubytki wypraw.

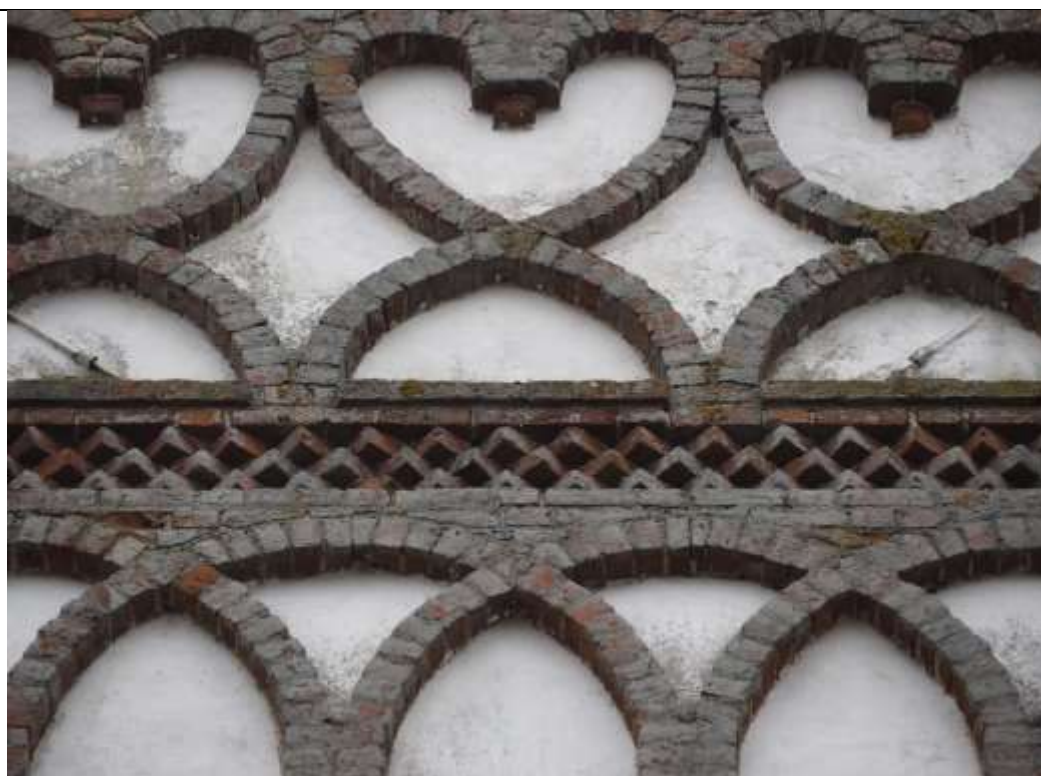
51. Galiny, kościół parafialny pw. Wniebowzięcia Najświętszej Maryi Panny; elewacja zachodnia, szczyt – współczesne nawarstwienia, odspojenia, ubytki wypraw.

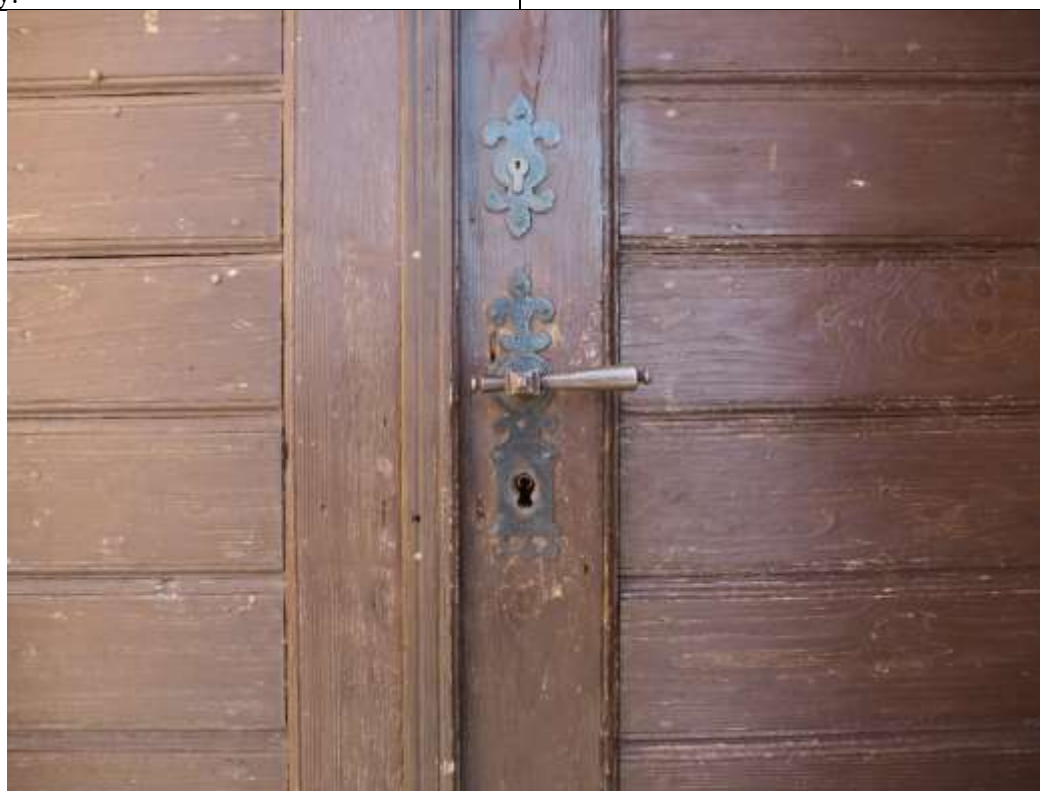
54. Galiny, kościół parafialny pw. Wniebowzięcia Najświętszej Maryi Panny; elewacja zachodnia; drzwi – uszkodzenia powłoki malarskiej na zewnętrznej stronie skrzydeł.

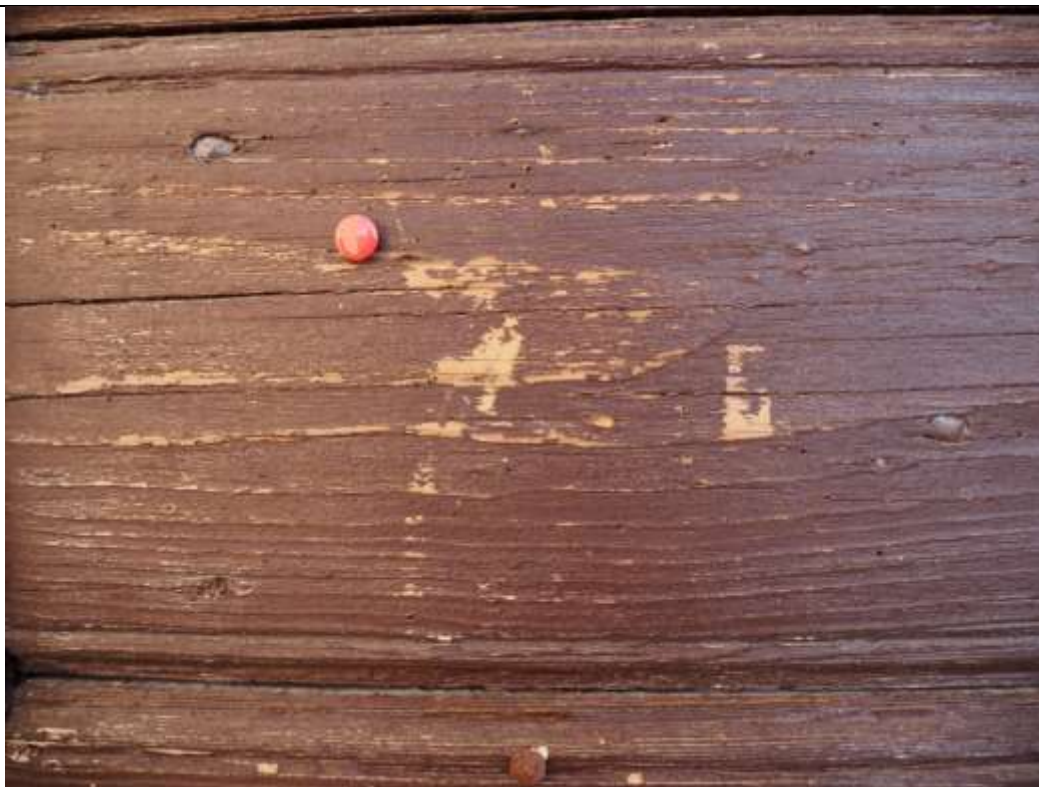
55. Galiny, kościół parafialny pw. Wniebowzięcia Najświętszej Maryi Panny; elewacja zachodnia; drzwi – spękania drewna, ubytki powłoki malarskiej na zewnętrznej stronie skrzydeł.

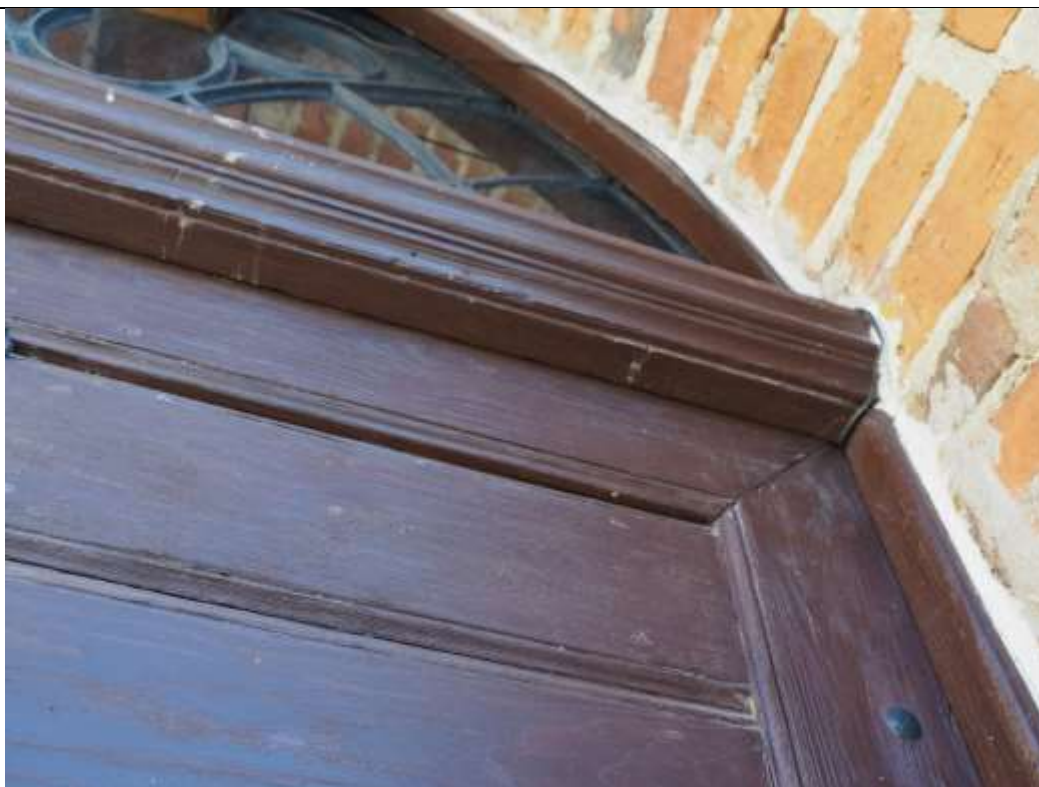
56. Galiny, kościół parafialny pw. Wniebowzięcia Najświętszej Maryi Panny; elewacja zachodnia; drzwi – uszkodzenia profili ślemienia i deskiowania płyciny.

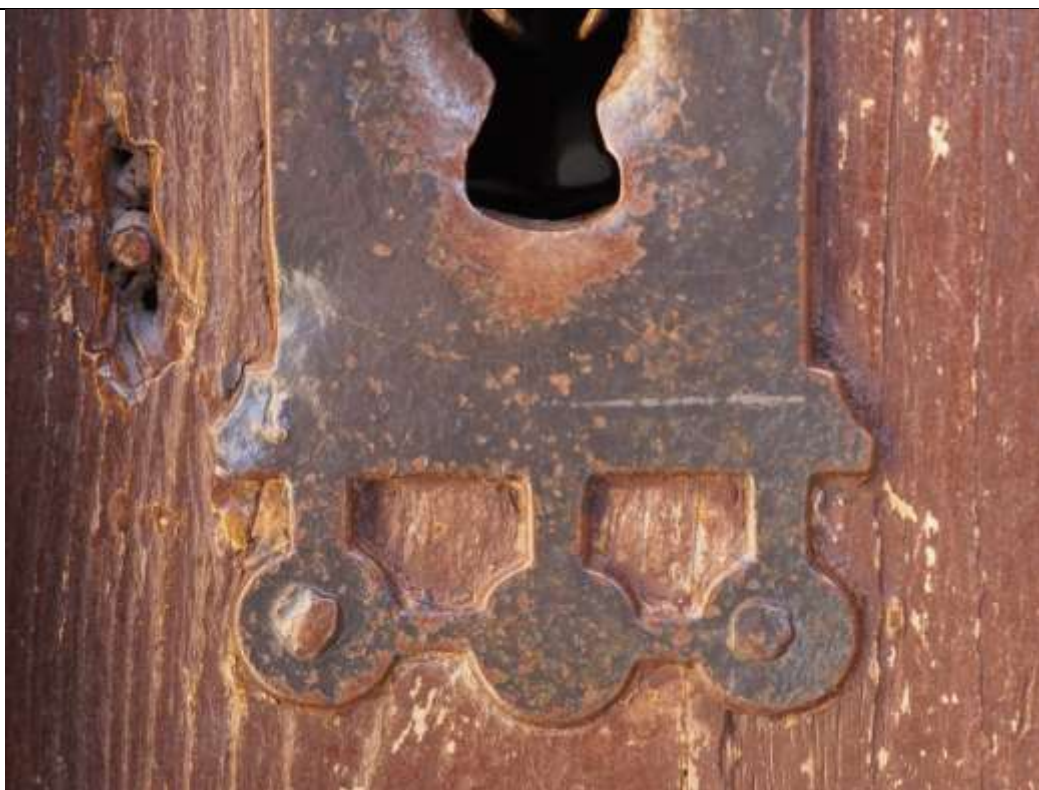
57. Galiny, kościół parafialny pw. Wniebowzięcia Najświętszej Maryi Panny; elewacja zachodnia; drzwi – powierzchniowe spękania, uszkodzenia mechaniczne drewna w okolicy zamka.

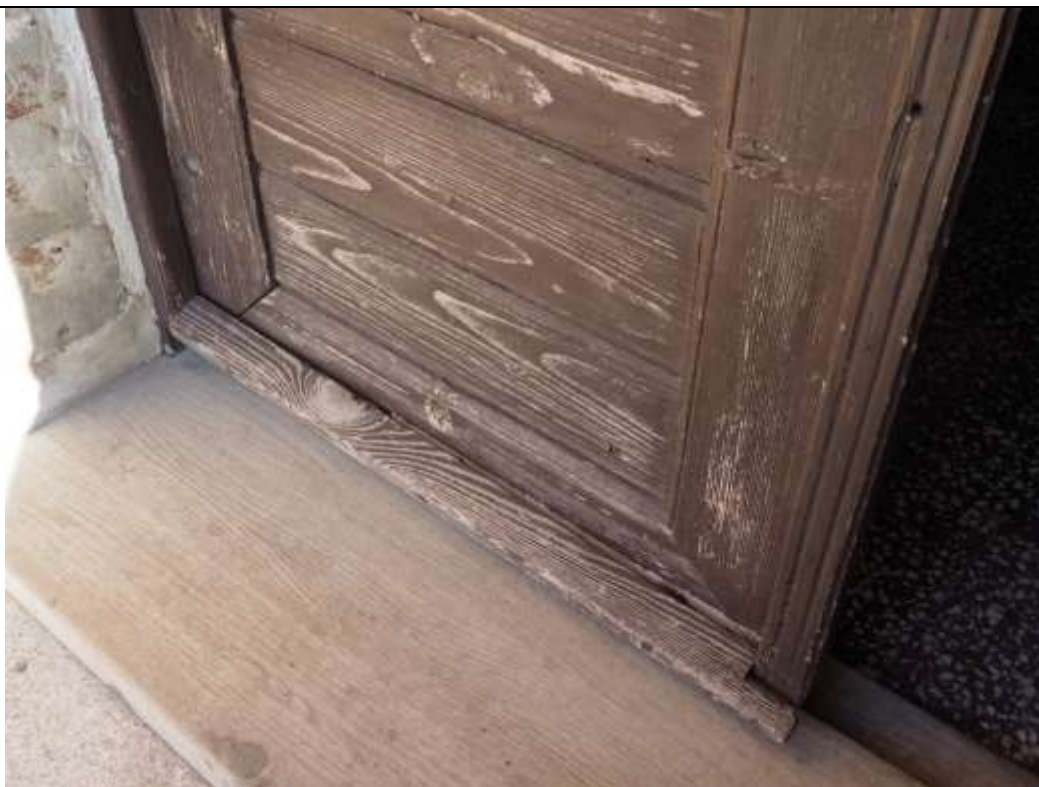
58. Galiny, kościół parafialny pw. Wniebowzięcia Najświętszej Maryi Panny; elewacja zachodnia; drzwi – uszkodzenia elementów w dolnej części skrzydła.

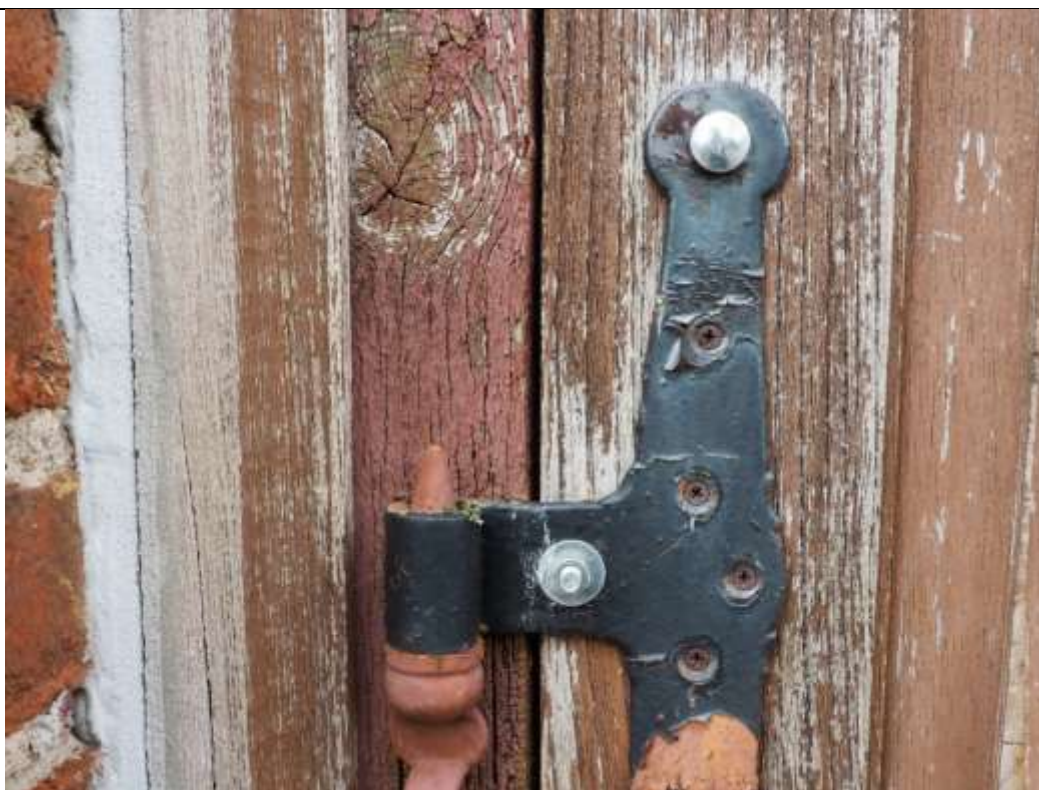
62. Galiny, kościół parafialny pw. Wniebowzięcia Najświętszej Maryi Panny; korpus, elewacja południowa; drzwi, strona zewnętrzna – spęknięcia drewna, uszkodzenia powłoki malarskiej ościeżnicy; współczesne elementy zawisów.

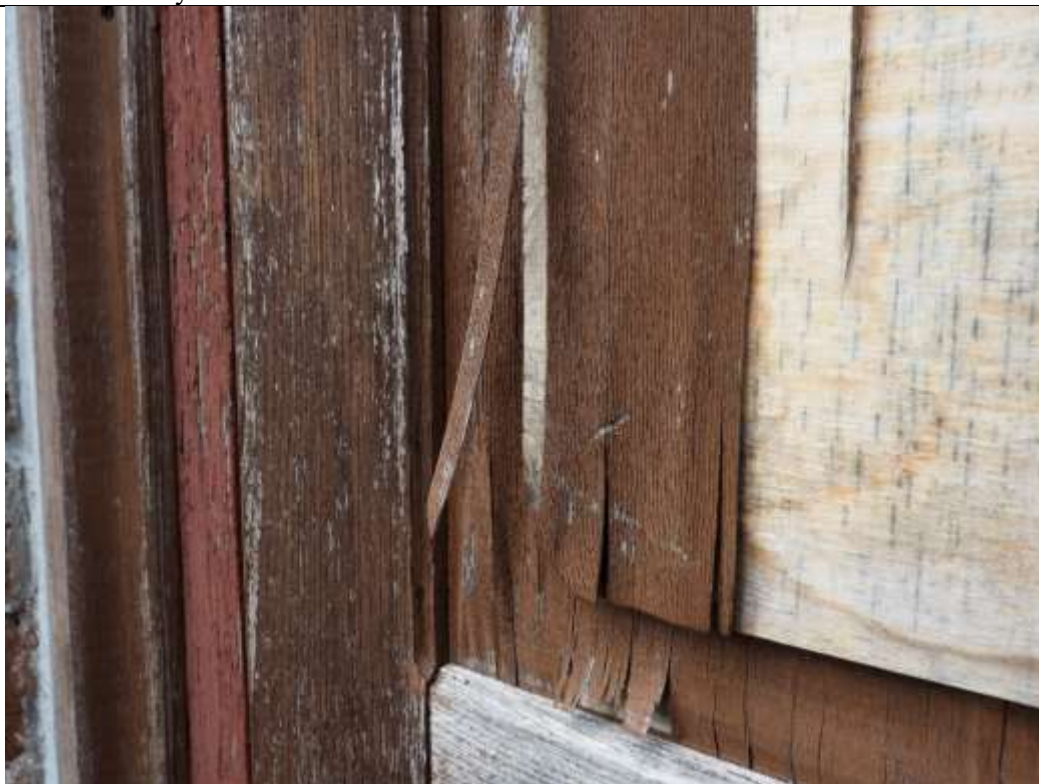
63. Galiny, kościół parafialny pw. Wniebowzięcia Najświętszej Maryi Panny; korpus, elewacja południowa; drzwi, strona zewnętrzna – skrzydło współczesne; rozwarstwienia sklejki we wnętrzu płyciny.

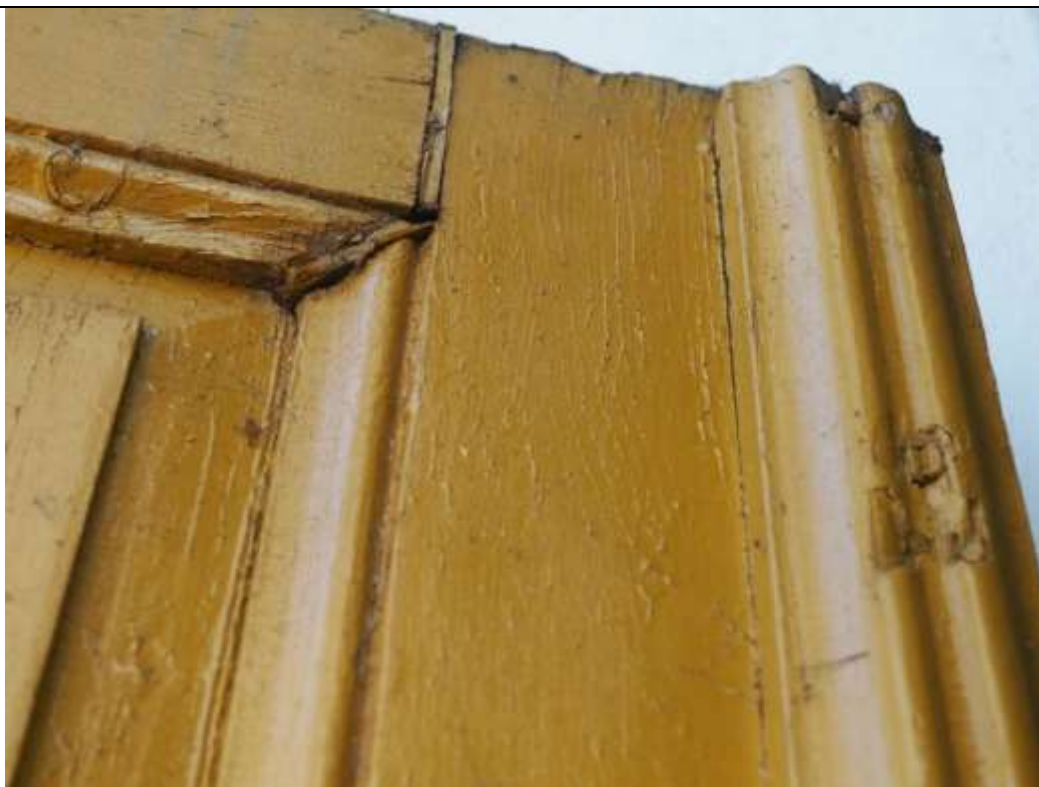
67. Galiny, kościół parafialny pw. Wniebowzięcia Najświętszej Maryi Panny; korpus, elewacja południowa; drzwi, strona wewnętrzna – uszkodzenia mechaniczne drewna na krawędziach ramiaków skrzydeł i profilach listwy przemykowej.

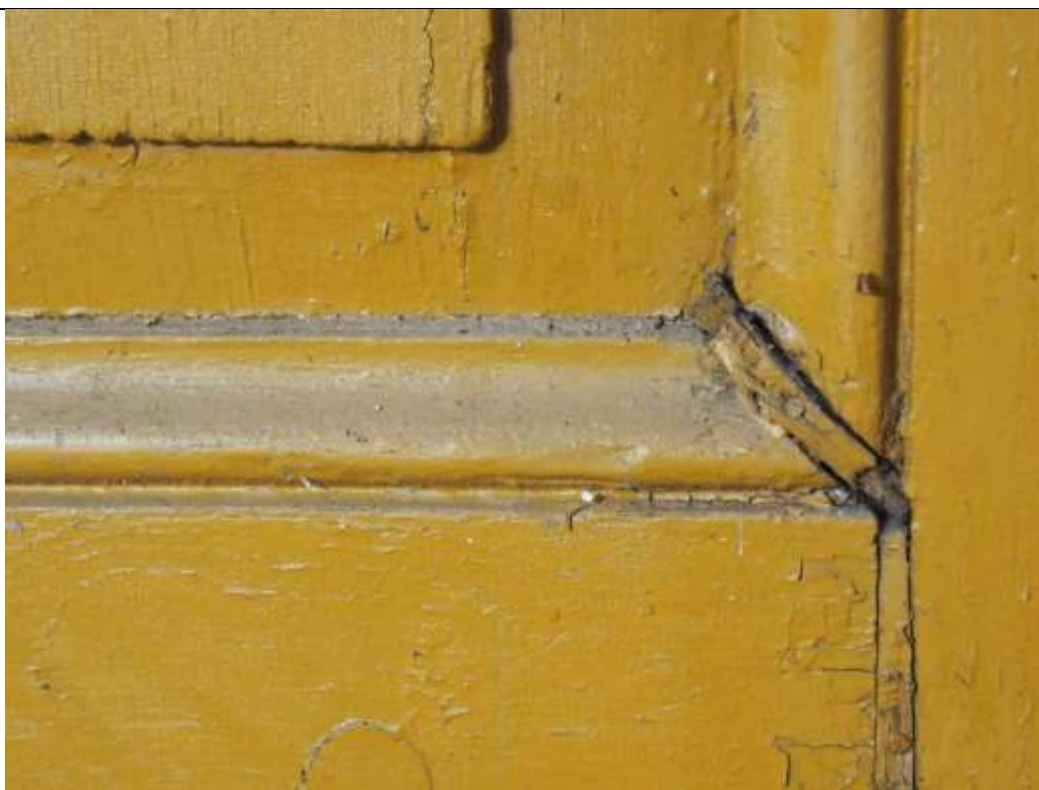
68. Galiny, kościół parafialny pw. Wniebowzięcia Najświętszej Maryi Panny; korpus, elewacja południowa; drzwi, strona wewnętrzna – szczeliny w połączeniach ramiaków skrzydeł usztywnione fragmentami drewna.

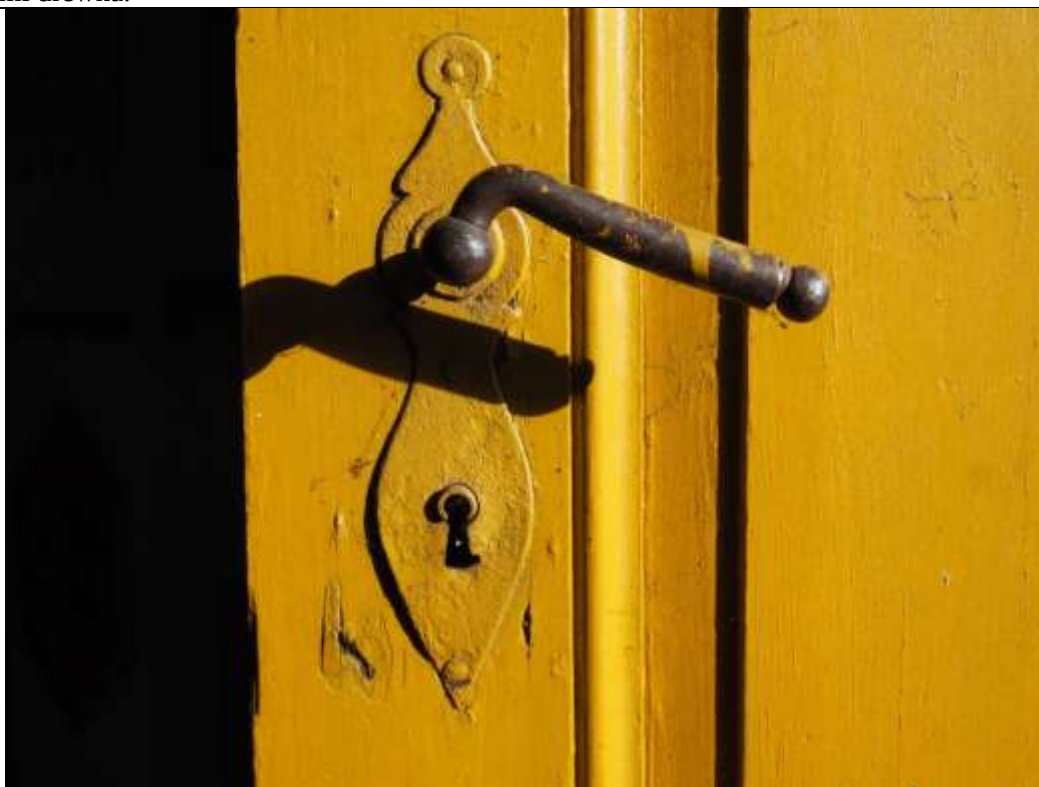
69. Galiny, kościół parafialny pw. Wniebowzięcia Najświętszej Maryi Panny; korpus, elewacja południowa; drzwi, strona wewnętrzna – uszkodzenia mechaniczne drewna w okolicy zamka; korozja elementów metalowych.

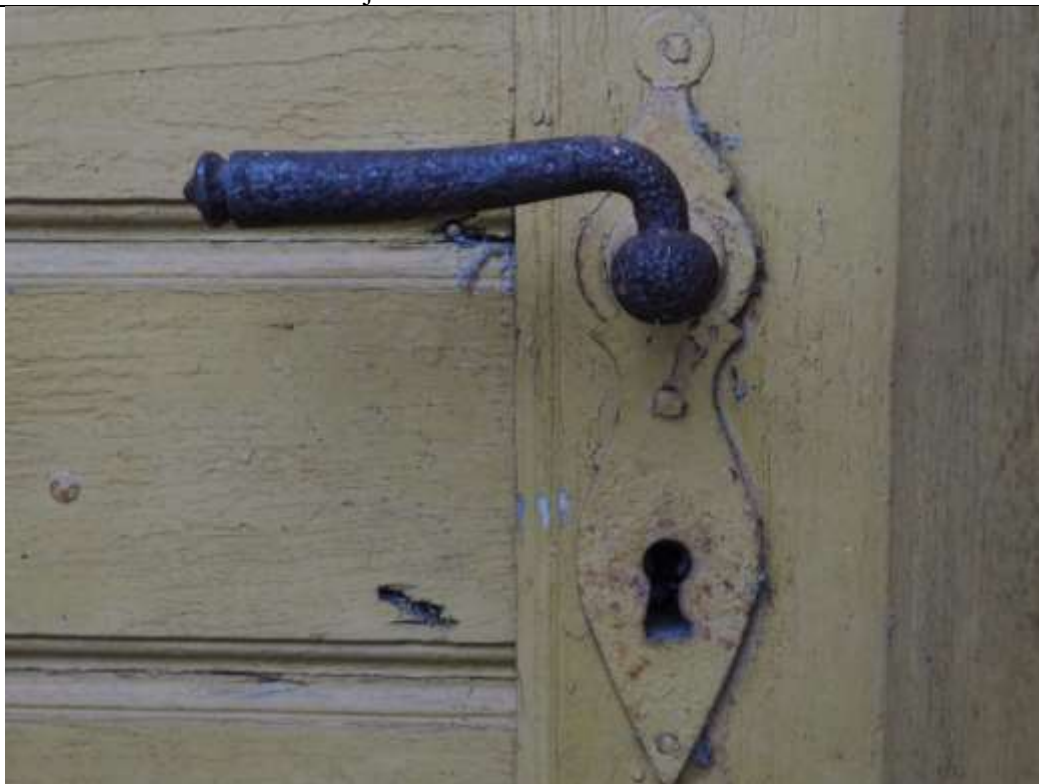
75. Galiny, kościół parafialny pw. Wniebowzięcia Najświętszej Maryi Panny; kruchta, elewacja północna, część zachodnia; drzwi, strona zewnętrzna – uszkodzenia mechaniczne drewna w okolicy zamka; korozja elementów metalowych.

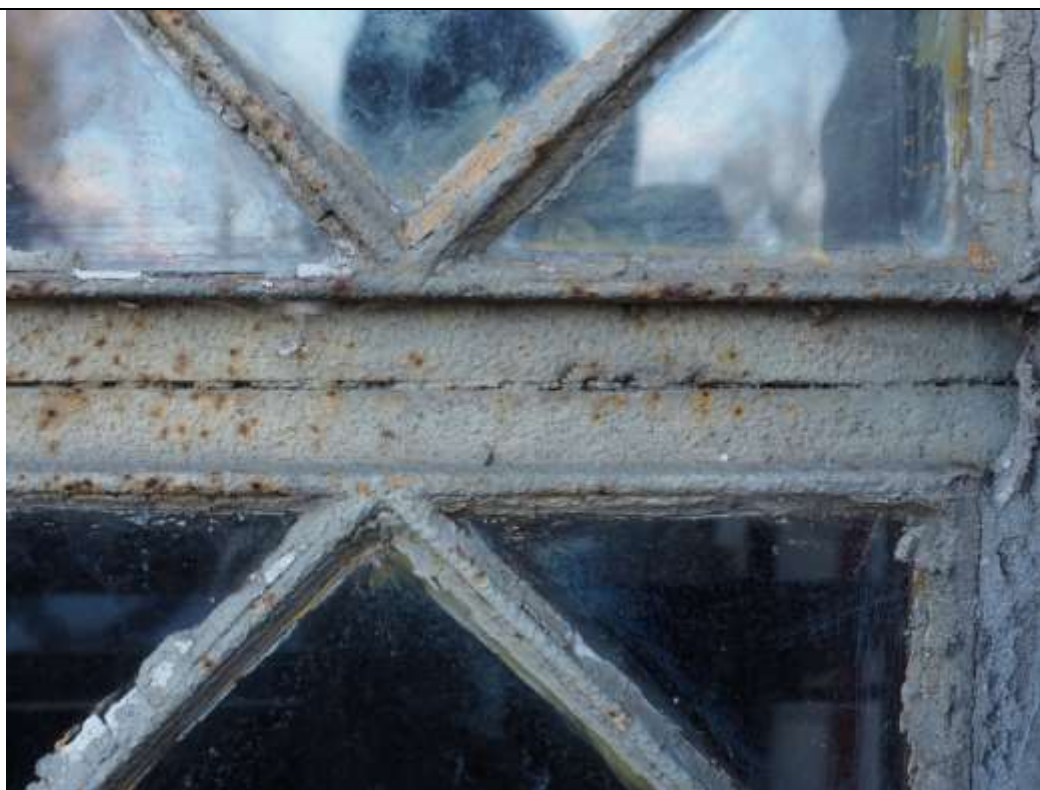
80. Galiny, kościół parafialny pw. Wniebowzięcia Najświętszej Maryi Panny; zakrystia, elewacja północna, kondygnacja I, część wschodnia; okno, strona zewnętrzna – korozja elementów metalowych; współczesne przemalowania.

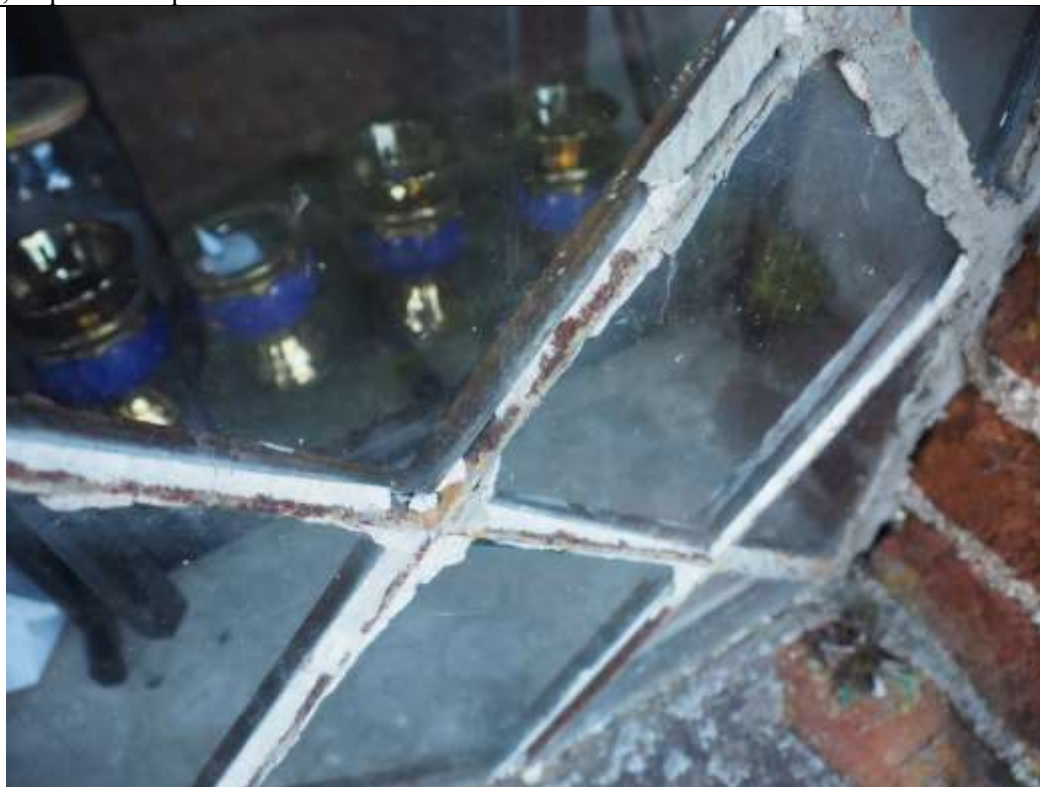
81. Galiny, kościół parafialny pw. Wniebowzięcia Najświętszej Maryi Panny; zakrystia, elewacja północna, kondygnacja I, część wschodnia; okno, strona zewnętrzna – ubytki kitu; zabrudzenia i zarysowania na powierzchni szklenia.
