DOKUMENTACJA KONSERWATORSKA

PROGRAM PRAC KONSERWATORSKO – RESTAURATORSKICH
ELEWACJI
KOŚCIOŁA PARAFIALNEGO P.W. ŚW. ANTONIEGO OPATA
W WOZŁAWKACH

BARTOSZYCE – TORUŃ 2021

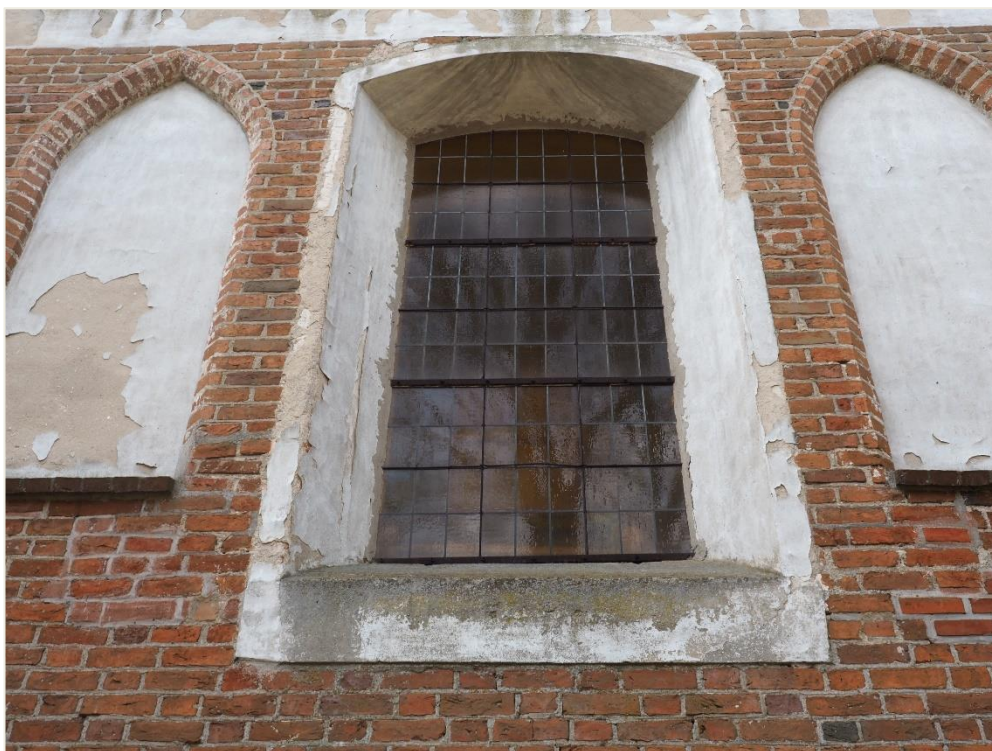
10. Wozławki, kościół parafialny p.w. Św. Antoniego Opata; korpus - elewacja wschodnia (część środkowa, powyżej strefy cokołowej). Fragmenty lica ceglanoego i elementy tynkowane; rozległe, nieestetyczne uzupełnienia wątku ceglanoego wykonane zaprawą cementową; zawilgocenie i postępująca dezintegracja wypraw w obrębie fryzu, blend, ościeży otworu okiennego.

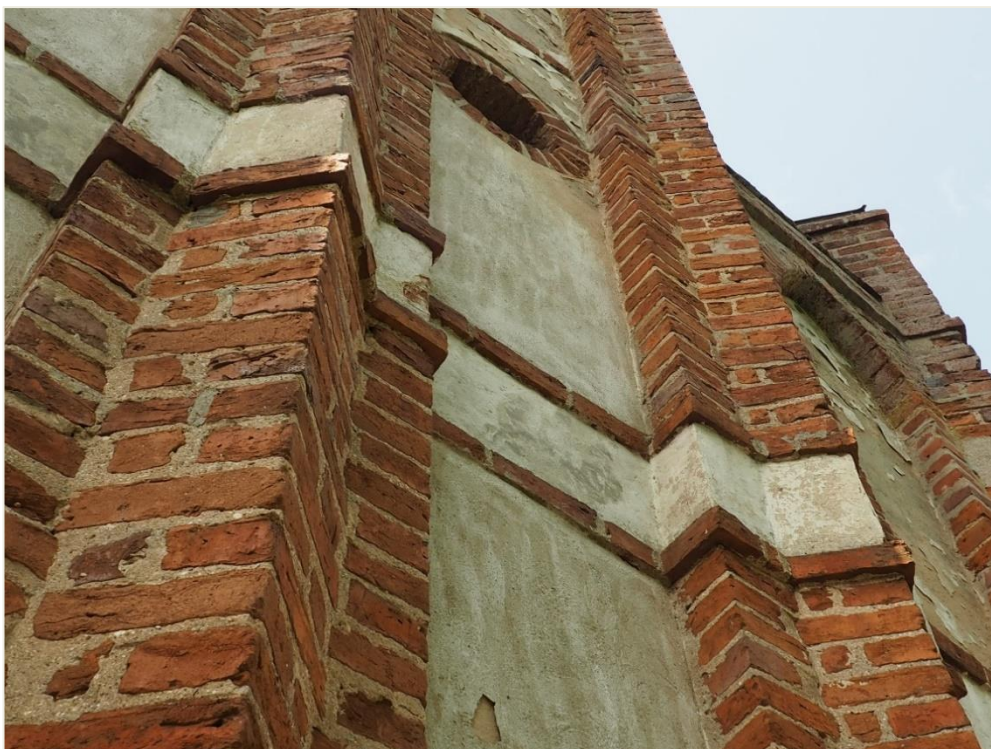
11. Wozławki, kościół parafialny p.w. Św. Antoniego Opata; korpus - elewacja wschodnia; fragment szczytu (poziom I/II, strona północna). Lokalne naprawy wątków średniowiecznych wykonane zaprawą cementową; odspojenia i rozległe ubytki wypraw wapiennych i cementowo – wapiennych pokrywających tynki średniowieczne, na powierzchni współczesne przemalowania.

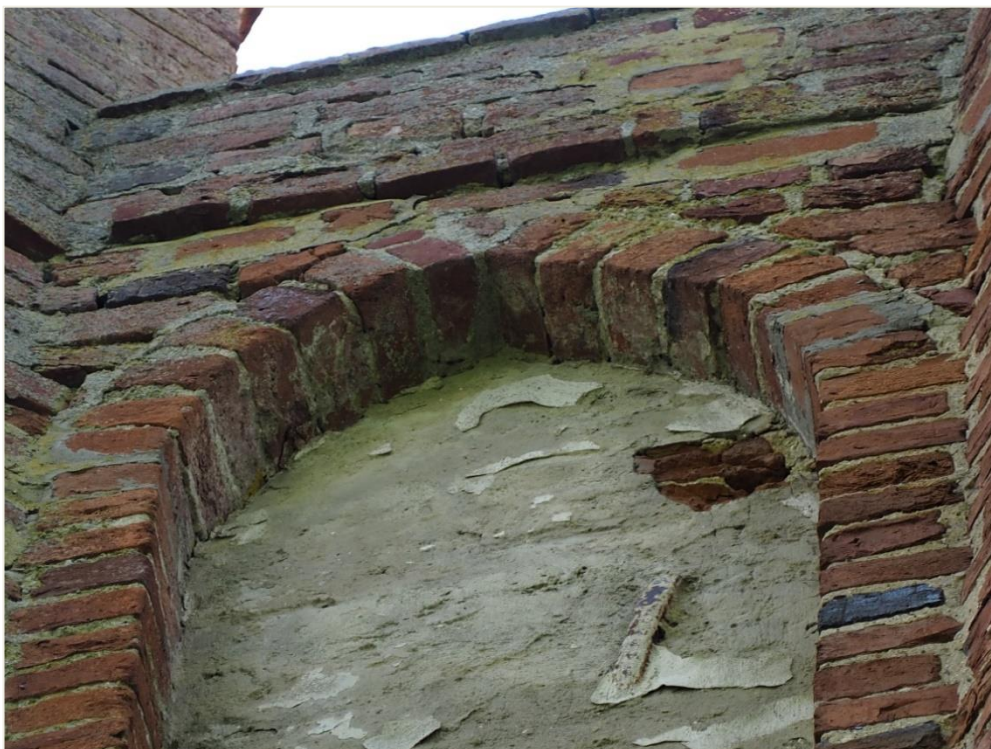
12. Wozławki, kościół parafialny p.w. Św. Antoniego Opata; korpus - elewacja wschodnia; fragment szczytu (poziom III, strona południowa). Silne zawilgocenie elementów wieńczących; głębokie ubytki zapraw i rozluźnienie struktury murowej stopni i współczesne naprawy wykonane zaprawą cementową.

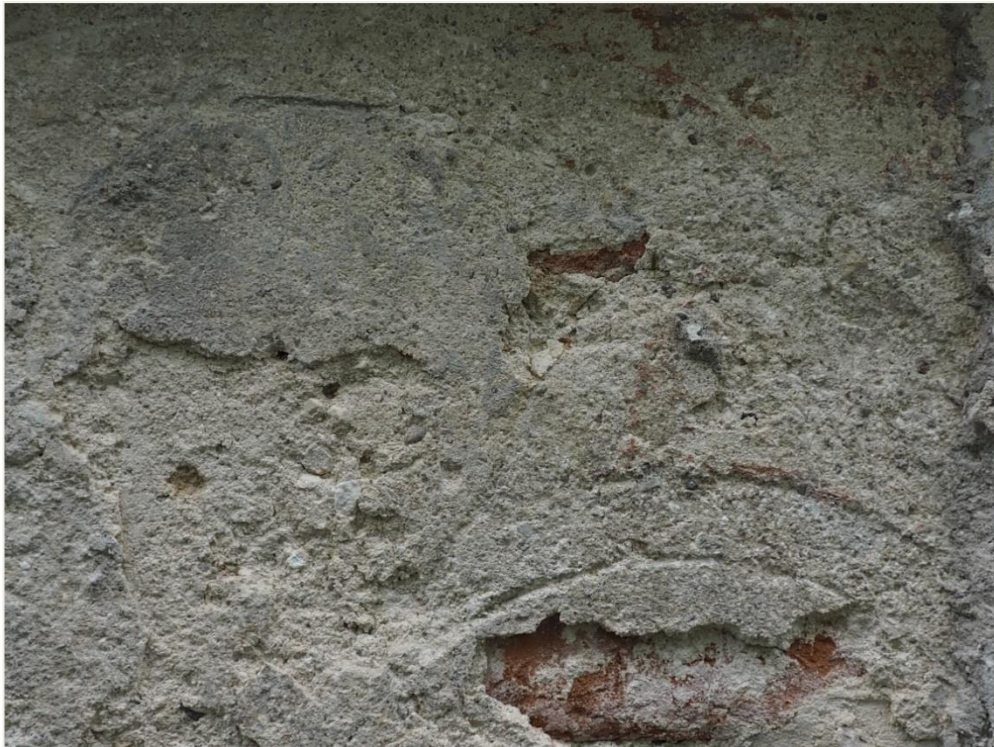
13. Wozławki, kościół parafialny p.w. Św. Antoniego Opata; korpus - elewacja wschodnia; fragment fryzu (poniżej szczytu, odcinek środkowy). Fragmenty tynku średniowiecznego; głębokie ubytki i postępująca dezintegracja zaprawy wapiennej; na powierzchni wyraźne reliktory rytów i barwnego opracowania dekoracji maswerkowej.

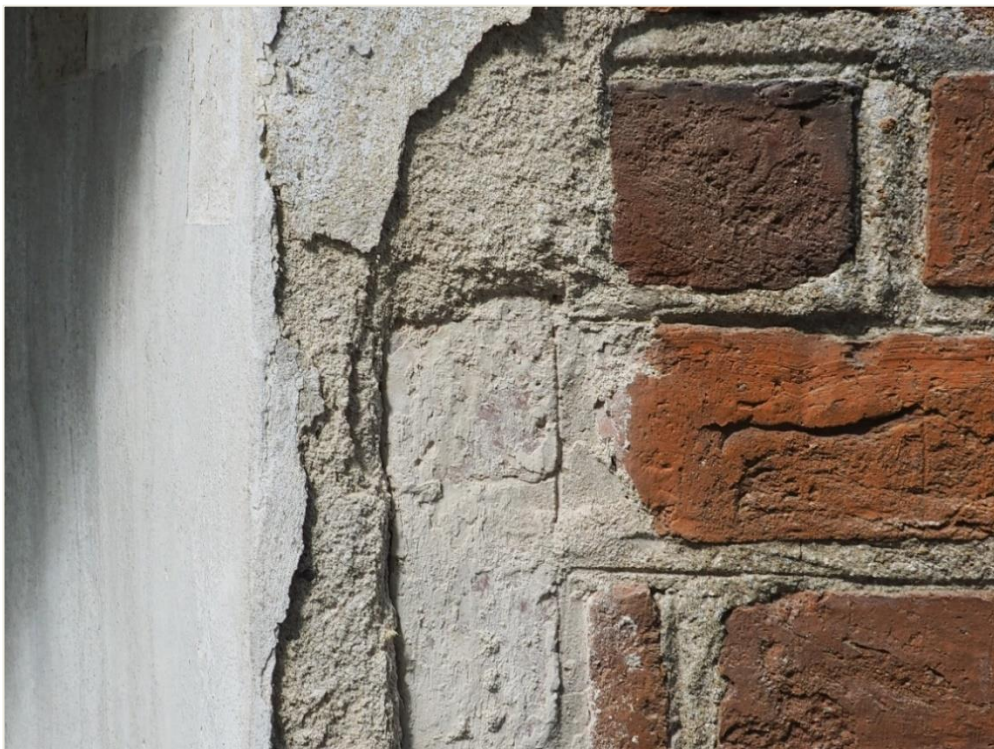
14. Wozławki, kościół parafialny p.w. Św. Antoniego Opata; korpus - elewacja wschodnia; otwór okienny (zewnątrzna krawędź ościeża oraz fragment lica ceglanego). Silnie zdeintegrowany, osypujący się tynk wapienny tworzący nowożytnie opracowanie ościeży; pozostałości wcześniejszego wykończenia z warstwami pobiał wapiennych; fragment wążku gotyckiego z zachowanym kształtem spoinowań.

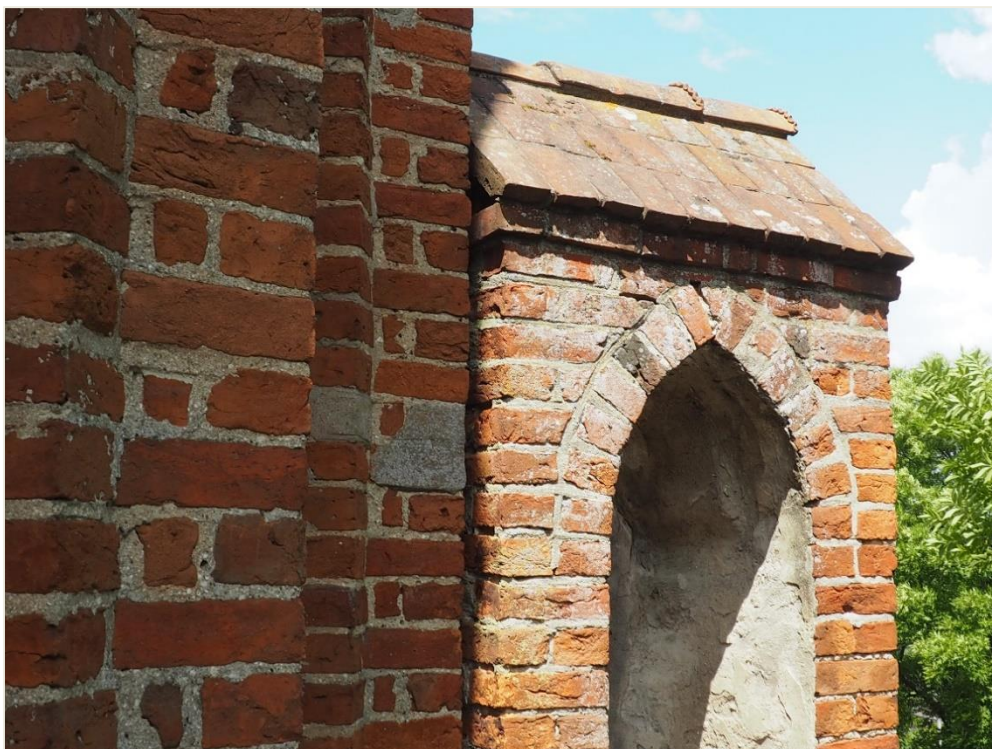
15. Wozławki, kościół parafialny p.w. Św. Antoniego Opata; korpus - elewacja wschodnia; fragment szczytu (poziom I, skraj północny) i zwieńczenia przypory. Rozległe uszkodzenia tynku we wnętrzu przeźrocza; poniżej ceramicznej nakrywy osłabione, silnie spękane lico cegieł, głębokie ubytki spoinowań i skupiska mikroorganizmów roślinnych.

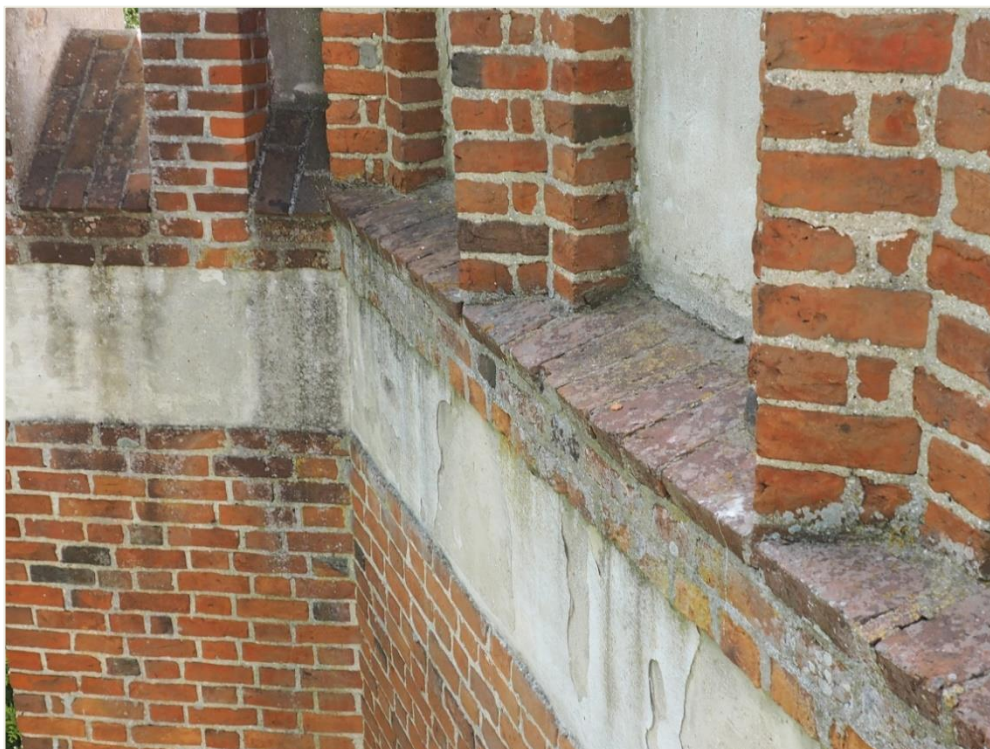
16. Wozławki, kościół parafialny p.w. Św. Antoniego Opata; korpus - elewacja wschodnia; fragment szczytu (poziom I, skraj południowy) i zwieńczenia przypory. Zawilgocenie odsadzki u podstawy szczytu i ceramicznych nakryw przypory; rozległe ciemne przebarwienia i skupiska mikroorganizmów roślinnych; ubytki wypraw tynkarskich na skutek zamakania wodą opadową.

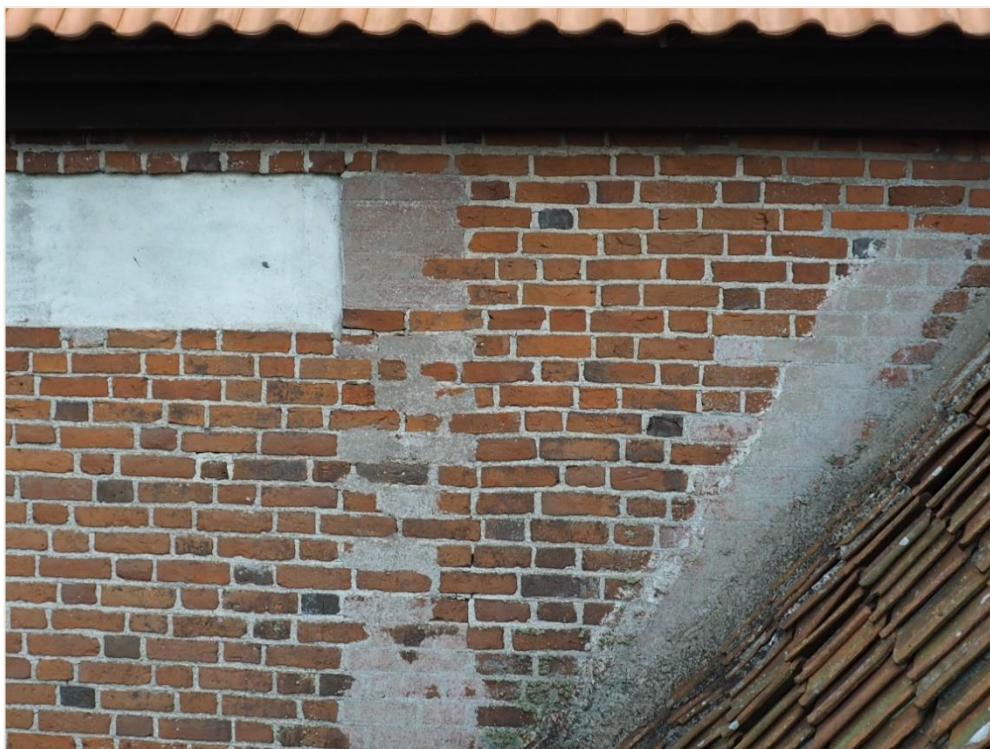
17. Wozławki, kościół parafialny p.w. Św. Antoniego Opata; korpus - elewacja północna; fragment lica ceglano i fryzu (skraj wschodni, nad dachem zakrystii). Historyczne naprawy wątku gotyckiego wykonane zaprawą cementowo – wapienną, z imitacją układu, koloru cegieł i spoinowań; współczesne przemalowania tynków we wnętrzu fryzu.

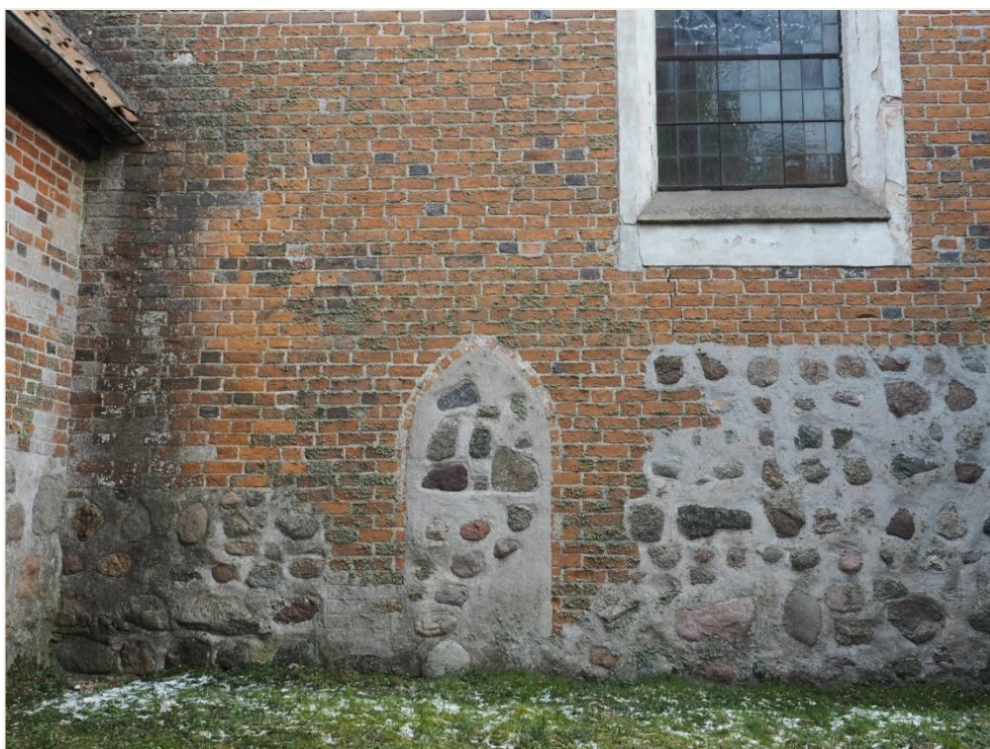
18. Wozławki, kościół parafialny p.w. Św. Antoniego Opata; korpus - elewacja północna (przyziemie, część wschodnia i środkowa). Historyczne uzupełnienia spoin w obrębie cokołu wykonane zaprawą cementowo – wapienną; utrzymujące się zawilgocenie murów; liczne skupiska mikroorganizmów roślinnych.

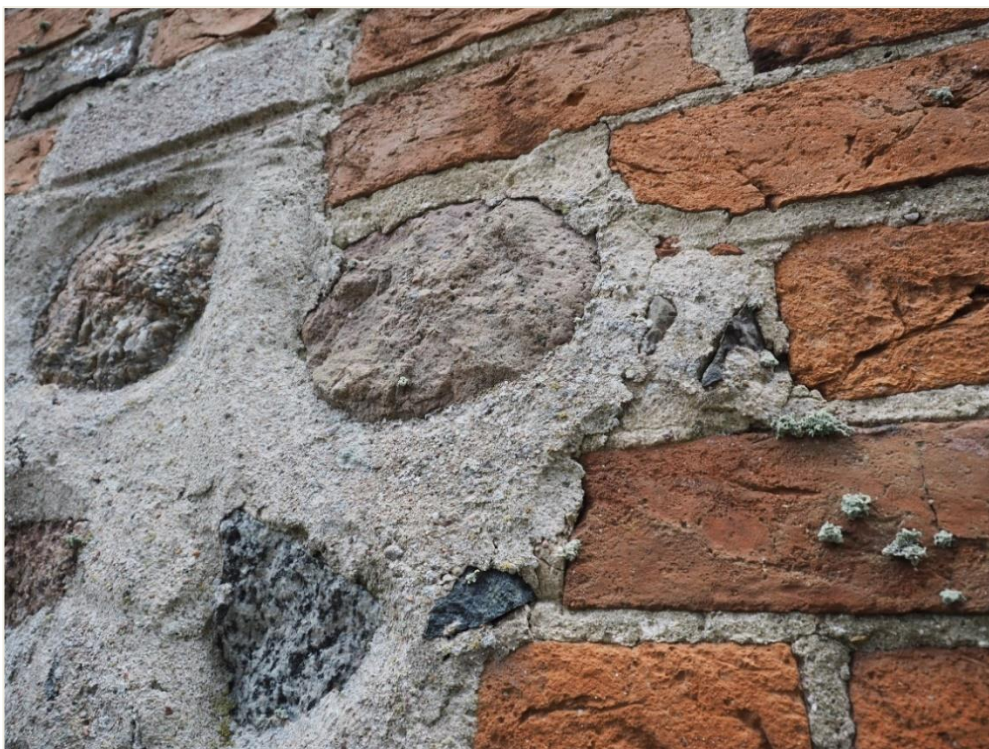
19. Wozławki, kościół parafialny p.w. Św. Antoniego Opata; korpus - elewacja północna (przyziemie, część środkowa); fragment cokołu i wątka ceglano. Pierwotne spoinowania wątka gotyckiego i historyczne uzupełnienia wykonane zaprawą cementowo – wapienną.

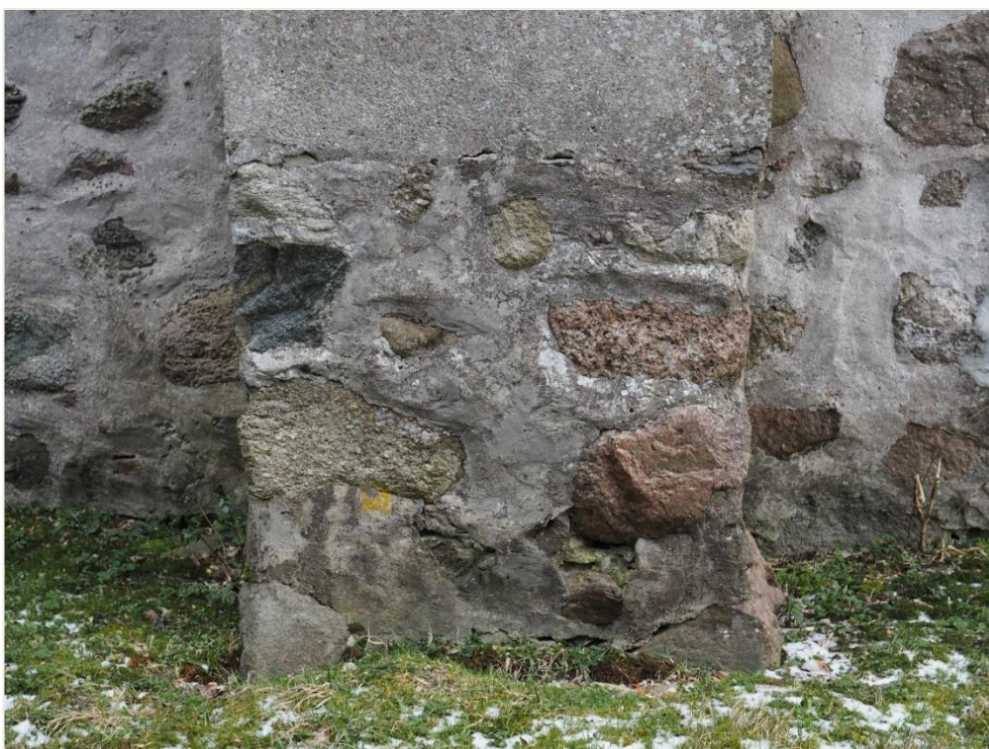
21. Wozławki, kościół parafialny p.w. Św. Antoniego Opata; korpus - elewacja północna (przyziemie, część środkowa); cokół przypory. Historyczne uzupełnienia spoin wykonane zaprawą cementowo – wapienną; głębokie ubytki zaprawy w niższych partiach cokołu; powierzchniowe uzupełnienia szlichtą lub zacierką cementową.

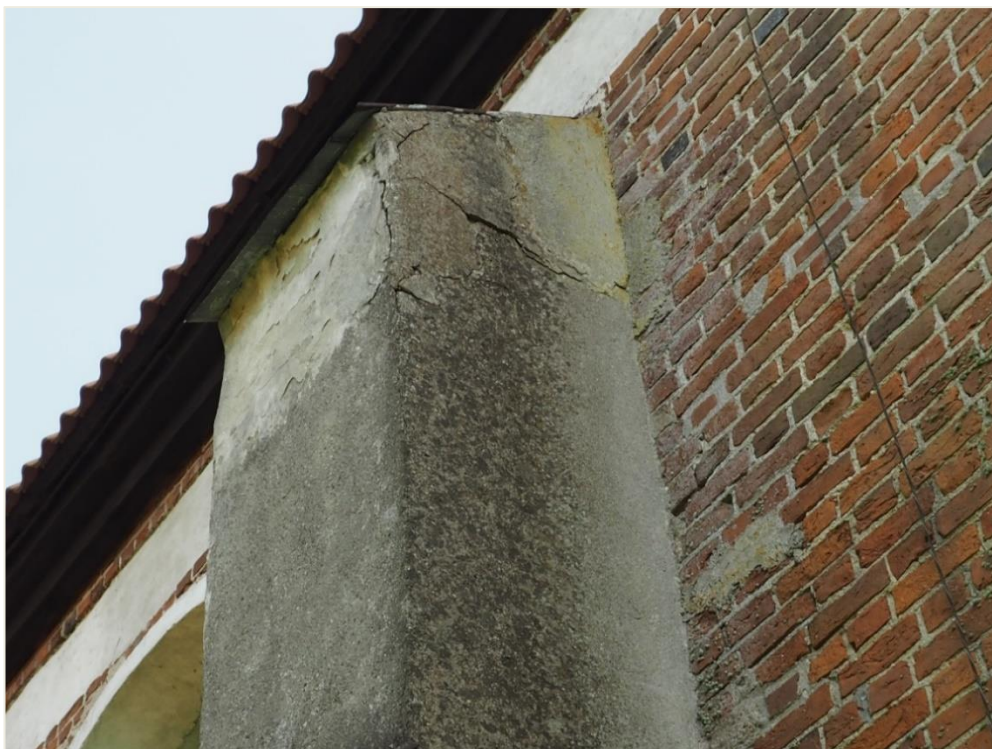
22. Wozławki, kościół parafialny p.w. Św. Antoniego Opata; korpus - elewacja północna (poniżej fryzu, część środkowa); zwieńczenie przypory. Historyczny tynk cementowo – wapienny; skupiska mikroorganizmów roślinnych; odspojenia i głębokie spękania; współczesne uzupełnienia cementowe i opierzenie z blachy.

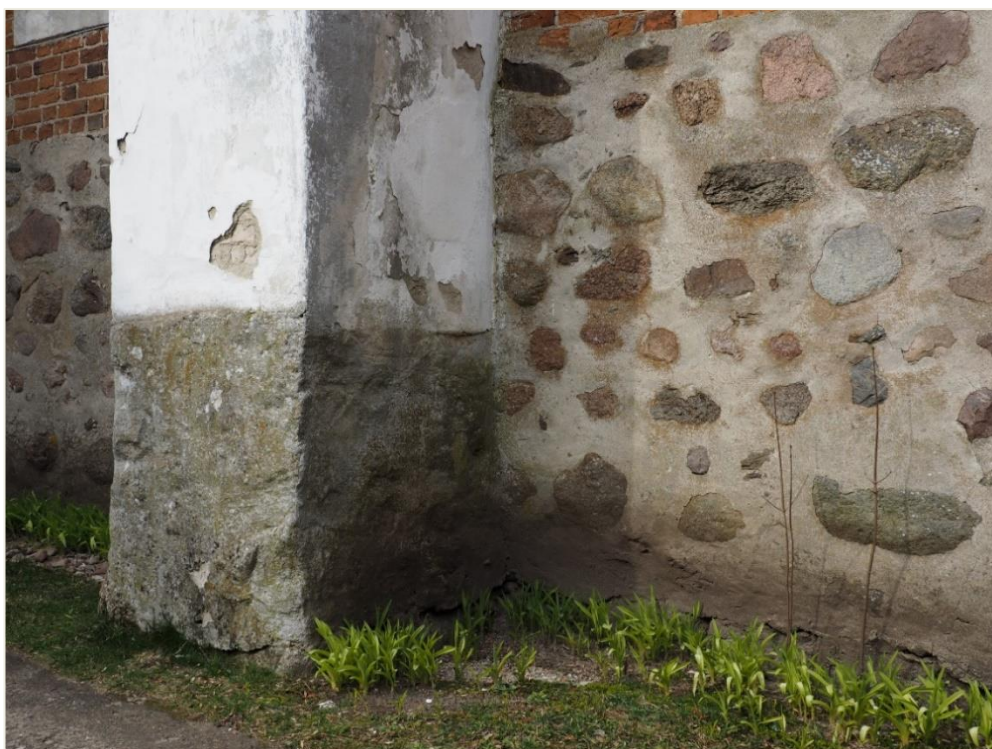
23. Wozławki, kościół parafialny p.w. Św. Antoniego Opata; korpus - elewacja południowa (przyziemie, część wschodnia); fragment przypory. Historyczne spoinowania cementowo – wapienne na cokole przypory zatarte szlichtą cementową; powyżej współczesne, rozległe naprawy tynków z warstwami przemalowań.

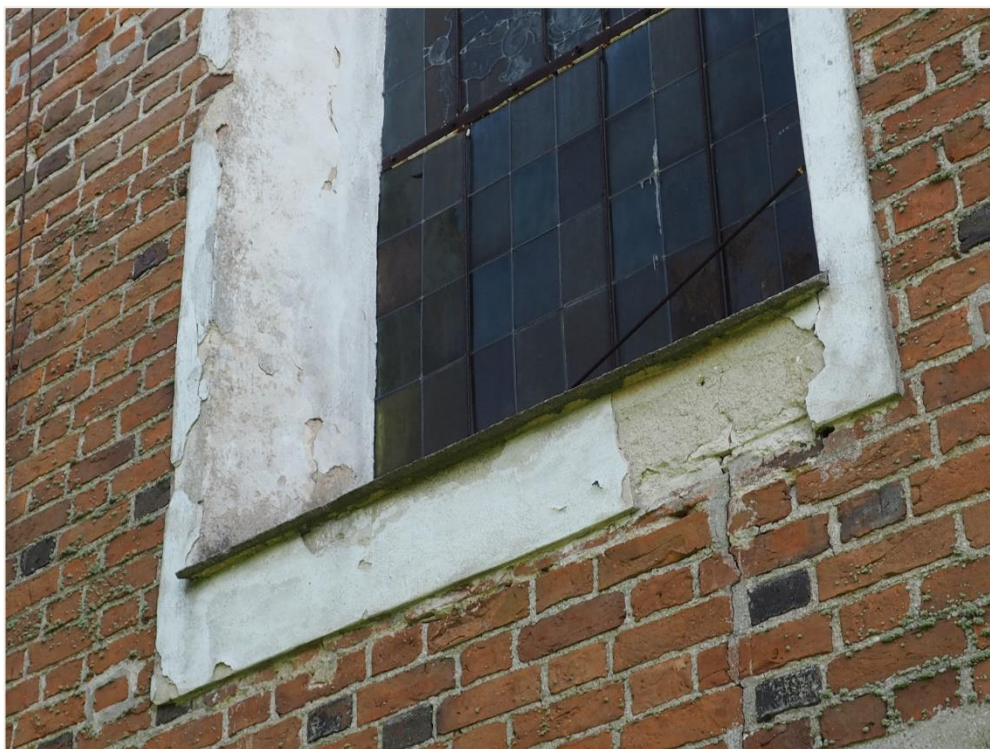
24. Wozławki, kościół parafialny p.w. Św. Antoniego Opata; korpus - elewacja północna (przyziemie, część zachodnia); fragment lica ceglanego i otworu okiennego. Dezintegracja i obszerne ubytki zapraw w obrębie ościeży otworu okiennego; poniżej rysa konstrukcyjna wypełniona zaprawą cementowo – wapienną.

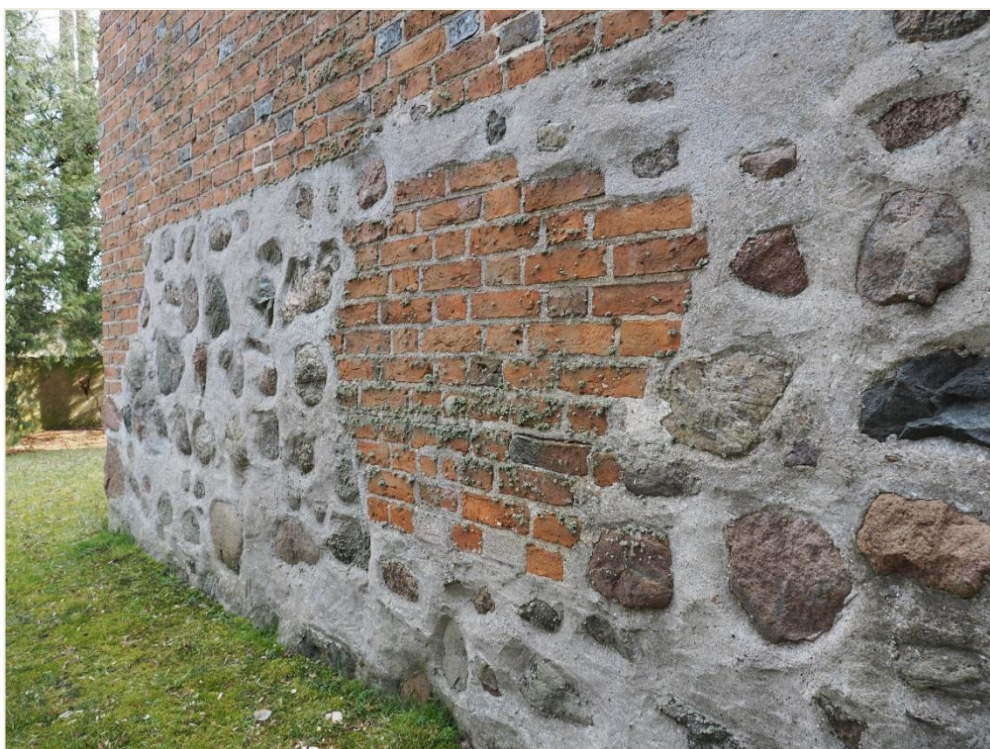
25. Wozławki, kościół parafialny p.w. Św. Antoniego Opata; zakrystia - elewacja północna (przyziemie); cokół. Historyczne uzupełnienia spoinowań cokołu i wątku ceglanego wykonane zaprawą cementowo – wapienną; skupiska mikroorganizmów roślinnych.

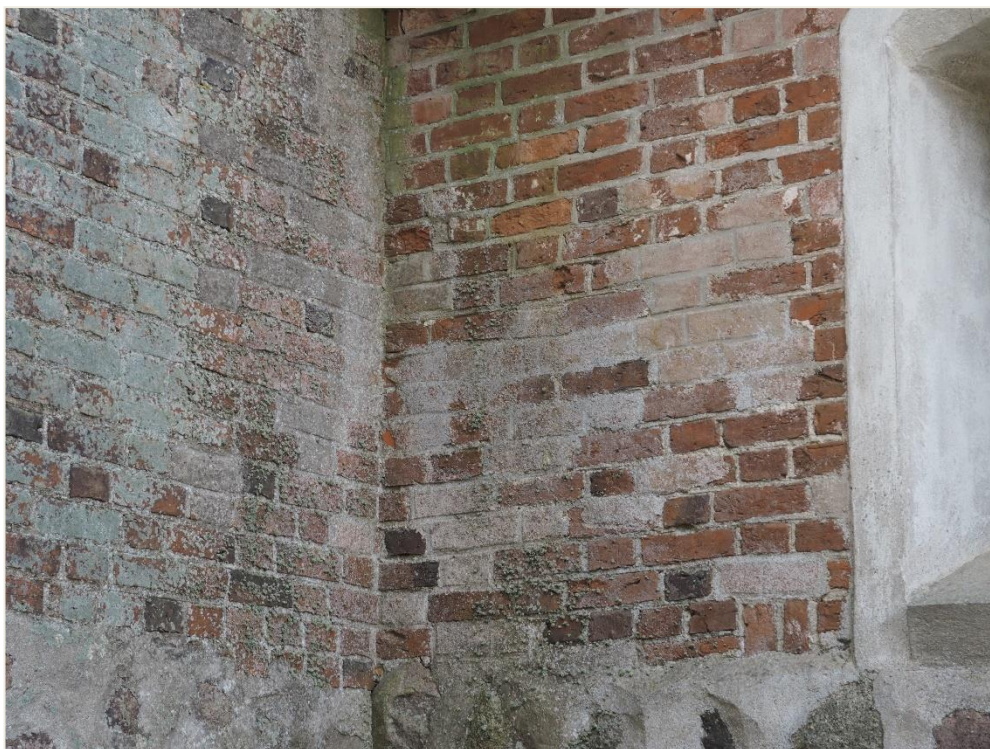
26. Wozławki, kościół parafialny p.w. Św. Antoniego Opata; naroże, korpus - elewacja północna (przyziemie, skraj wschodni) i zakrystia - elewacja wschodnia (skraj południowy). Historyczne naprawy wątków gotyckich wykonane zaprawą cementowo – wapienną; zawilgocenie murów; skupiska mikroorganizmów roślinnych.

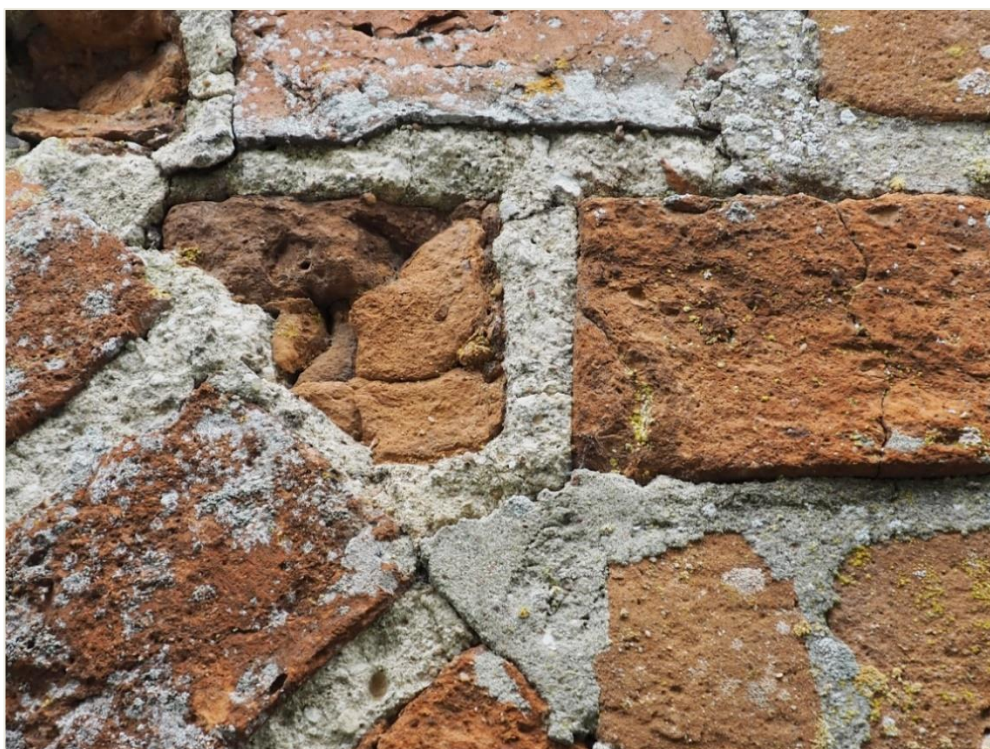
27. Wozławki, kościół parafialny p.w. Św. Antoniego Opata; zakrystia - elewacja północna; szczyt (część środkowa, krawędź blendy), fragment lica. Uszkodzenia, głębokie ubytki cegieł i zapraw murarskich; miejscowe uzupełnienia spoinowań wykonane zaprawą cementowo – wapienną.

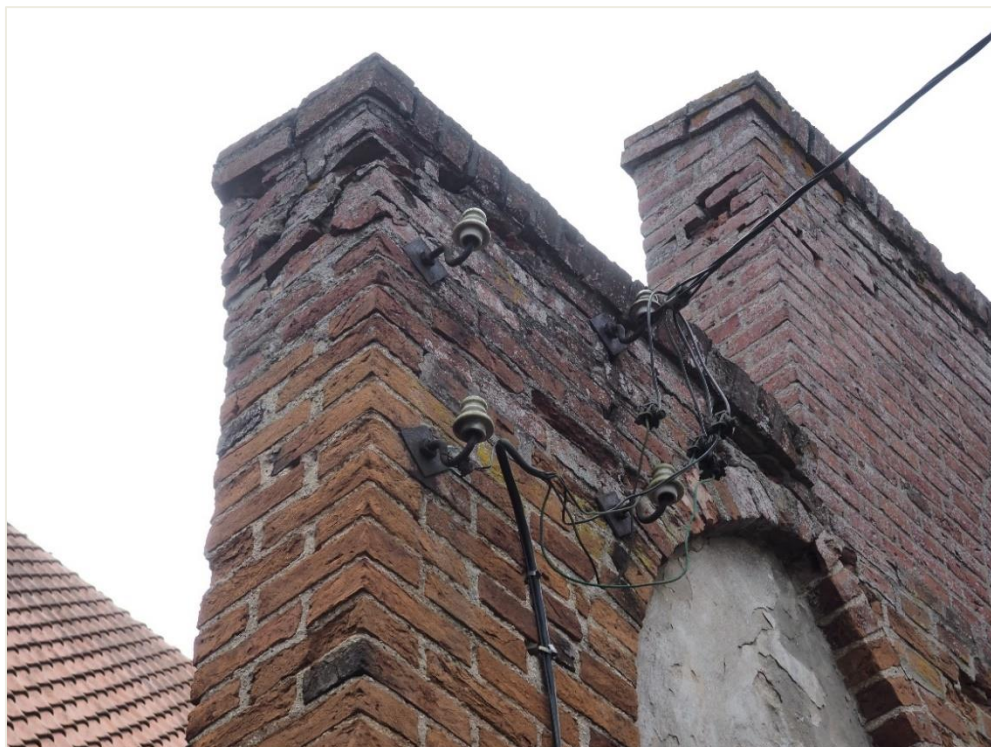
W newralgicznym stanie znajdują się najwyższe partie szczytów i części tylne, od strony połąci dachowych. W szczycie zakrystii stwierdzono głębokie ubytki zapraw powodujące rozluźnienie struktur murowych i zagrażające bezpośrednio statyce konstrukcji. Nieco lepiej prezentują się szczyty wieżowe i półszczyty elewacji zachodniej korpusu, Z tyłu szczytu wschodniego widoczne są liczne prowizoryczne naprawy zaprawą cementową, na ceramicznych kapnikach i wewnątrz przeźroczy w zwieńczeniach diagonalnych przypór uzupełnienia w postaci cementowych wylewek.

28. Wozławki, kościół parafialny p.w. Św. Antoniego Opata; zakrystia - elewacja północna; fragment szczytu (zwieńczenie, skraj wschodni). Głębokie ubytki zapraw murarskich i silnie rozluźniona struktura murowa zrekonstruowanych stopni szczytu na skutek zamakania wodą opadową; poniżej ubytki wążku gotyckiego; pozostawione lub ułożone bezładnie elementy instalacji elektrycznej, przewody i haki dystansowe.

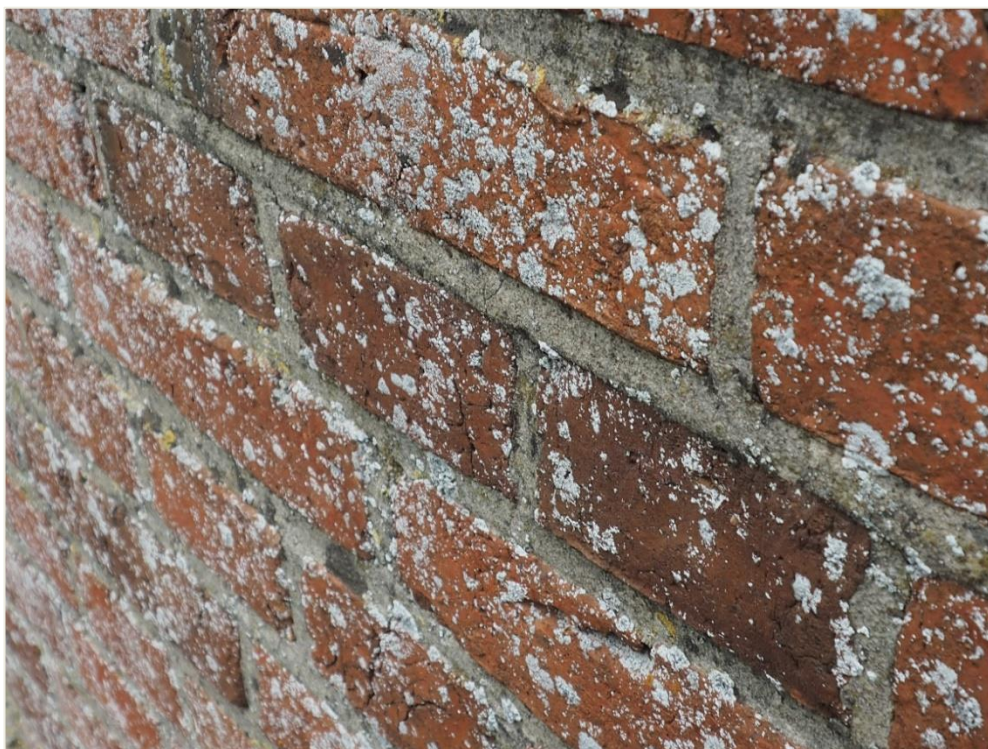
29. Wozławki, kościół parafialny p.w. Św. Antoniego Opata; zakrystia - elewacja północna; szczyt (zwieńczenie, część środkowa), fragment lica. Wążek ceglany w obrębie zrekonstruowanych partii szczytu; ciemne przebarwienia, skupiska mikroorganizmów roślinnych.

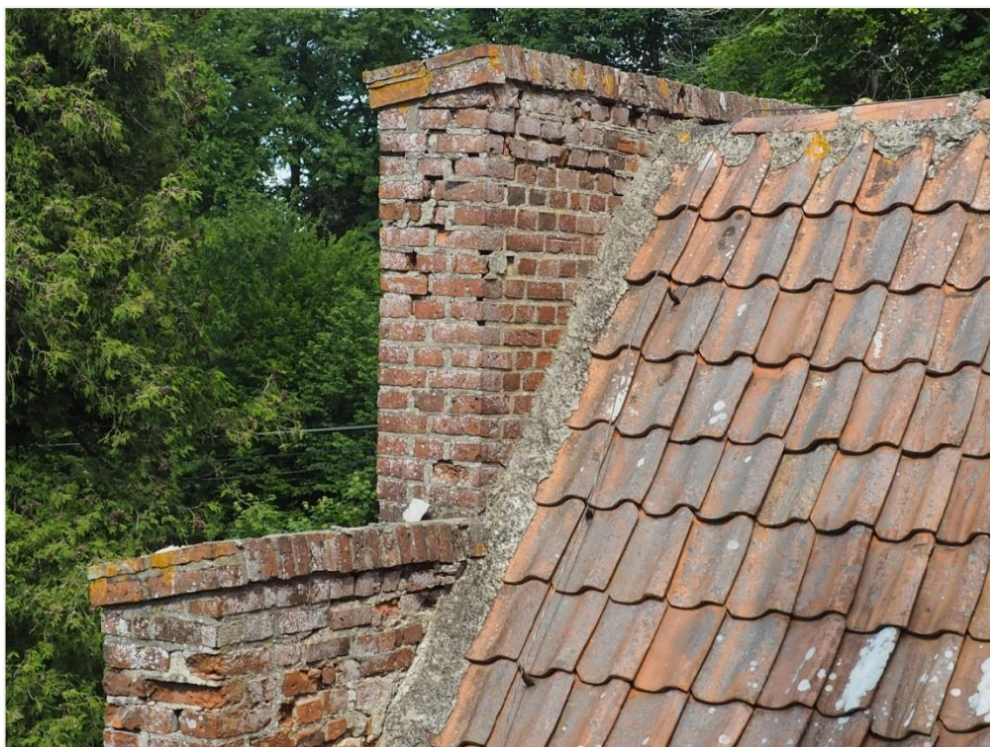
30. Wozławki, kościół parafialny p.w. Św. Antoniego Opata; zakrystia - elewacja północna; szczyt (zwieńczenie, strona tylna, część zachodnia). Odspojenia, ubytki cegieł i zapraw murarskich; osłabienie struktury murowej spowodowane zamakaniem przez wody opadowe.

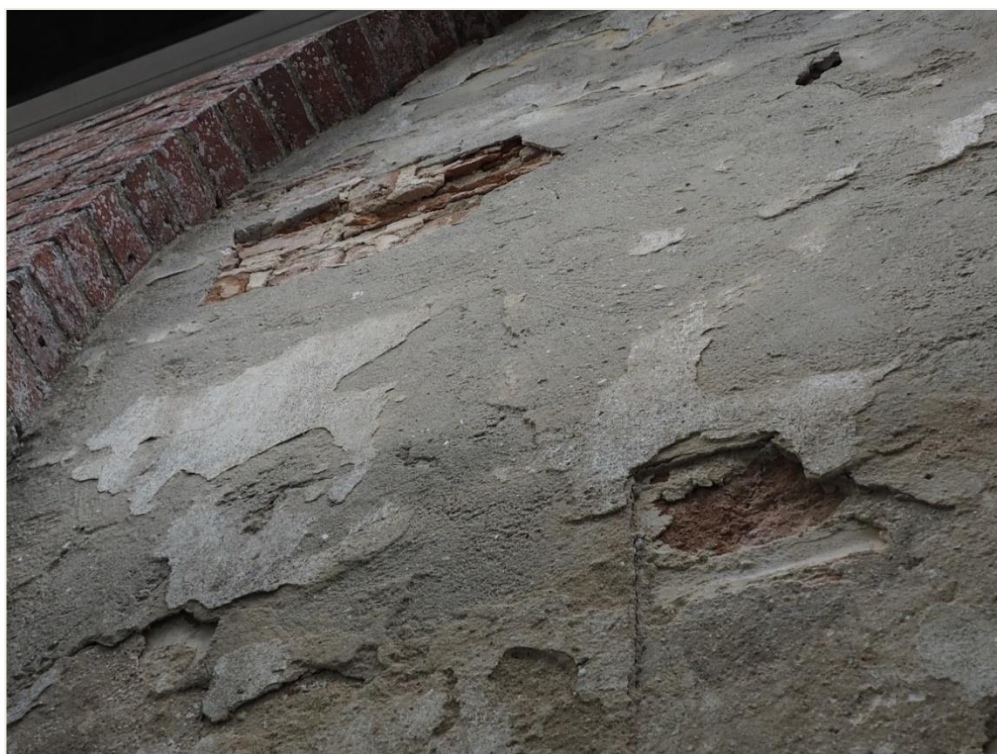
31. Wozławki, kościół parafialny p.w. Św. Antoniego Opata; zakrystia - elewacja północna; szczyt (zwieńczenie, część środkowa), fragment blendy. Odspojenia, głębokie uszkodzenia tynków cementowo – wapiennych i wapiennych; w obrębie ubytków osłabione strukturalnie tynki średniowieczne lub fragmenty podłoża konstrukcyjnego.

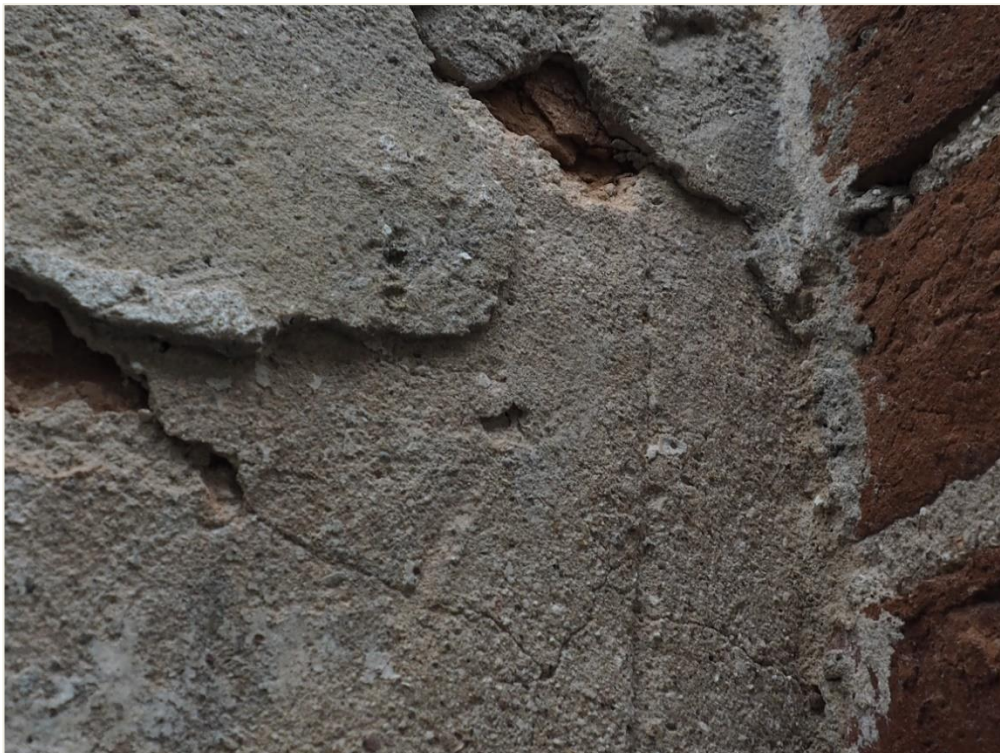
32. Wozławki, kościół parafialny p.w. Św. Antoniego Opata; zakrystia - elewacja północna; szczyt (zwieńczenie, część środkowa), fragment wnętrza blendy. Średniowieczny tynk wapienny i relikty rytów dekoracji maswerkowej; nieliczne szczątki późniejszych przemalowań, gruba warstwa tynku cementowo – wapiennego i wykończenie zacierką z zaprawy wapiennej.

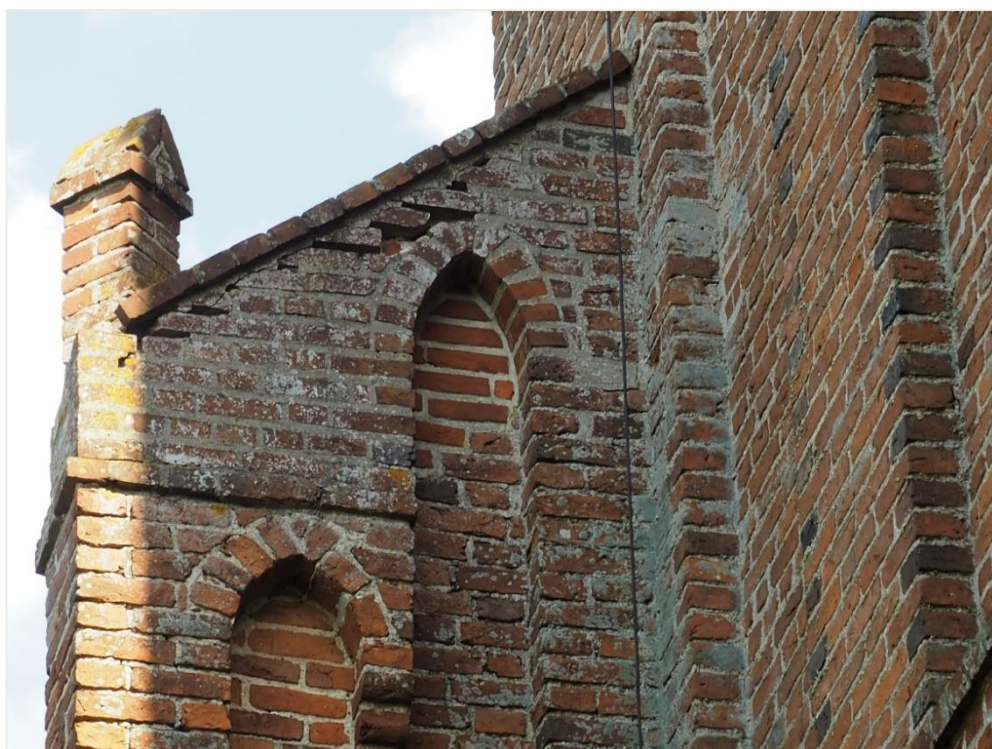
33. Wozławki, kościół parafialny p.w. Św. Antoniego Opata; korpus - elewacja zachodnia (zwieńczenie, strona północna); półszczyt. Głębokie ubytki zapraw murarskich i odspojenie nakrywy ceramicznej; znaczne zawilgocenie murów i skupiska mikroorganizmów roślinnych.

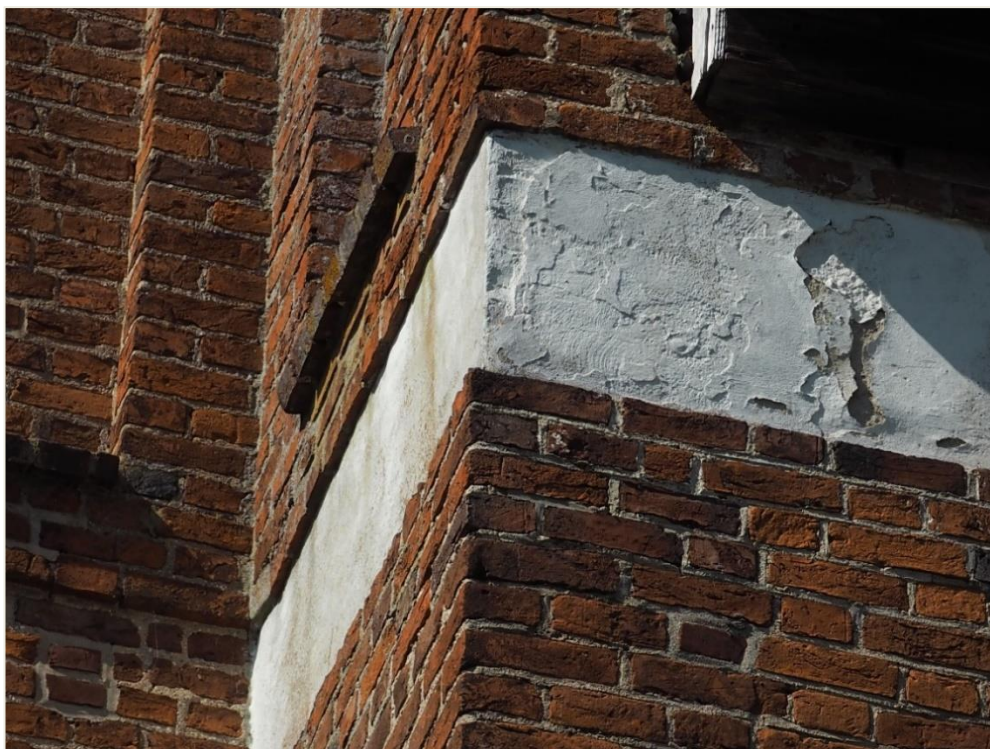
34. Wozławki, kościół parafialny p.w. Św. Antoniego Opata; korpus - elewacja południowa (zwieńczenie, strona północna); fragment fryzu pasowego. Odspojenia i głębokie ubytki wypraw tynkarskich; współczesne uzupełnienia i przemalowania.

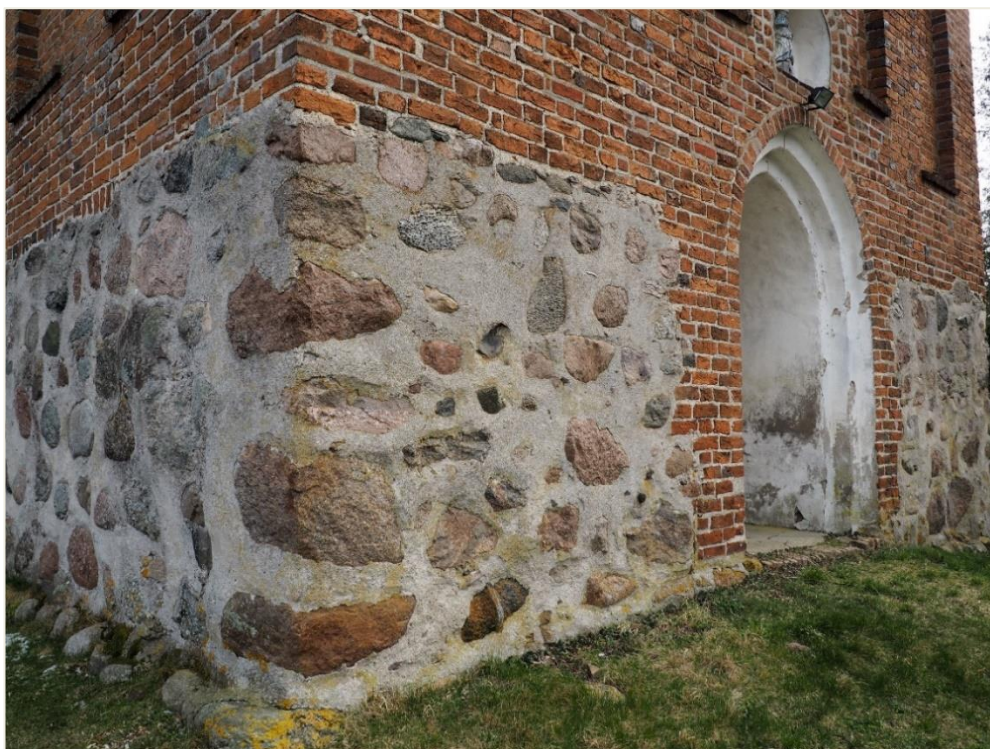
35. Wozławki, kościół parafialny p.w. Św. Antoniego Opata; wieża - elewacja zachodnia (przyziemie); cokół i portal. Historyczne uzupełnienia spoinowań cokołu wykonane zaprawą cementowo – wapienną; współczesne uzupełnienia i przemalowania wypraw tynkarskich na ościeżach portalu.

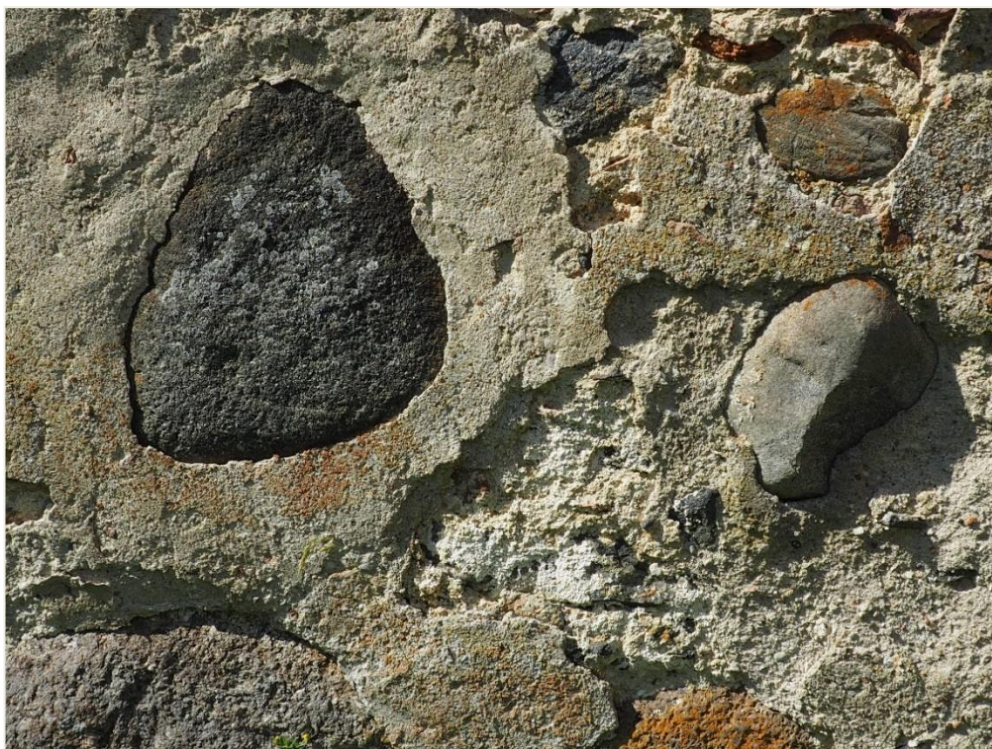
36. Wozławki, kościół parafialny p.w. Św. Antoniego Opata; wieża - elewacja południowa (przyziemie, część zachodnia); cokół. Postępująca dezintegracja zaprawy; powierzchniowe ubytki historycznych spoinowań cementowo – wapiennych cokołu; skupiska mikroorganizmów – roślinnych.

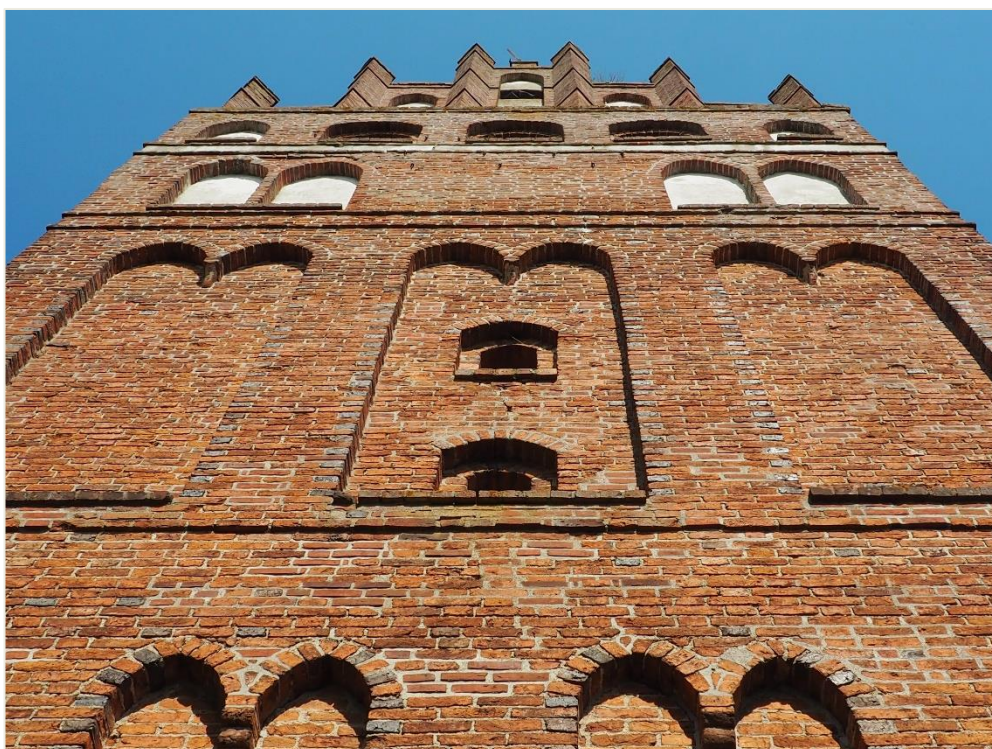
37. Wozławki, kościół parafialny p.w. Św. Antoniego Opata; wieża - elewacja zachodnia (kondygnacje II-IV). Ubytki zapraw średniowiecznych oraz historyczne uzupełnienia spoinowań wykonane zaprawą cementowo – wapienną; poniżej gzymsów i parapetów większe ubytki budulca oraz skupiska mikroorganizmów roślinnych.
