DOKUMENTACJA KONSERWATORSKA

PROGRAM PRAC KONSERWATORSKO – RESTAURATORSKICH
ELEWACJI
KOŚCIOŁA PARAFIALNEGO P.W. ŚW. ANTONIEGO OPATA
W WOZŁAWKACH

BARTOSZYCE – TORUŃ 2021

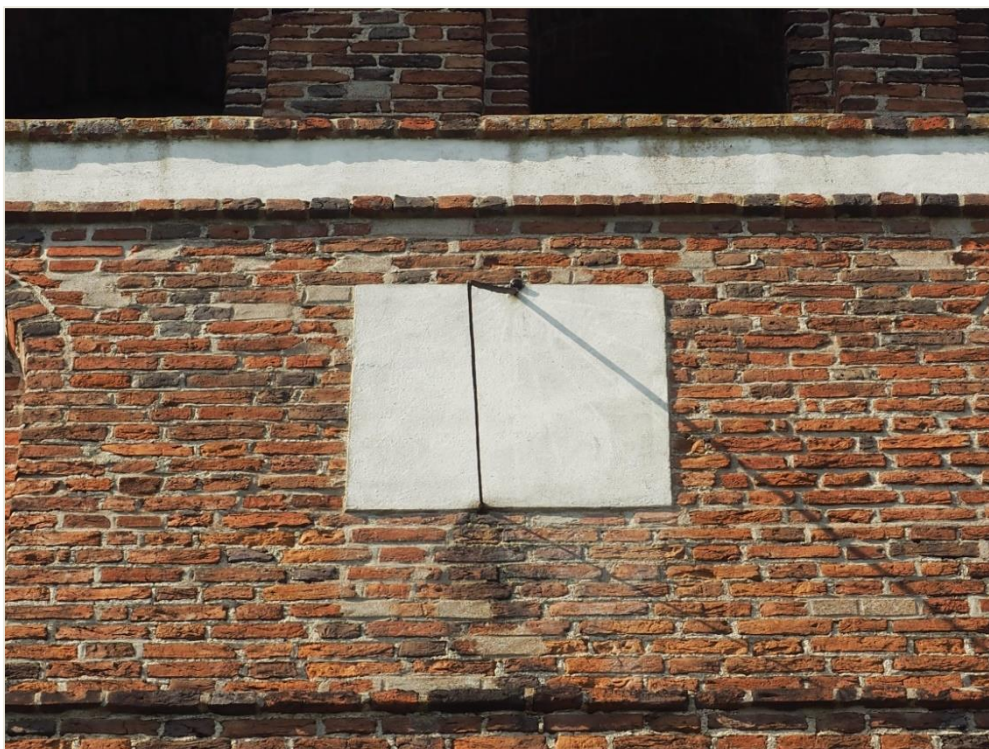
38. Wozławki, kościół parafialny p.w. Św. Antoniego Opata; wieża - elewacja południowa (kondygnacja III); lico i zegar słoneczny. Historyczne uzupełnienia lica cegieł wykonane zaprawą cementowo – wapienną, z resztkami czerwonej warstwy barwnej; skorodowany gnomon zegara, na tarczy silnie zatarte linie godzinowe (wskazówki).

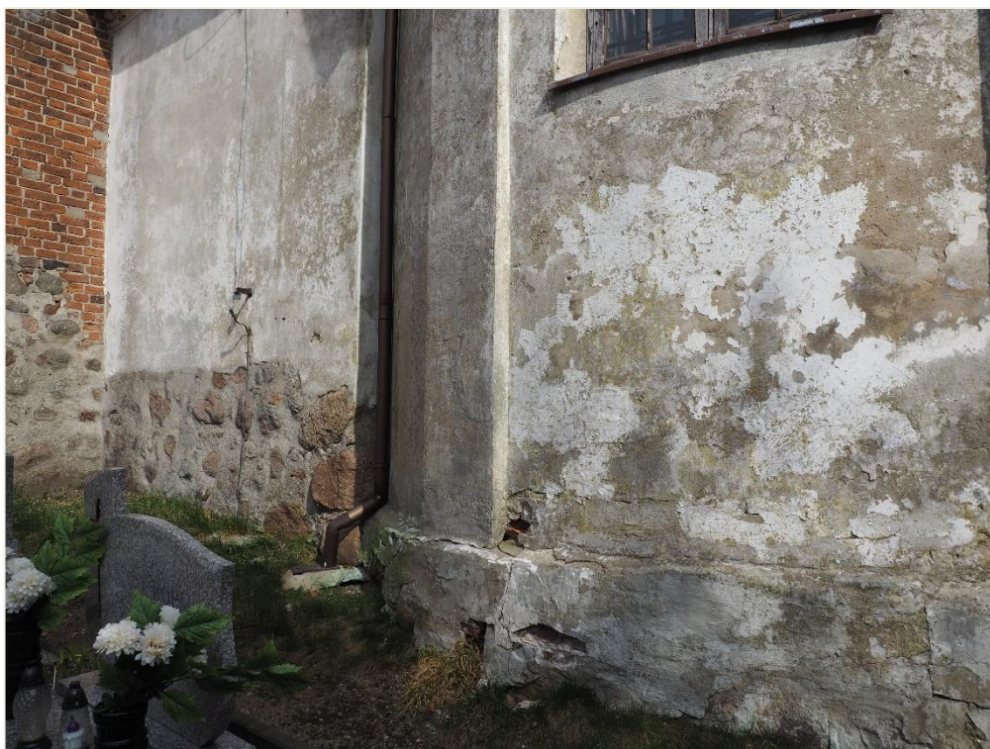
39. Wozławki, kościół parafialny p.w. Św. Antoniego Opata; kruchta południowa i rotunda/kaplica - elewacje, strona zachodnia (przyziemie). Wyraźne oznaki zawilgocenia murów; liczne współczesne uzupełnienia i przemalowania historycznych wypraw tynkarskich; spękania i głębokie ubytki cokołu.

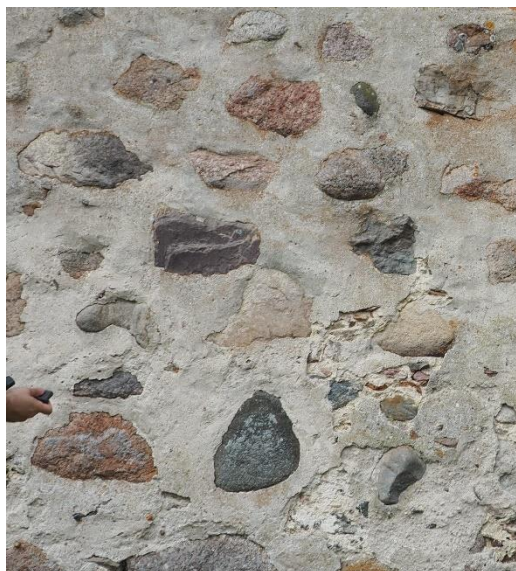
Obecny stan lica muru kamiennego.
