**DOKUMENTACJA KONSERWATORSKA**

**PROGRAM PRAC KONSERWATORSKO-RESTAURATORSKICH  
ELEWACJI KOŚCIOŁA PARAFIALNEGO  
PW. WNIEBOWIŻĘCIA NAJŚWIĘTRZEJ MARII PANNY  
W GALINACH**

**TORUŃ 2023**

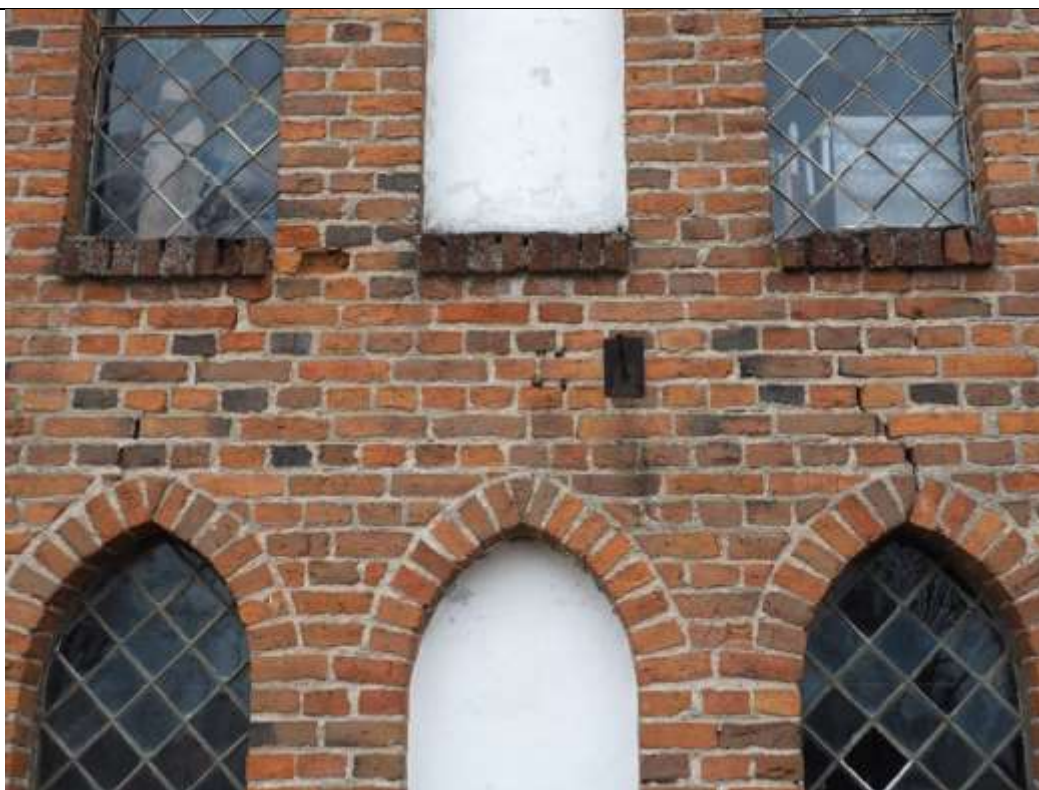
10. Galiny, kościół parafialny pw. Wniebowzięcia Najświętszej Maryi Panny; zakrystia, elewacja północna, kondygnacje I-II – spękania muru na osiach otworów okiennych.

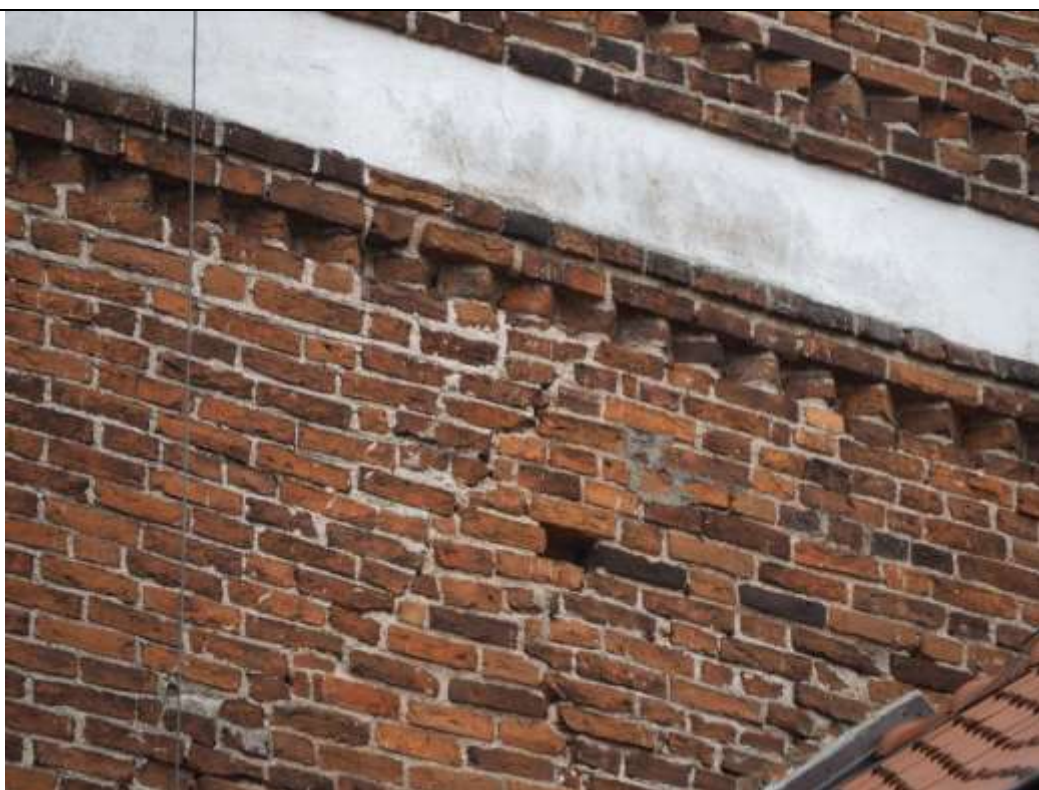
11. Galiny, kościół parafialny pw. Wniebowzięcia Najświętszej Maryi Panny; wieża, elewacja wschodnia, kondygnacja II, część południowa – szczeliny, rozwarstwienia muru powyżej dachu korpusu.

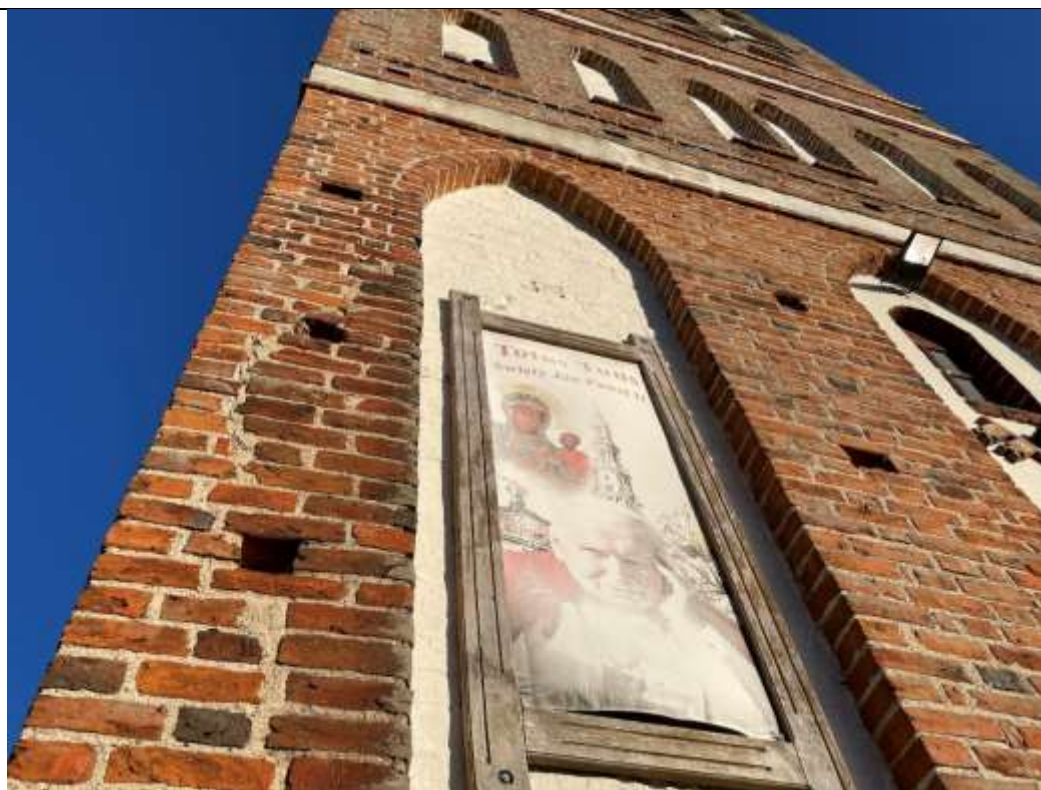
12. Galiny, kościół parafialny pw. Wniebowzięcia Najświętszej Maryi Panny; wieża, elewacja zachodnia, kondygnacja I, część północna – spękanie naroża wypełnione zaprawą wapienną podczas XIX-wiecznych prac restauratorskich.

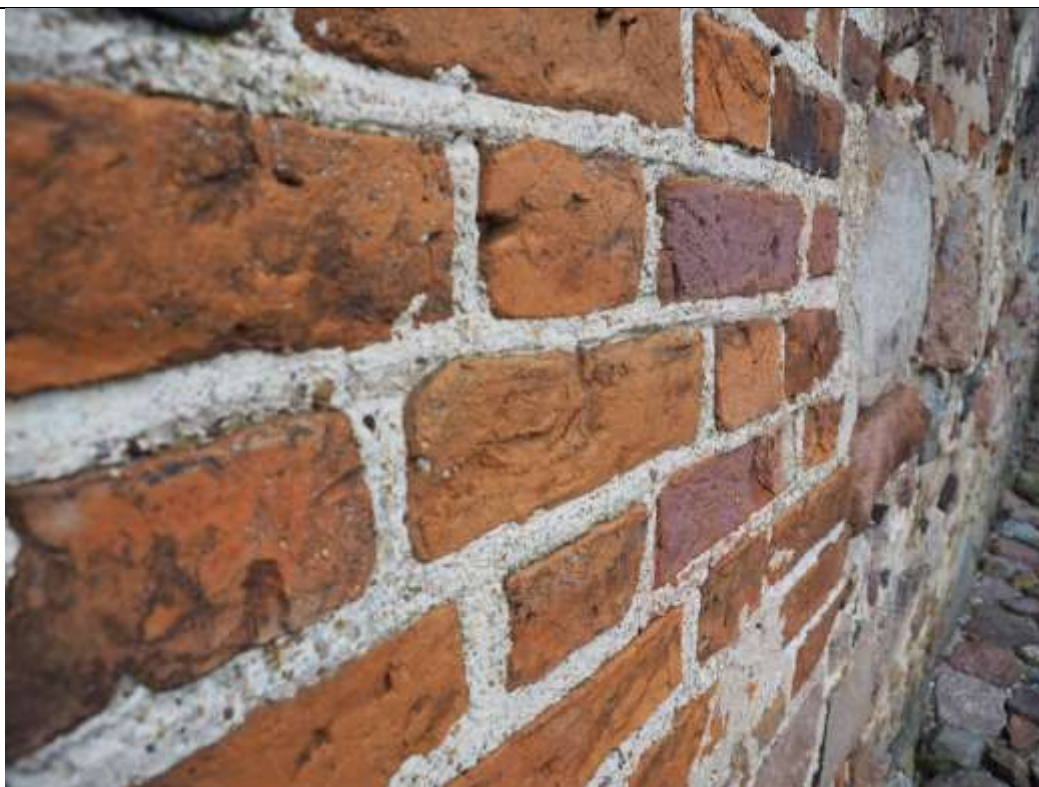
15. Galiny, kościół parafialny pw. Wniebowzięcia Najświętszej Maryi Panny; wieża, elewacja południowa, przyziemie, część zachodnia – pierwotne spoinowania wstęgu ceglano; czytelne opracowanie spoin.

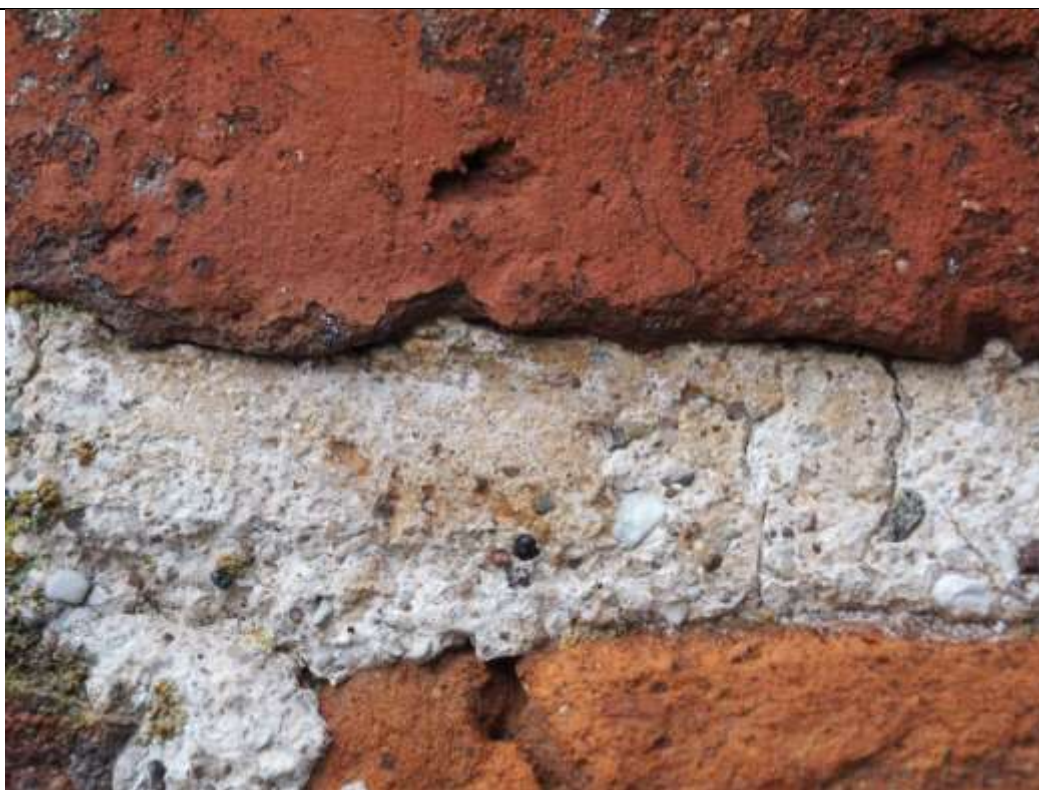
16. Galiny, kościół parafialny pw. Wniebowzięcia Najświętszej Maryi Panny; wieża, elewacja południowa, przyziemie, część zachodnia – pierwotne spoinowanie wątku ceglanego; relikty czerwonej monochromii.

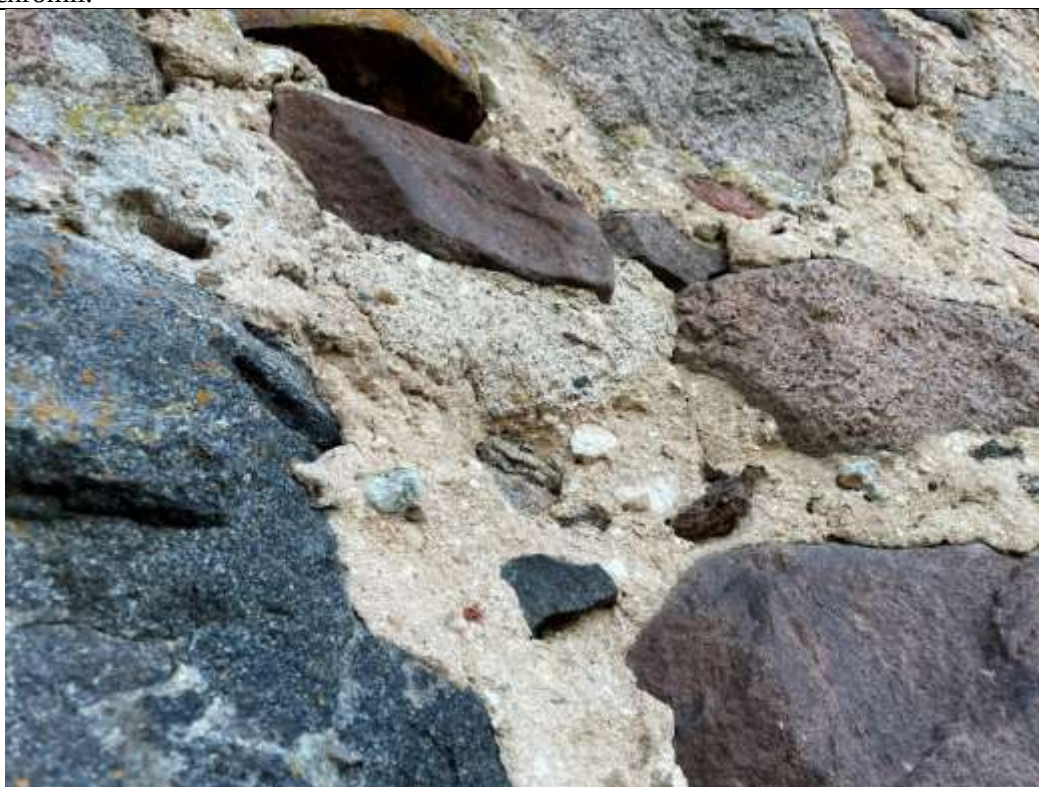
17. Galiny, kościół parafialny pw. Wniebowzięcia Najświętszej Maryi Panny; prezbiterium, elewacja południowa, przyziemie, część środkowa – XIX- wieczne uzupełnienia wątku kamiennego wykonane zaprawą wapienną.

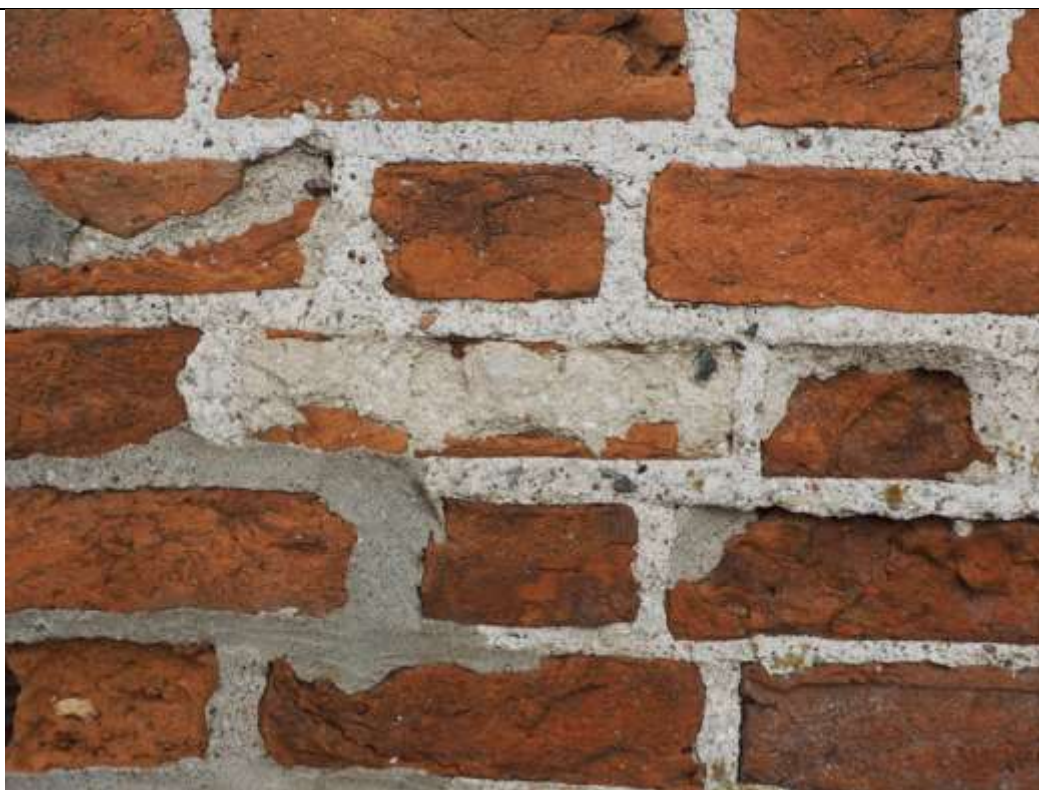
18. Galiny, kościół parafialny pw. Wniebowzięcia Najświętszej Maryi Panny; wieża, elewacja zachodnia, kondygnacja I, przyziemie, część południowa – XIX- wieczne uzupełnienia budulca zaprawą wapienną; współczesne uzupełnienia spoinowań zaprawą cementową.

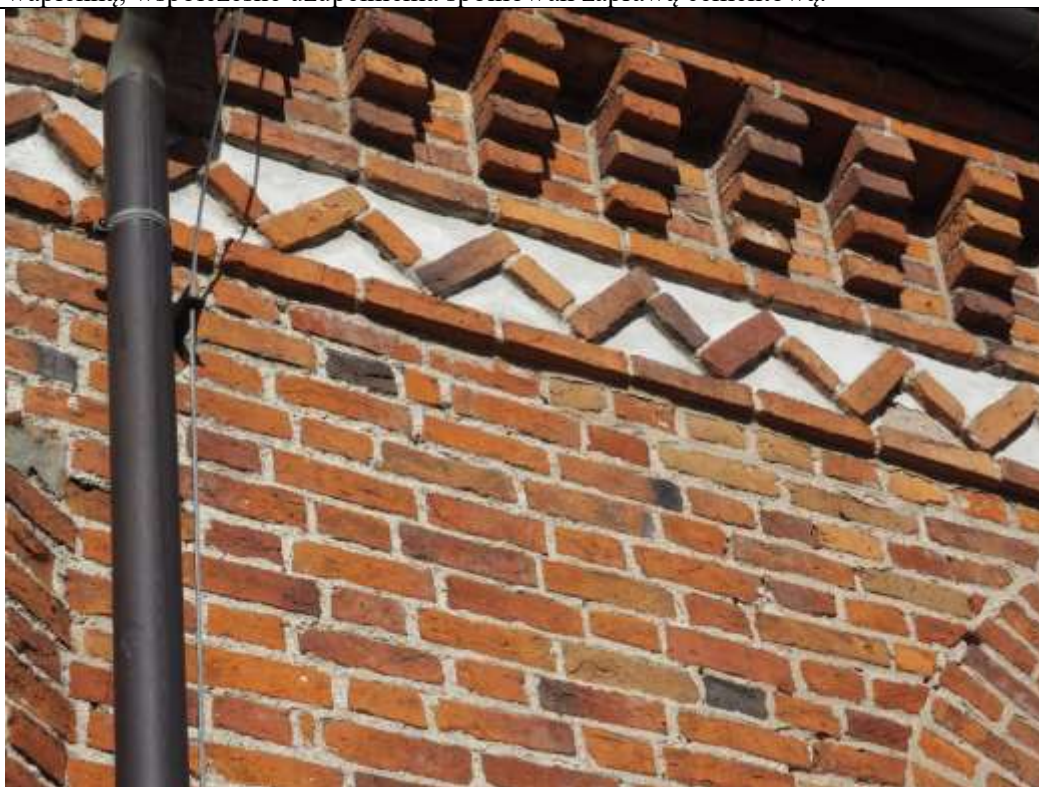
19. Galiny, kościół parafialny pw. Wniebowzięcia Najświętszej Maryi Panny; korpus, elewacja południowa, zwieńczenie, skraj zachodni – fragment pierwotnego wążu ceglano; XIX- wieczne elementy wieńczące.

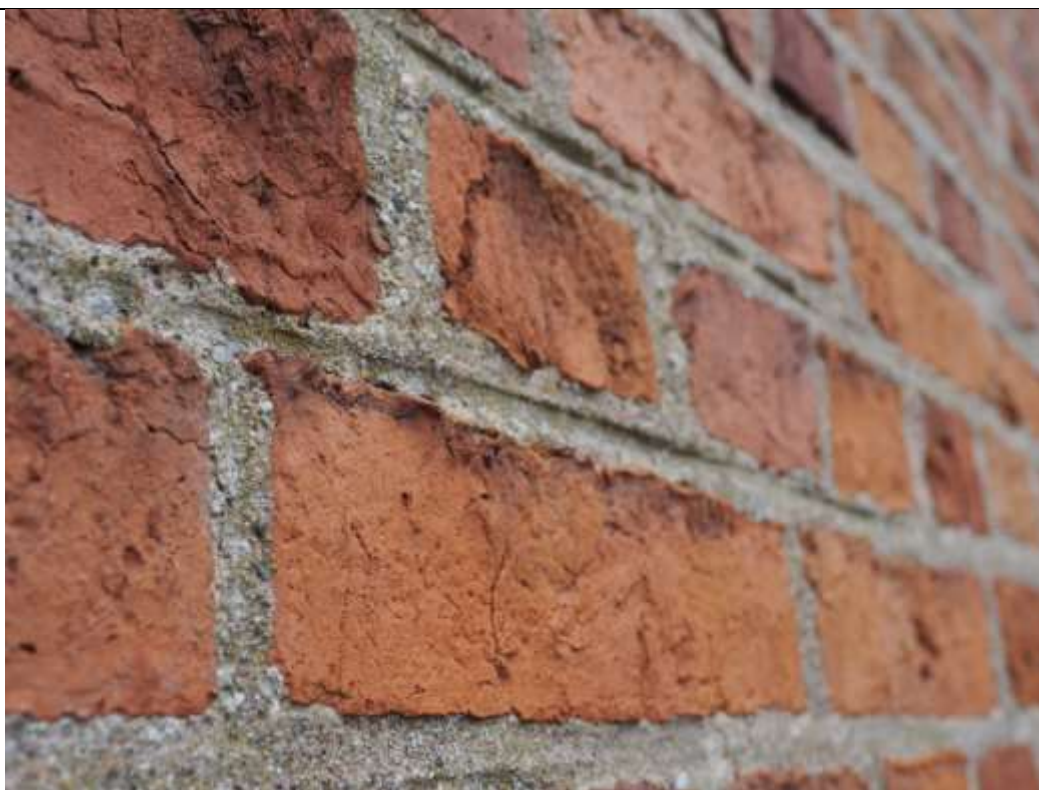
20. Galiny, kościół parafialny pw. Wniebowzięcia Najświętszej Maryi Panny; zakrystia, elewacja zachodnia, przyziemie, część północna – lico XIX- wiecznego wątku ceglanego; czytelne opracowanie spoin.

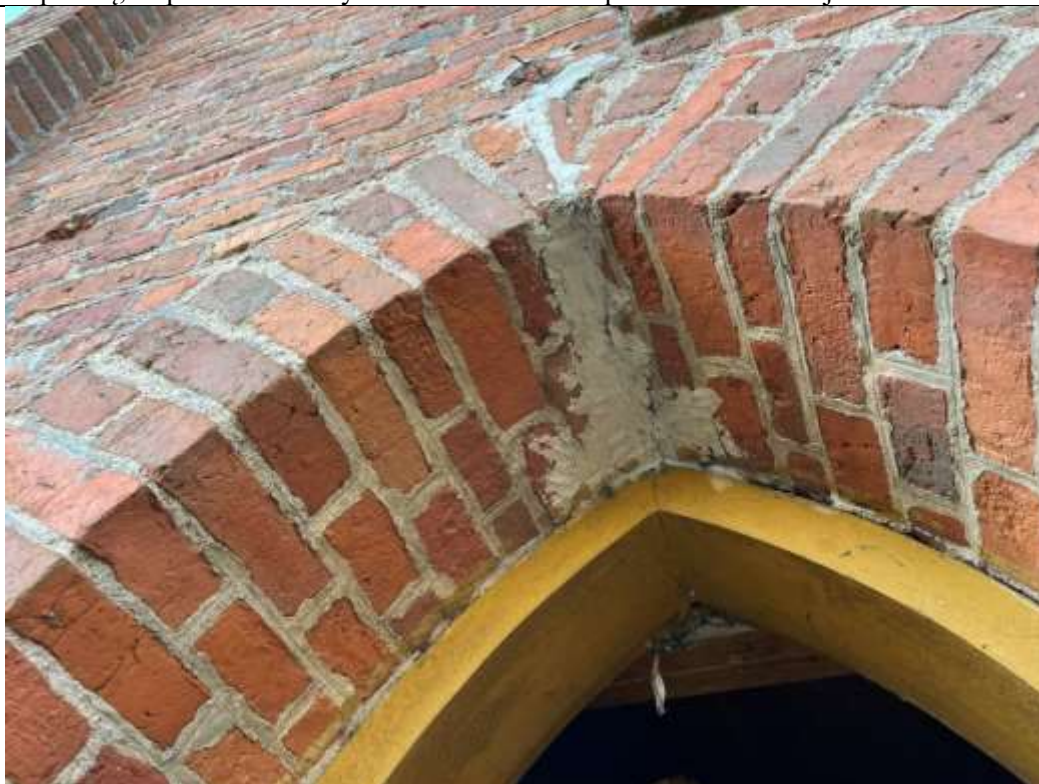
23. Galiny, kościół parafialny pw. Wniebowzięcia Najświętszej Maryi Panny; kruchta, elewacja północna, kondygnacja I, część wschodnia – wypełnienie bruzdy instalacyjnej w nadprożu otworu drzwiowego zaprawą cementową.

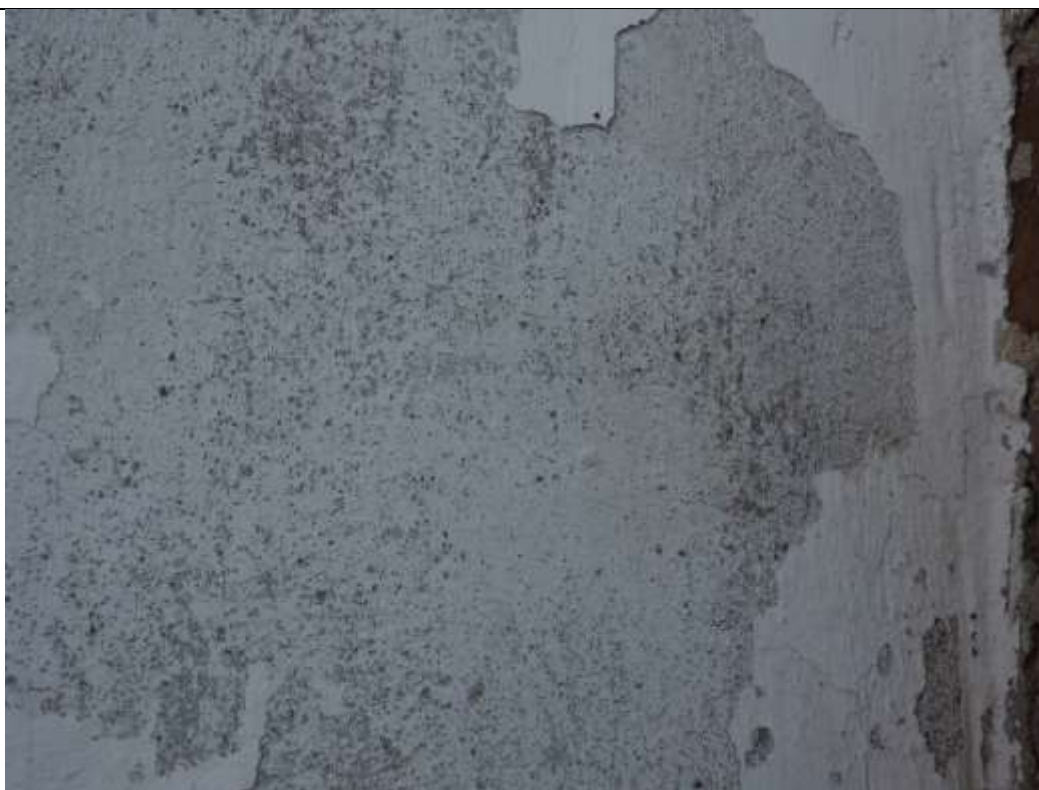
42. Galiny, kościół parafialny pw. Wniebowzięcia Najświętszej Maryi Panny; zakrystia, elewacja północna, kondygnacja I, część środkowa – powierzchnia tynku pokryta warstwami przemalowań.

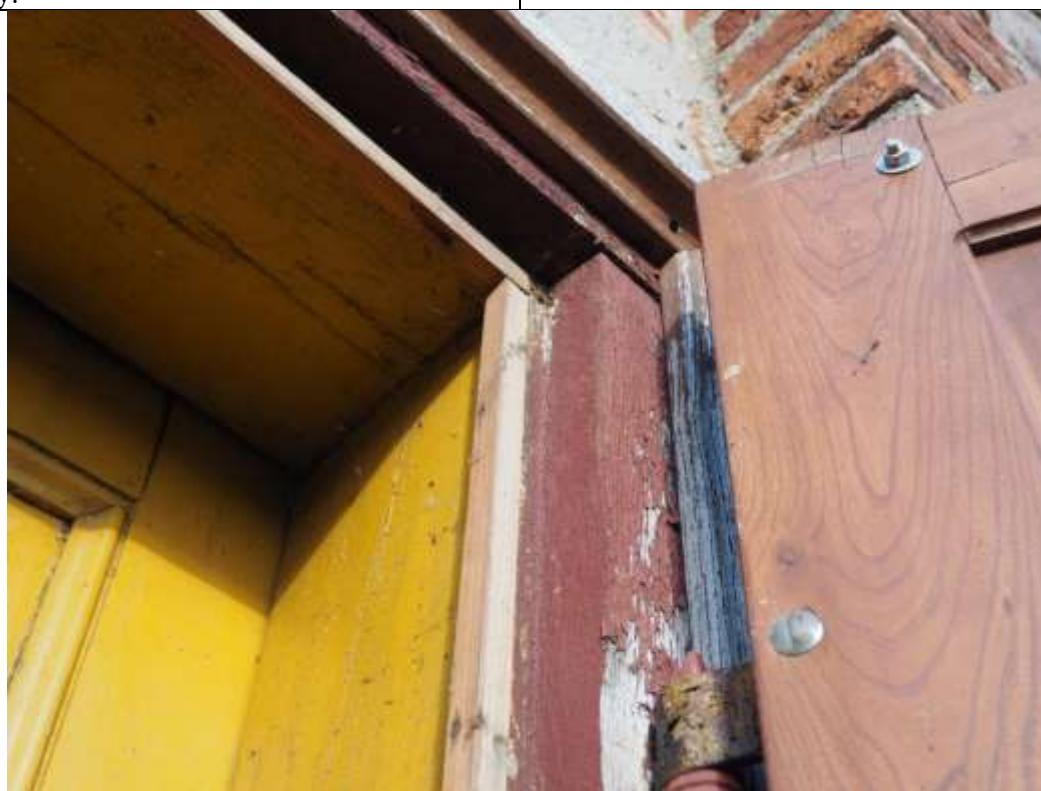
61. Galiny, kościół parafialny pw. Wniebowzięcia Najświętszej Maryi Panny; korpus, elewacja południowa; drzwi, strona zewnętrzna – elementy współczesne, listwy przylgowe i opaska ościeżnicy, skrzydła.

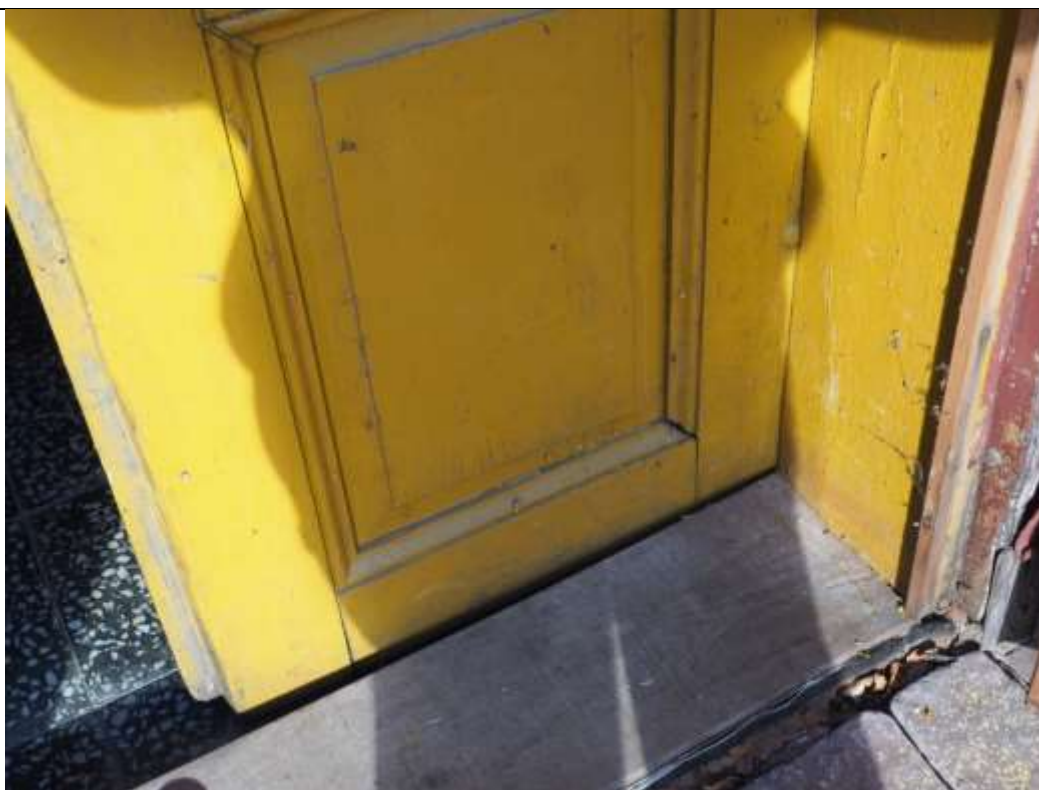
64. Galiny, kościół parafialny pw. Wniebowzięcia Najświętszej Maryi Panny; korpus, elewacja południowa; drzwi, strona wewnętrzna – odkształcenia konstrukcji skrzydeł.

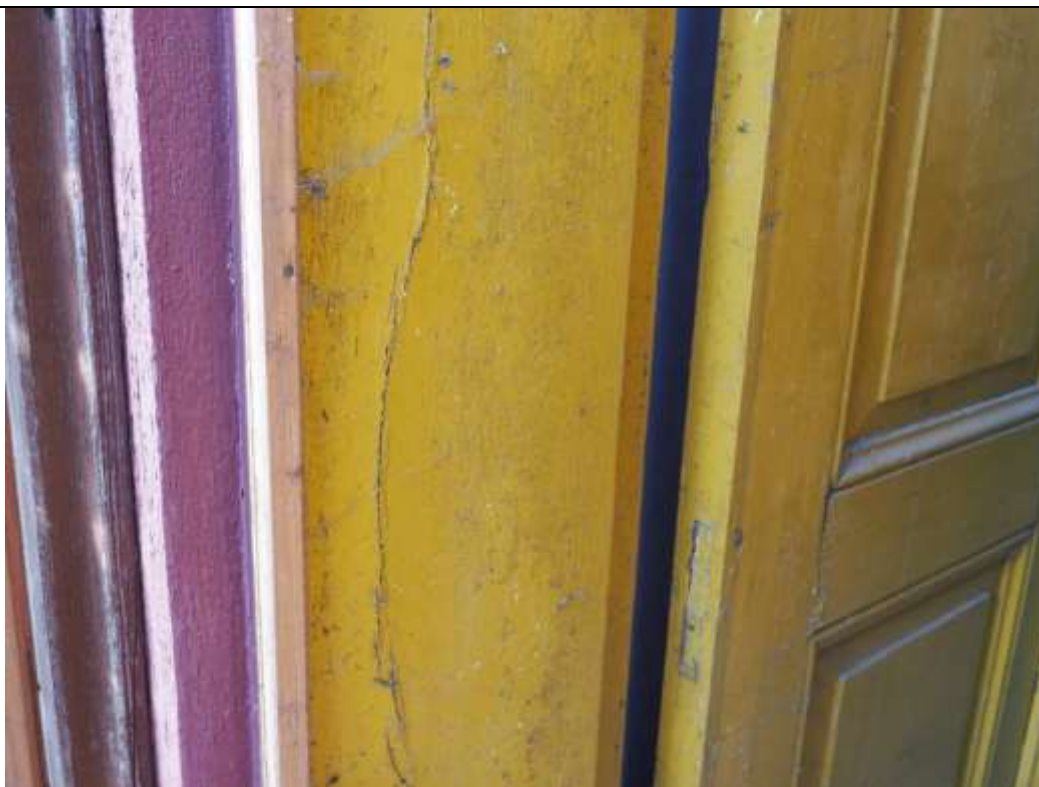
65. Galiny, kościół parafialny pw. Wniebowzięcia Najświętszej Maryi Panny; korpus, elewacja południowa; drzwi, strona wewnętrzna – podłużne spękania ościeżnicy.

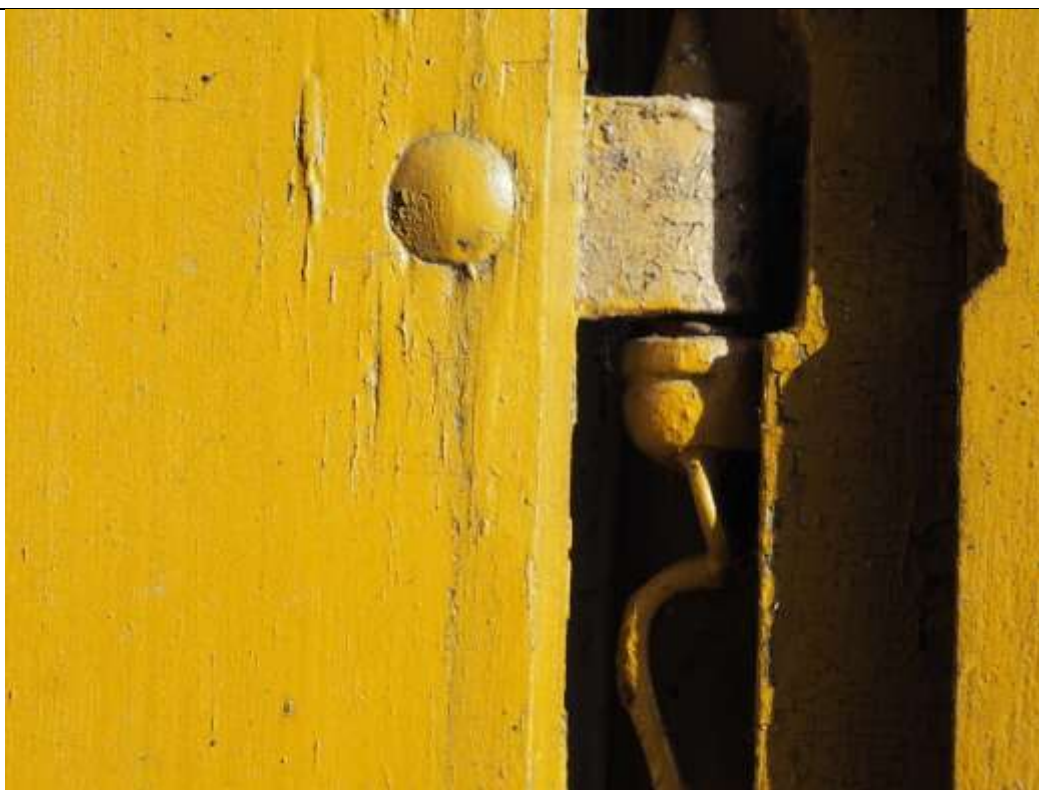
66. Galiny, kościół parafialny pw. Wniebowzięcia Najświętszej Maryi Panny; korpus, elewacja południowa; drzwi, strona wewnętrzna – współczesne przemalowania elementów konstrukcji i okuć.

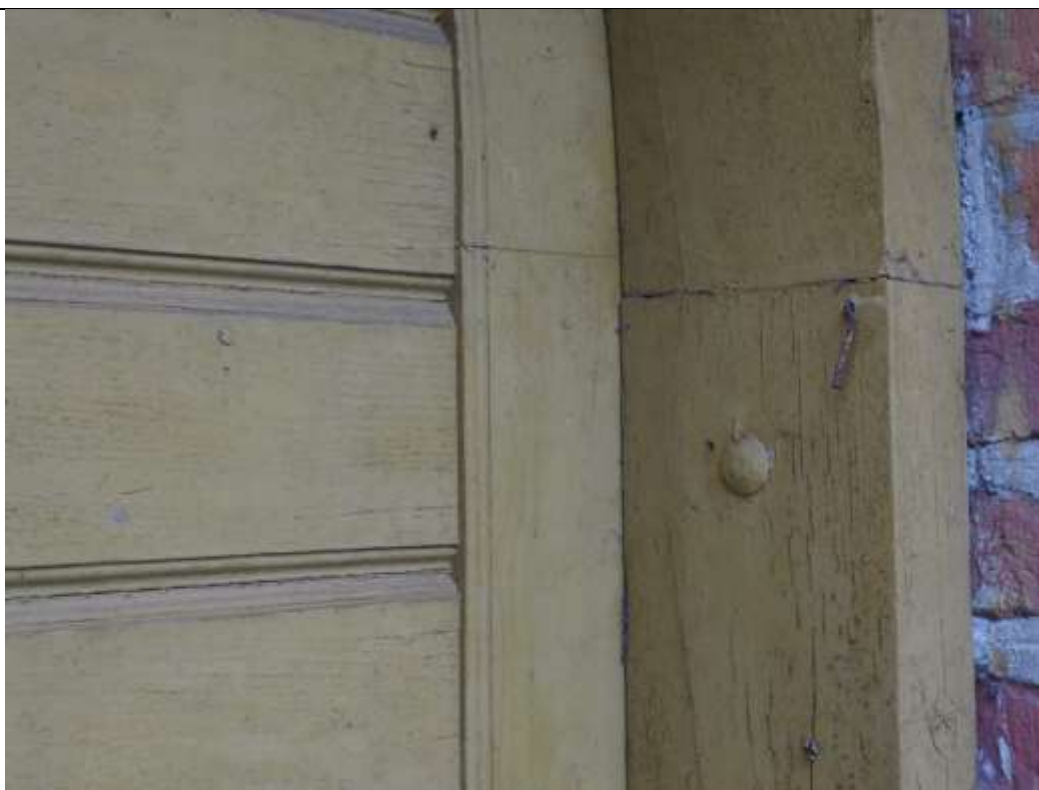
74. Galiny, kościół parafialny pw. Wniebowzięcia Najświętszej Maryi Panny; kruchta, elewacja północna, część wschodnia; drzwi, strona zewnętrzna – powierzchniowe spękania drewna; współczesne przemalowania elementów konstrukcji.

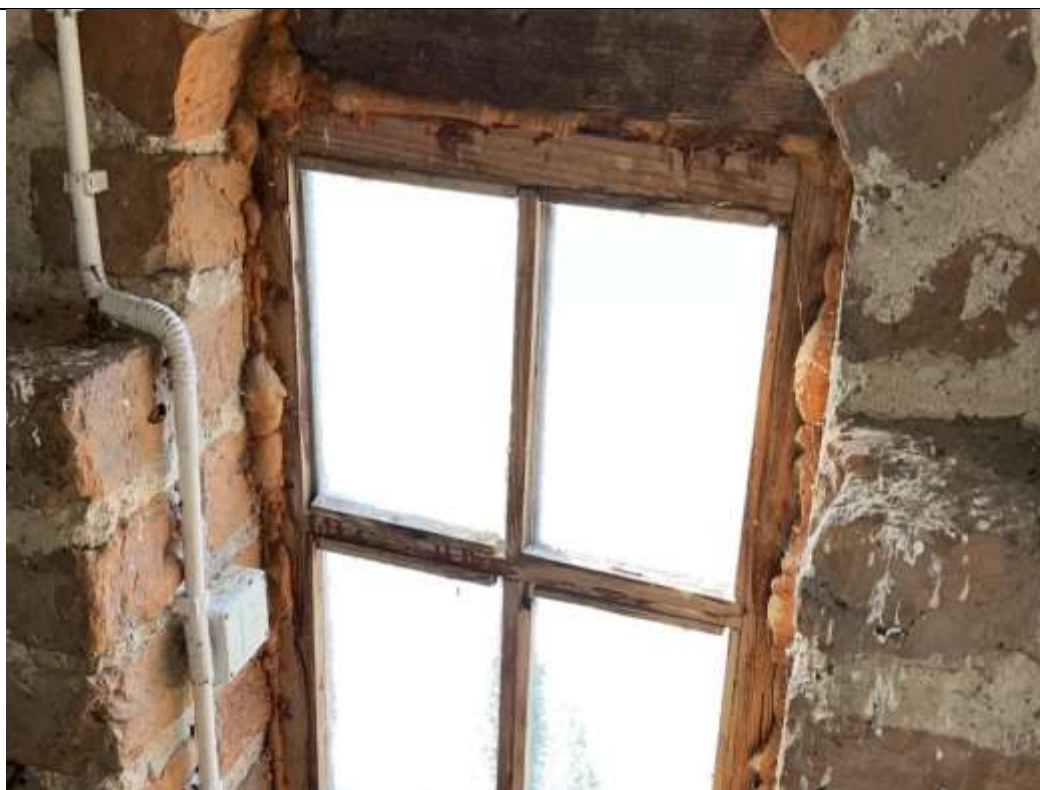
86. Galiny, kościół parafialny pw. Wniebowzięcia Najświętszej Maryi Panny; wieża, elewacja zachodnia, kondygnacja I (II), część środkowa; okno, strona wewnętrzna – konstrukcja współczesna; obrzeża uszczelnione pianką poliuretanową.

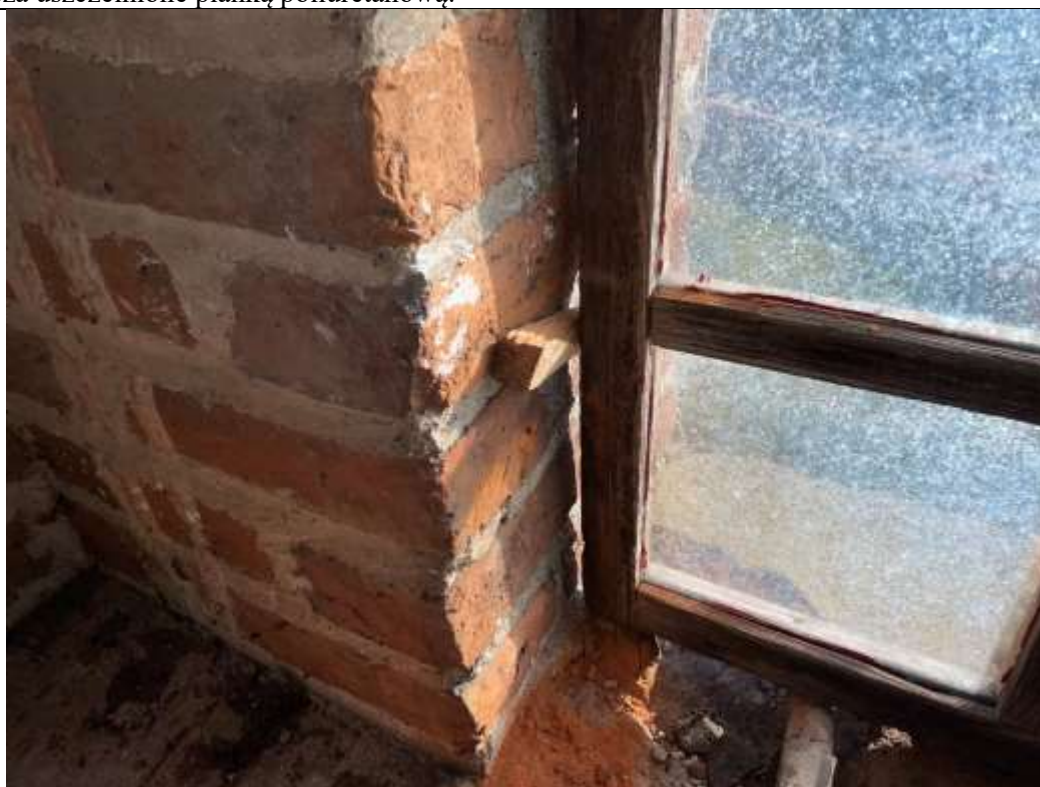
87. Galiny, kościół parafialny pw. Wniebowzięcia Najświętszej Maryi Panny; wieża, elewacja północna, kondygnacja III (IV), część środkowa; okno, strona wewnętrzna – konstrukcja współczesna; prowizoryczne mocowanie przy pomocy klinów.

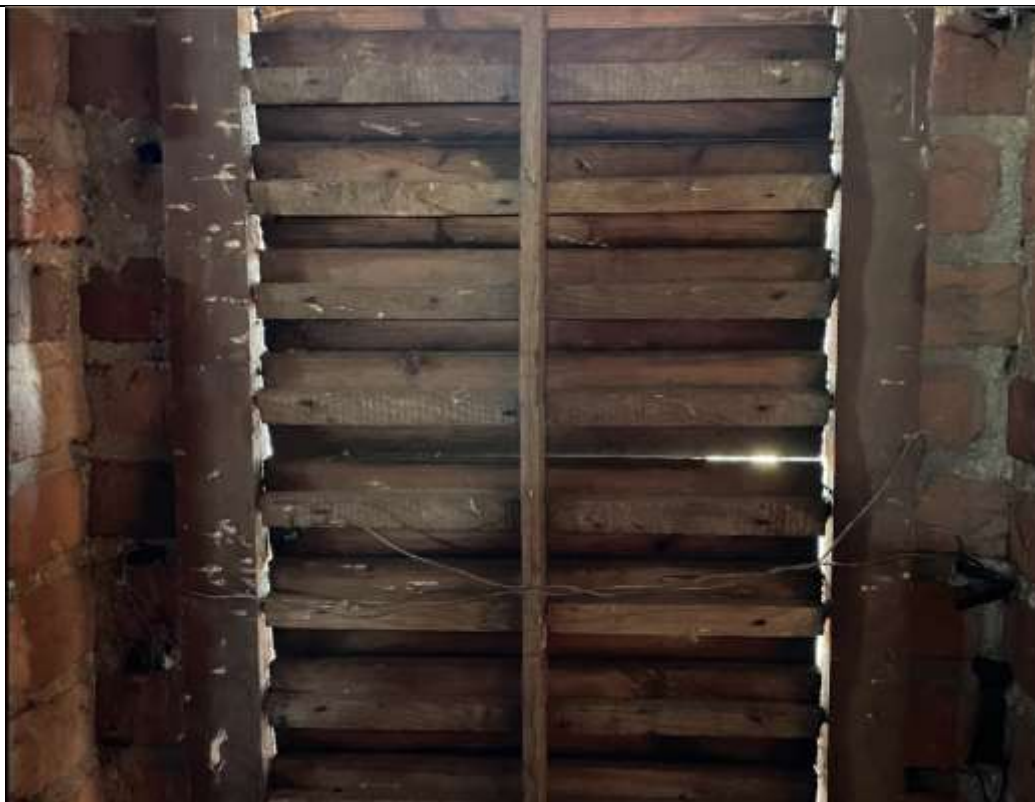
88. Galiny, kościół parafialny pw. Wniebowzięcia Najświętszej Maryi Panny; wieża, elewacja północna, kondygnacja III (IV), część wschodnia; okiennica, strona wewnętrzna – konstrukcja współczesna; prowizoryczne mocowanie przy pomocy drutu.

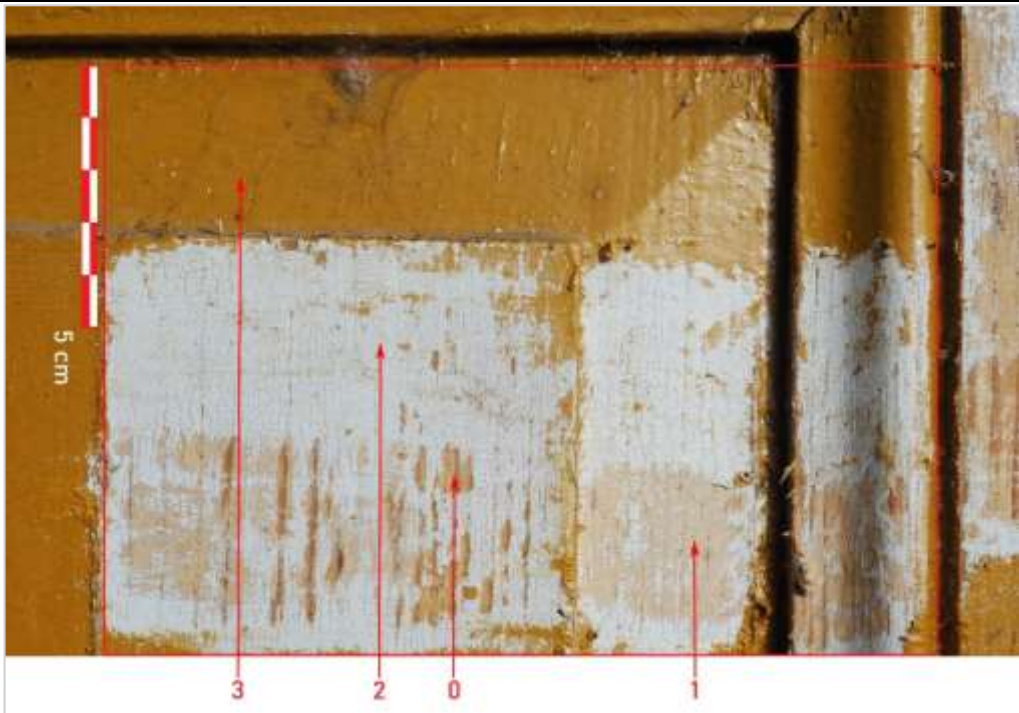
| 3. | 1C | <u>Korpus</u> ; elewacja południowa;<br>- drzwi; skrzydło wewnętrzne; płycina (lustro i obramienie). | |

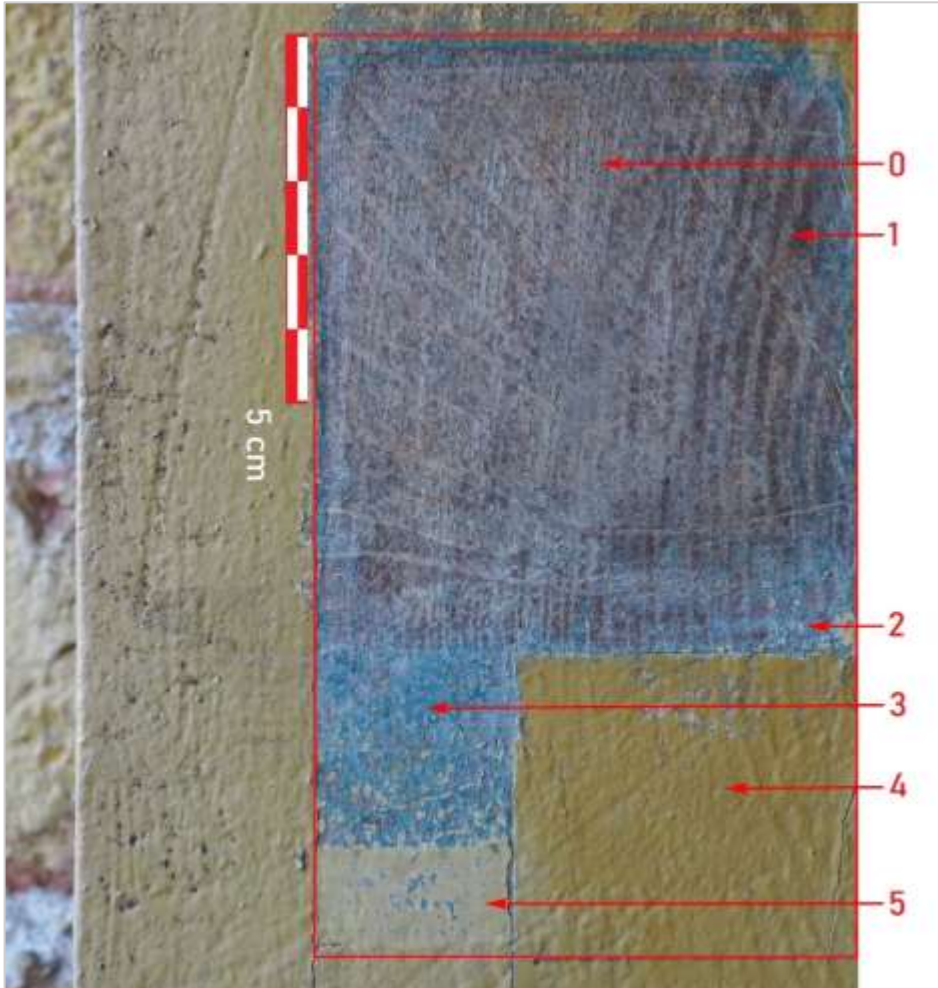
| 4. | 2A | Kruchta boczna; elewacja północna;<br>- drzwi wschodnie; ościeżnica. |

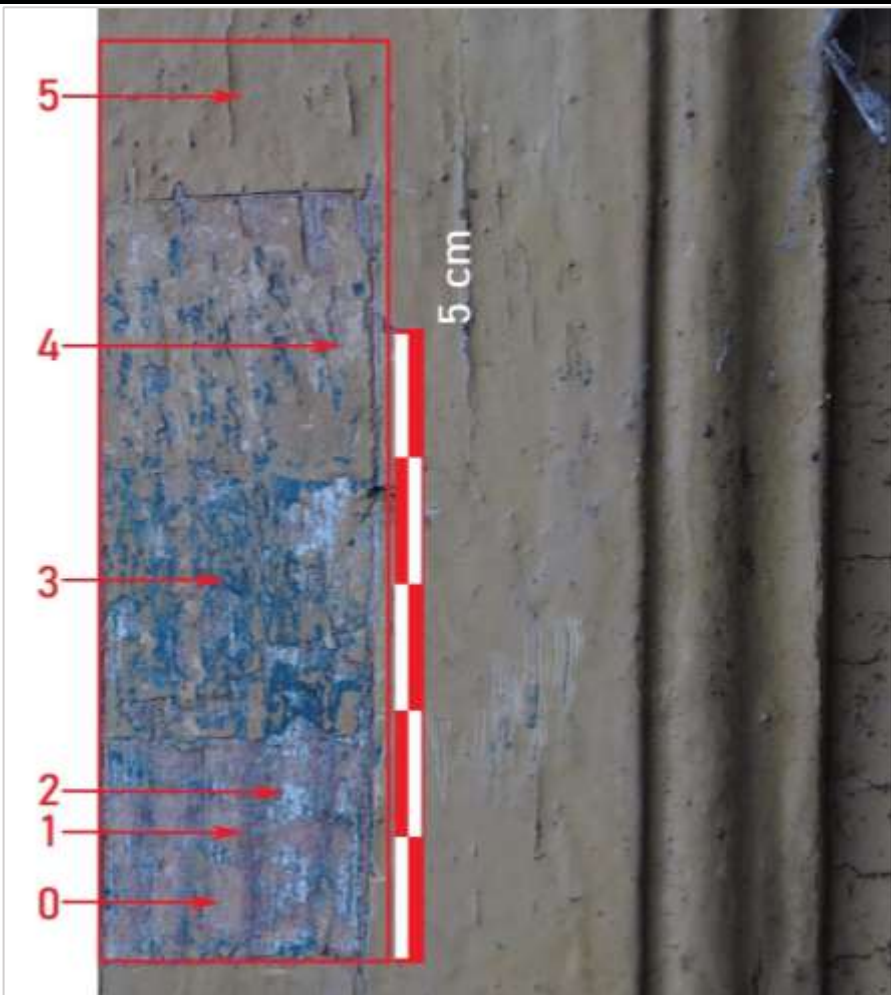
| 6. | 2C | Kruchta boczna; elewacja północna;<br>- drzwi wschodnie; skrzydło; ramiak. | |

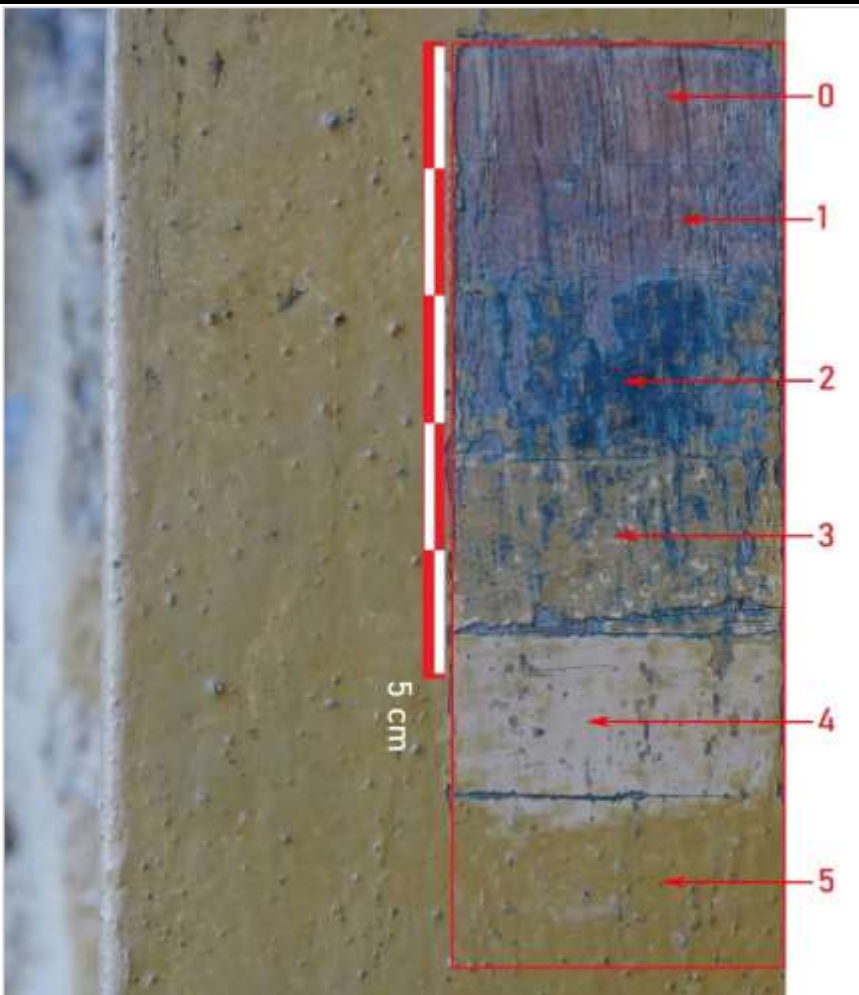
| 7. | 3A | Kruchta boczna; elewacja północna;<br>- drzwi zachodnie; ościeżnica. | |

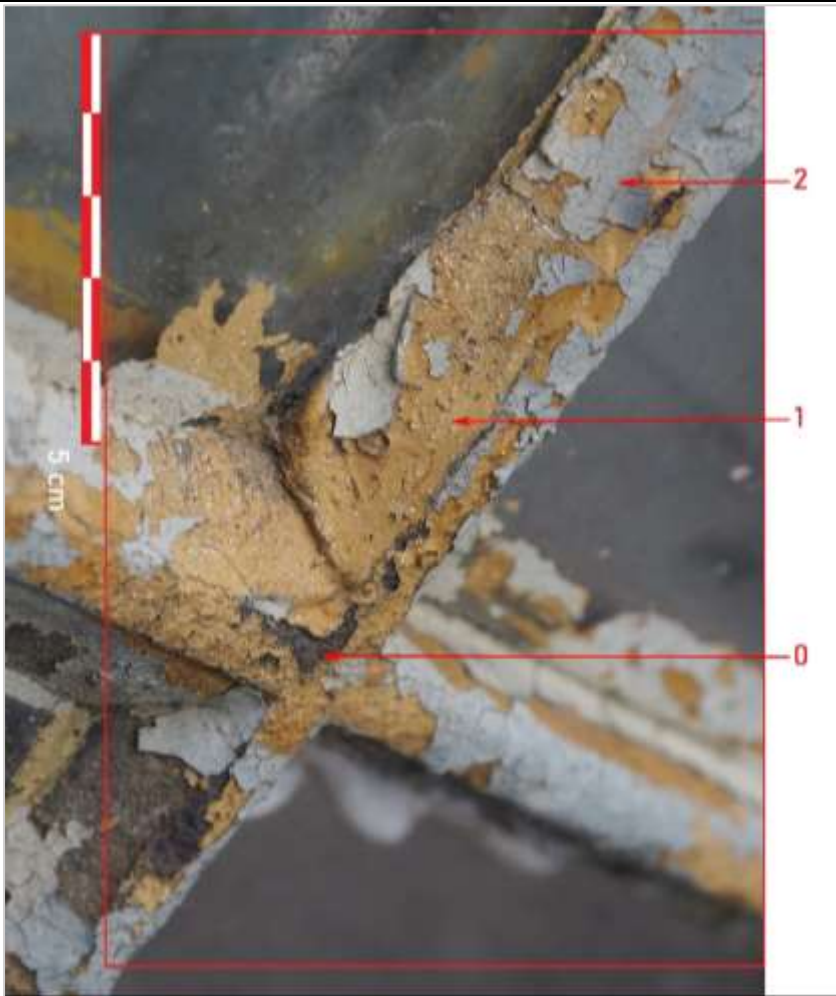
| 9. | 4A | 4. <u>Zakrystia</u> ; elewacja północna;<br>- okno wschodnie; szczeliny. | |
