DOKUMENTACJA KONSERWATORSKA

PROGRAM PRAC KONSERWATORSKO – RESTAURATORSKICH
ELEWACJI
KOŚCIOŁA PARAFIALNEGO P.W. ŚW. ANTONIEGO OPATA
W WOZŁAWKACH

BARTOSZYCE – TORUŃ 2021

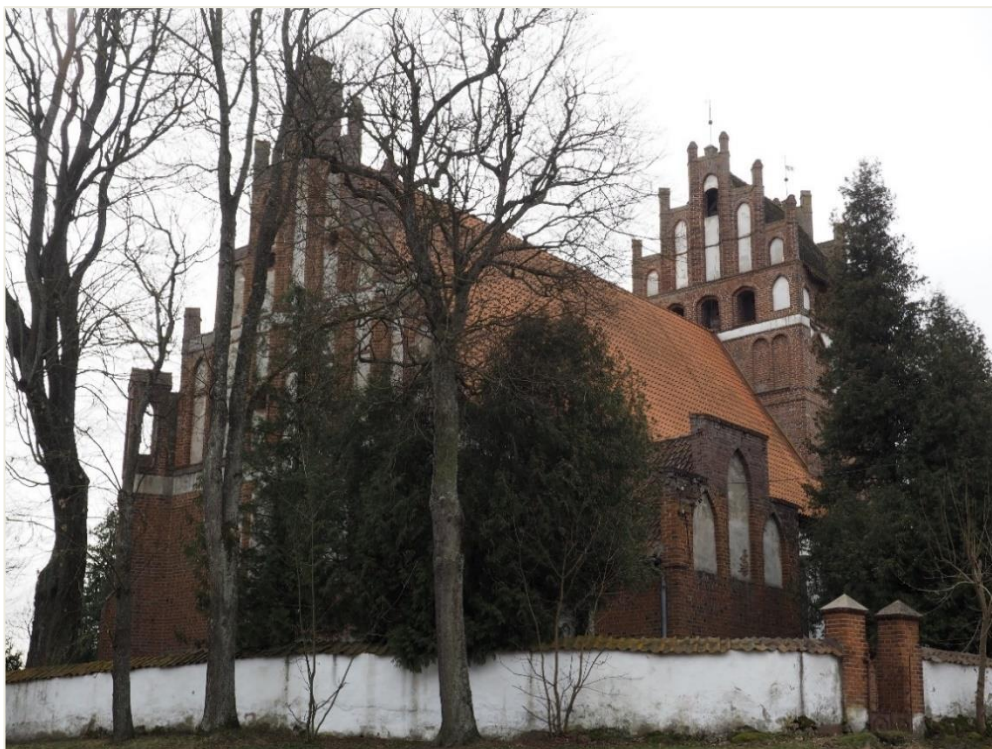
1. Wozławki, kościół parafialny p.w. Św. Antoniego Opata; widok ogólny od strony północno – wschodniej.

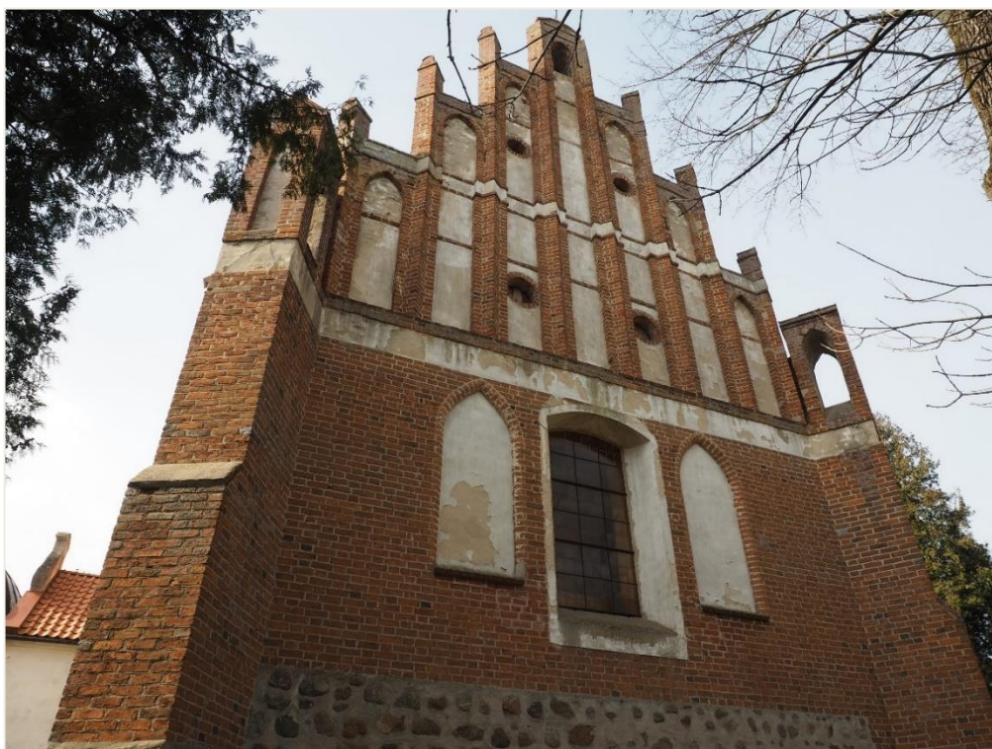
2. Wozławki, kościół parafialny p.w. Św. Antoniego Opata; korpus, elewacja wschodnia; widok od strony południowo – wschodniej

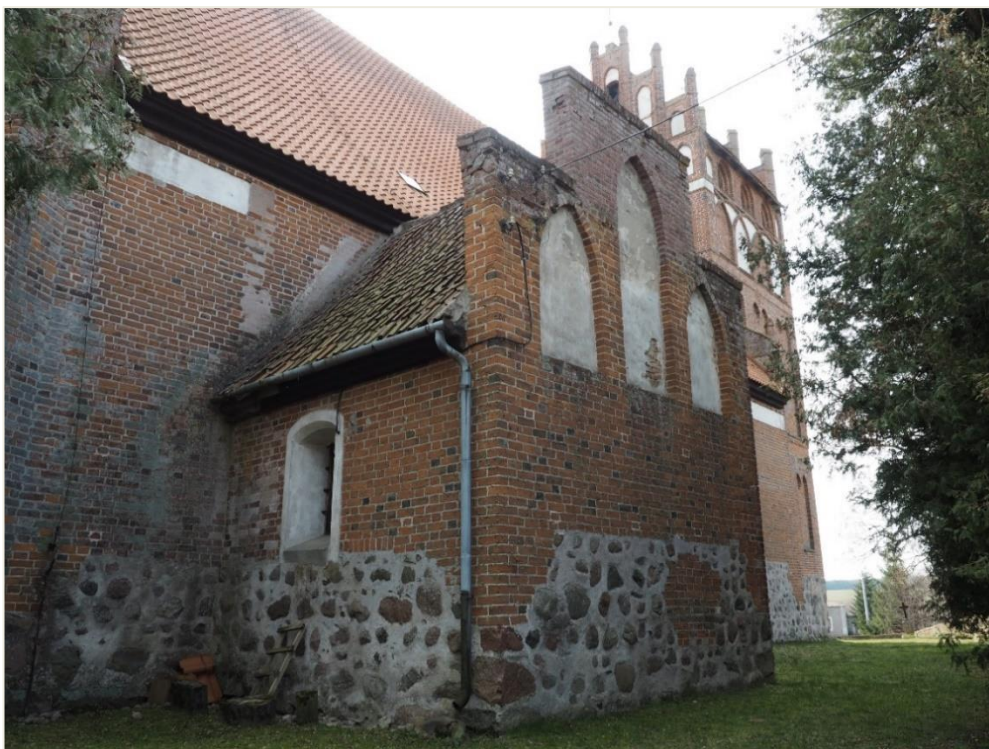
3. Wozławki, kościół parafialny p.w. Św. Antoniego Opata; zakrystia - elewacje wschodnia i północna; widok od strony północno – wschodniej

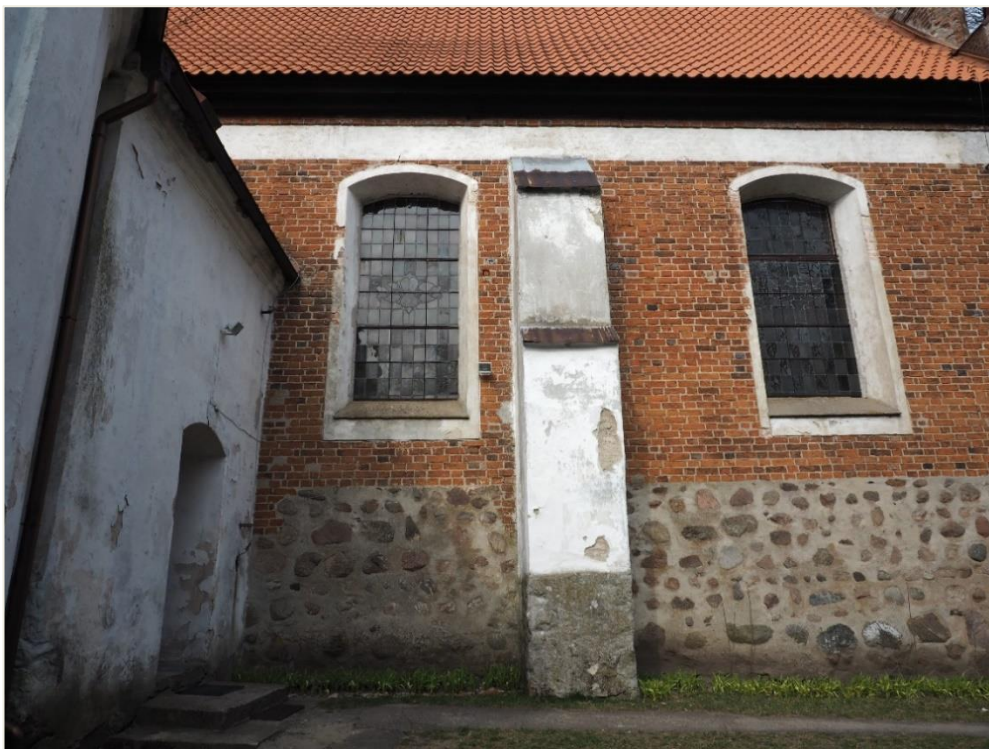
4. Wozławki, kościół parafialny p.w. Św. Antoniego Opata; korpus - elewacja południowa, część wschodnia; widok od strony południowej.

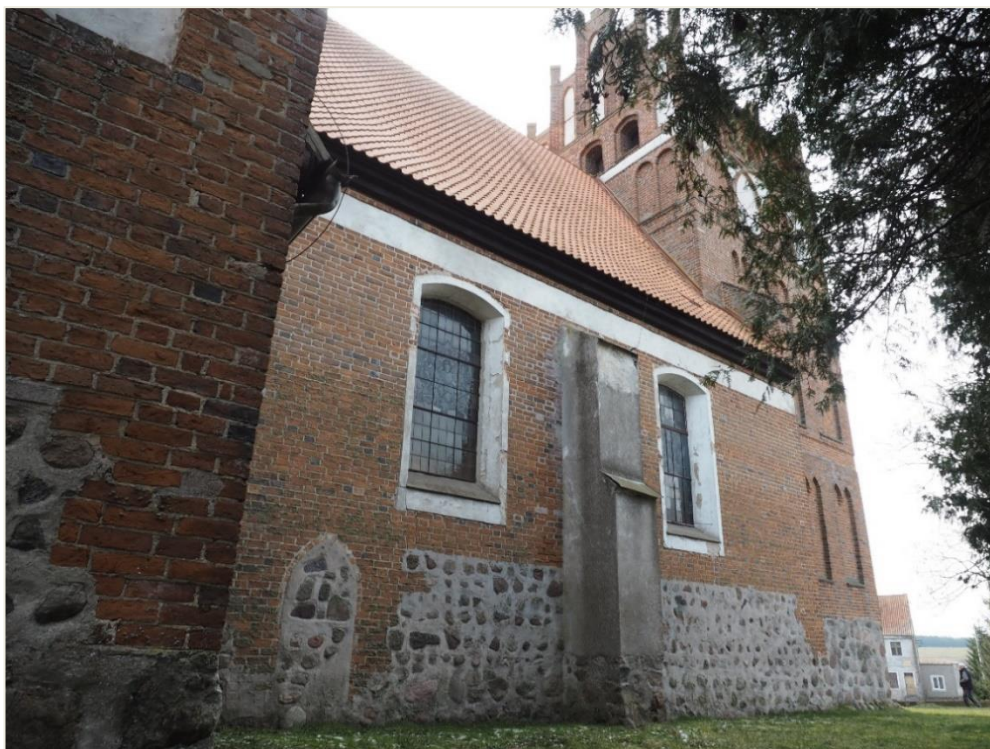
5. Wozławki, kościół parafialny p.w. Św. Antoniego Opata; korpus - elewacja północna, część środkowa i zachodnia; widok od strony północno – wschodniej.

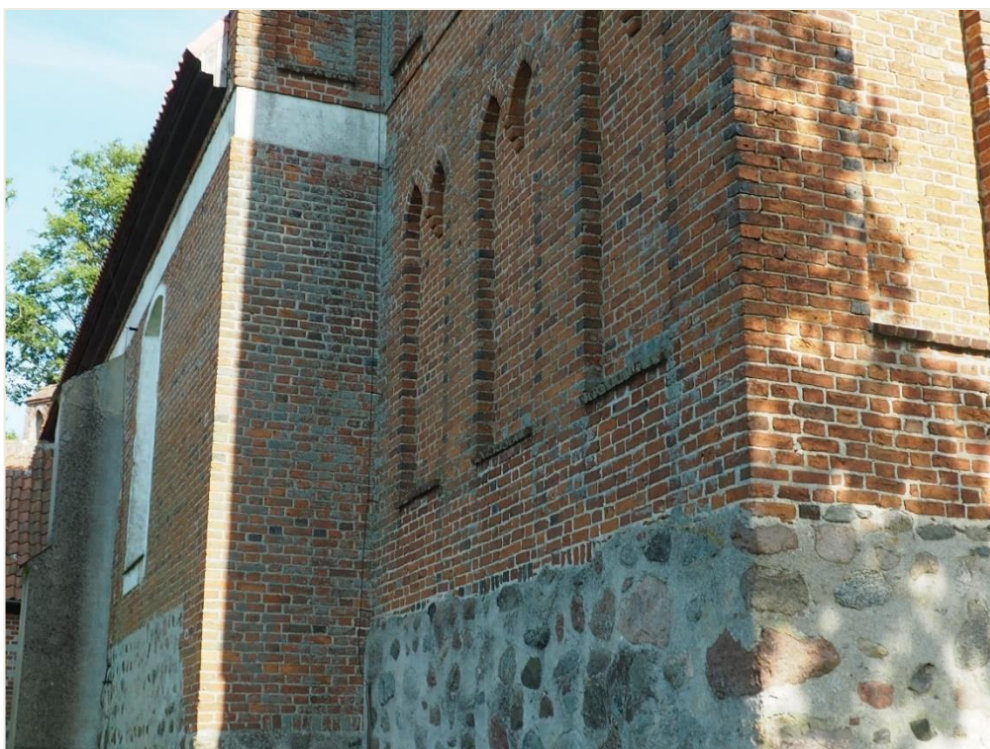
6. Wozławki, kościół parafialny p.w. Św. Antoniego Opata; wieża i korpus - elewacje północne; widok ogólny od strony północno – zachodniej.

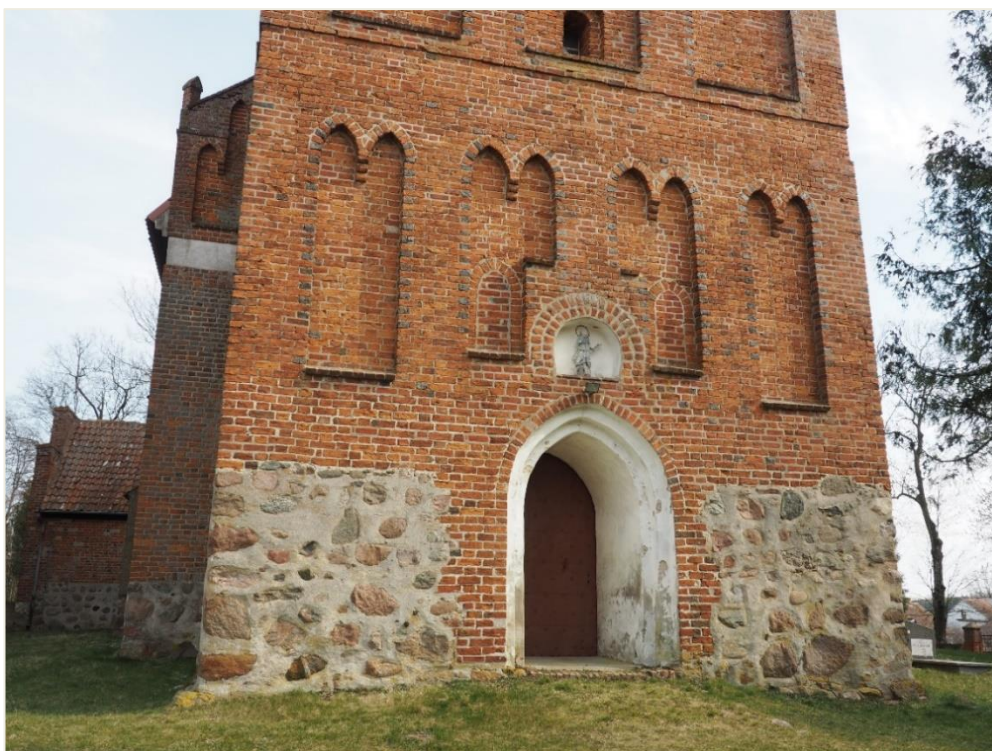
7. Wozławki, kościół parafialny p.w. Św. Antoniego Opata; wieża - elewacja zachodnia, przyziemie; widok od strony północno – zachodniej.

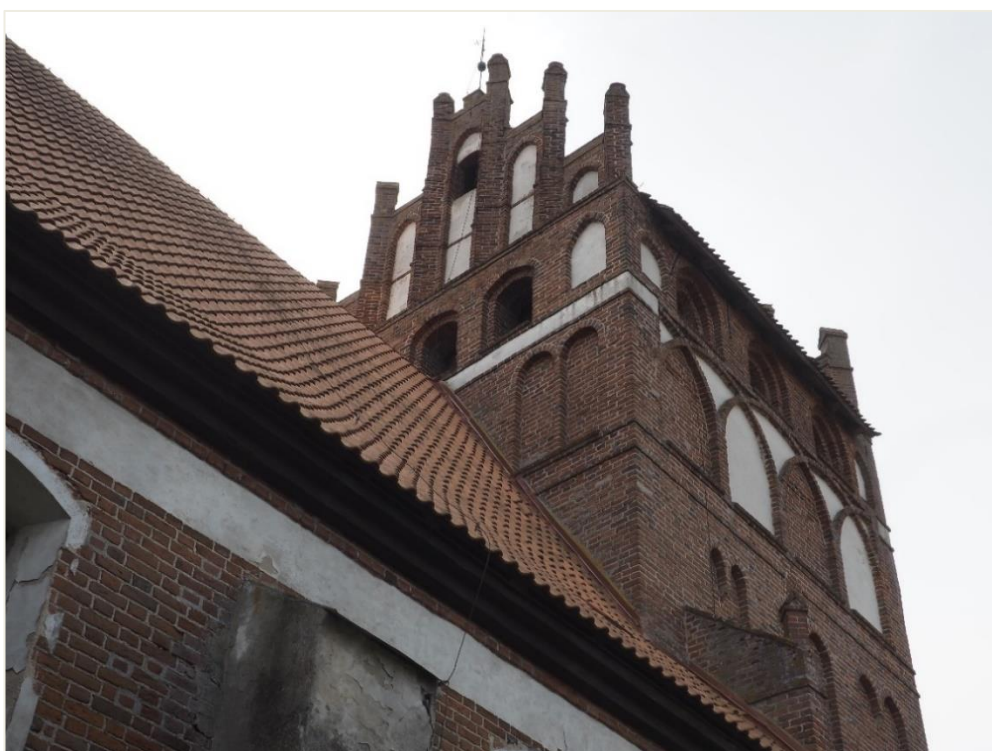
8. Wozławki, kościół parafialny p.w. Św. Antoniego Opata; wieża - elewacje wschodnia i północna (kondygnacje III-IV); widok od strony północno – wschodniej.

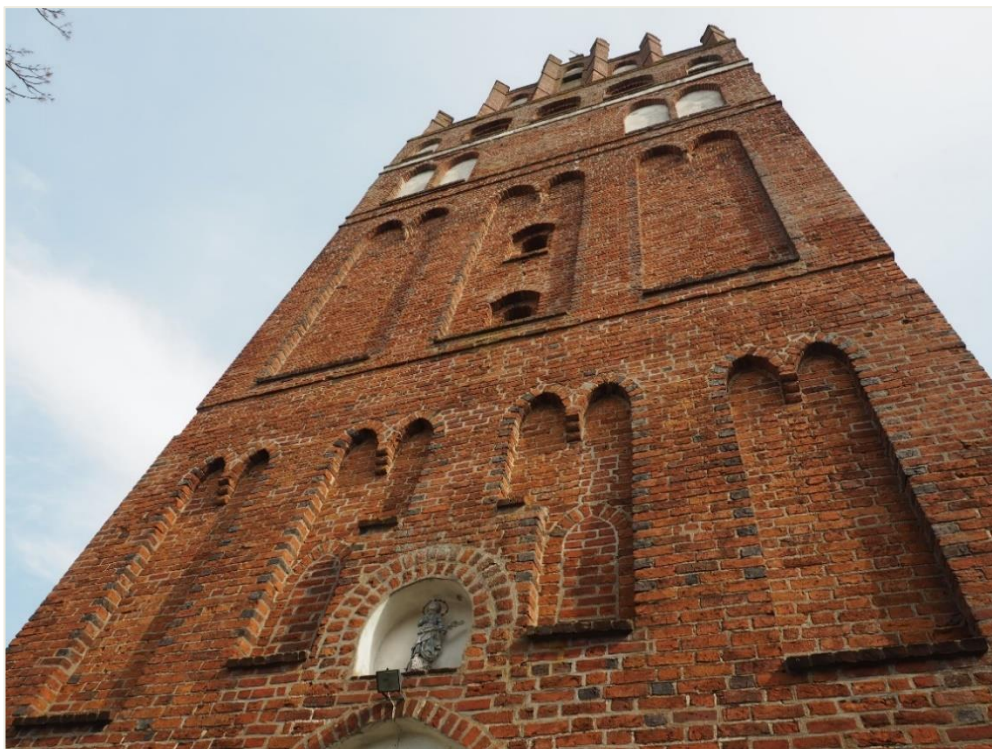
9. Wozławki, kościół parafialny p.w. Św. Antoniego Opata; wieża - elewacja zachodnia (kondygnacja II); widok od strony południowo – zachodniej.

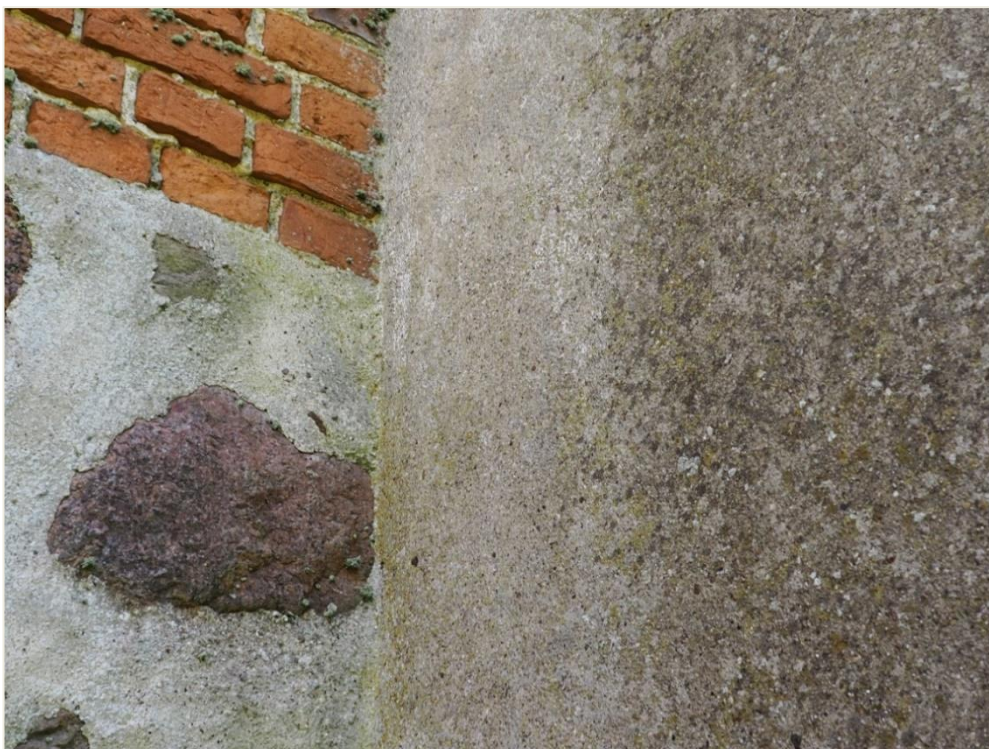
20. Wozławki, kościół parafialny p.w. Św. Antoniego Opata; korpus - elewacja północna (przyziemie, część środkowa); fragment cokołu i przypory. Historyczne uzupełnienia spoinowań cokołu i wyprawy tynkarskie na przyporze wykonane analogiczną zaprawą cementowo – wapienną.

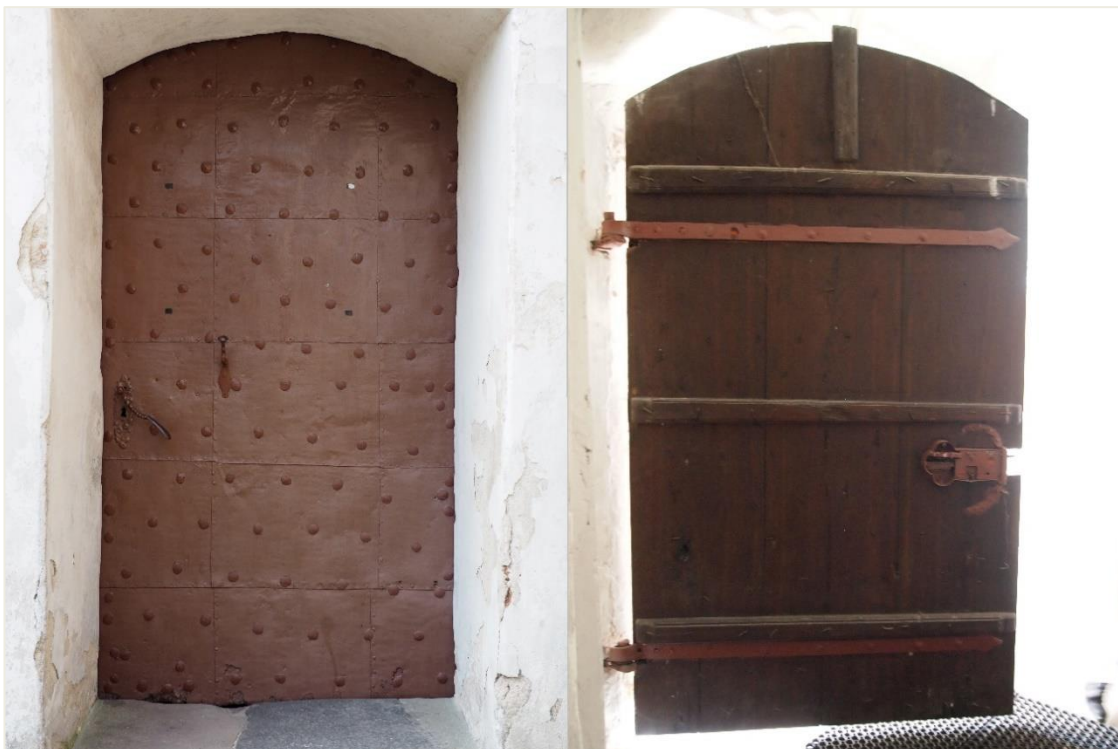
W zaskakująco dobrym stanie zachowały się barokowe drzwi w wejściach do kruchty wieżowej i kruchty bocznej. Drugie z nich są niemal kompletne, posiadają wszystkie oryginalne elementy konstrukcyjne i okucia, w tym sprawny zamek ślusarki, pozbawiony jedynie przedniej osłony puszkki. Pewne uszkodzenia powstałe na skutek podwyższonej wilgotności stwierdzono w części dolnej skrzydła. Ubytki deskowej konstrukcji oraz zewnętrznego opierzenia z arkuszy blachy spowodowane procesami rozkładu drewna i korozji metalu dotyczą stosunkowo niewielkich fragmentów. Nieco gorzej prezentują się drzwi w wieży, przede wszystkim ze względu na brak okuć po stronie zewnętrznej - szyldu i klamki przegubowej, ponadto brak dolnej zasuwki wierzchniej oraz uszkodzony mechanizm regłowy zamka. Nie stwierdzono jednak poważniejszych uszkodzeń u dołu skrzydła. Na krawędziach po stronie wewnętrznej nabito wykładzinę. W obu egzemplarzach okucia i opierzenie pomalowano identyczną brązową farbą olejną.

40. Wozławki, kościół parafialny p.w. Św. Antoniego Opata; kruchta południowa - drzwi; awers (elewacja wschodnia, przyziemie) i rewers (wnętrze kruchty).

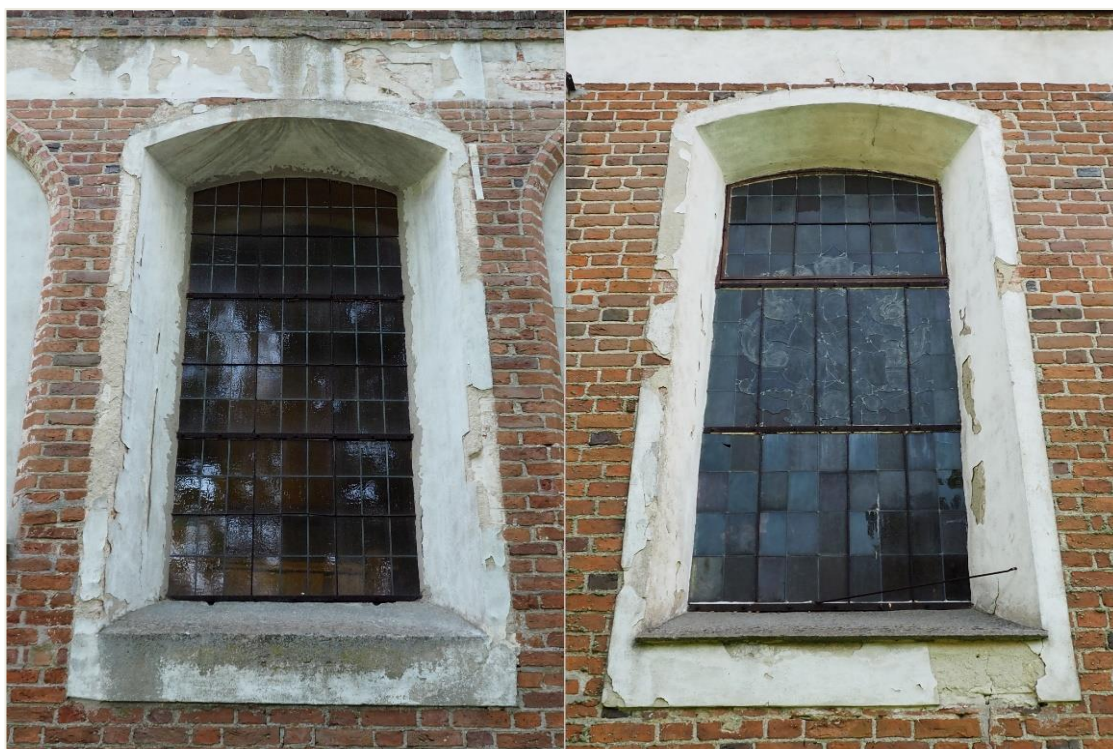
41. Wozławki, kościół parafialny p.w. Św. Antoniego Opata; korpus - elewacje, wschodnia i północna; okna, strona zewnętrzna; wariant pierwszy, uproszczony i wariant drugi, z przedstawieniem figuralnym (lub motywem ornamentacyjnym).

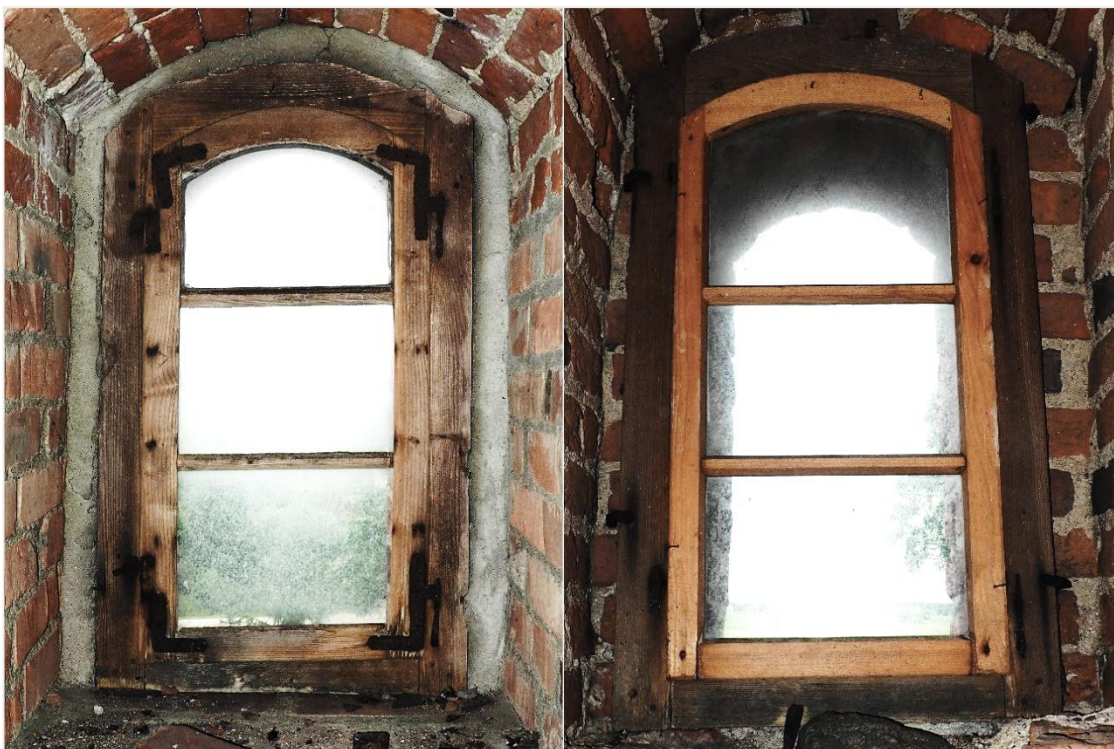
45. Wozławki, kościół parafialny p.w. Św. Antoniego Opata; wieża - elewacja południowa, kondygnacja I, skraj wschodni (wnętrze, piętra 0-I); okno, strona zewnętrzna i strona wewnętrzna, z kratą.

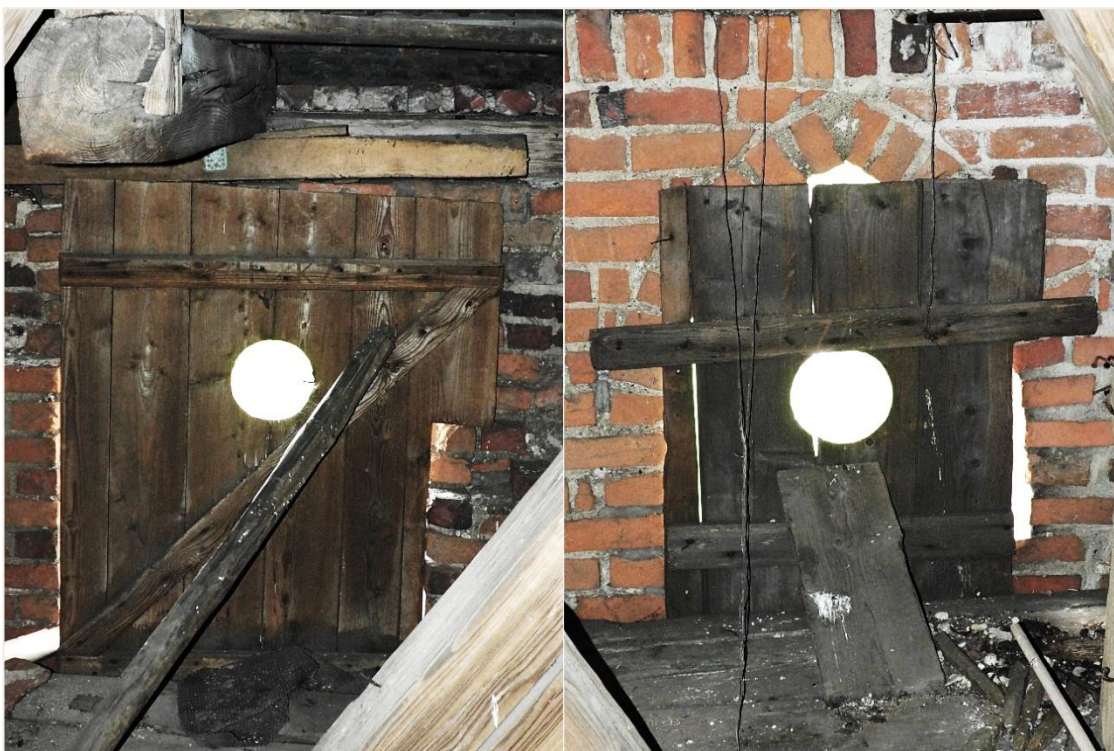
46. Wozławki, kościół parafialny p.w. Św. Antoniego Opata; wieża - elewacja zachodnia, kondygnacja II (wnętrze, piętra I-II); okna, strona wewnętrzna.

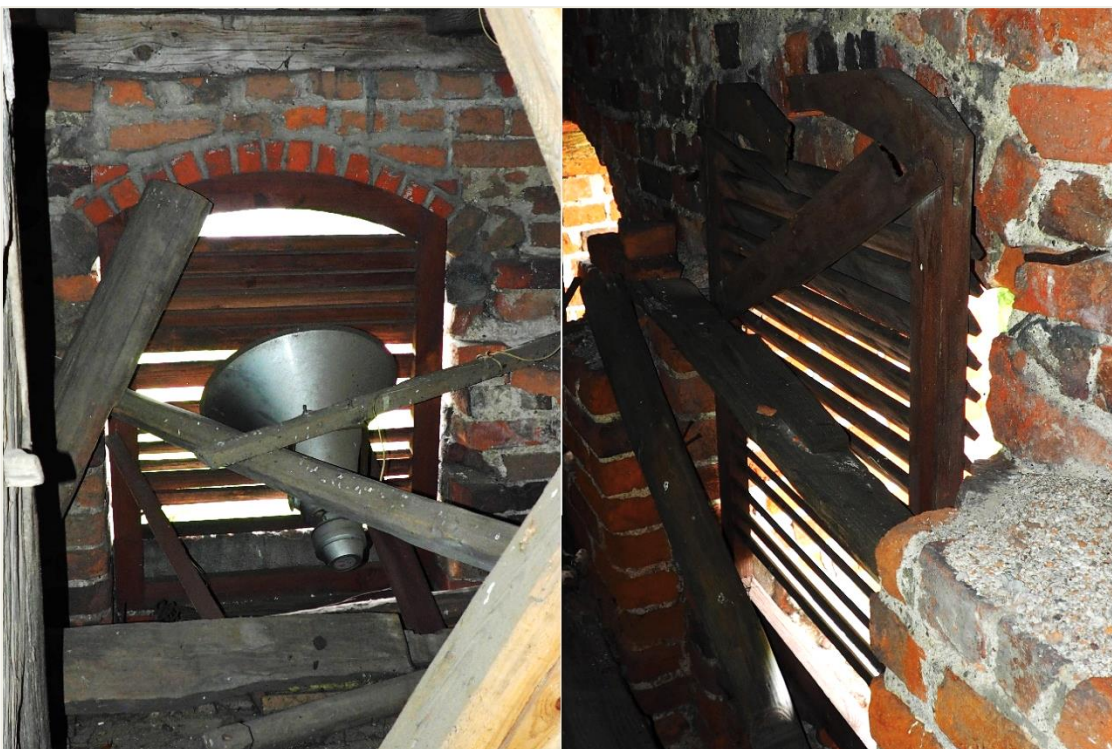
– szpungowych dzwonnicy są obecnie w bardzo różnym stanie technicznym, niektóre znacznie zawilgocone i zbutwiałe, pojedyncze noszą ślady prowizorycznych napraw lub wzmocnień.

47. Wozławki, kościół parafialny p.w. Św. Antoniego Opata; wieża - elewacja północna, kondygnacja IV (wnętrze, piętro V - dzwonnica); okiennice, deskowo – szpungowe, strona wewnętrzna.

15. Nie zachowane egzemplarze lub elementy historycznych stolarek wykazujące nazbyt rozległe uszkodzenia, co dotyczy przede wszystkim okien w przeźroczach szczytu elewacji wschodniej korpusu i pojedynczych okiennic dzwonnicy, należy zdemontować, następnie zrekonstruować na wzór historycznych, w miarę możliwości z wykorzystaniem oryginalnych fragmentów.

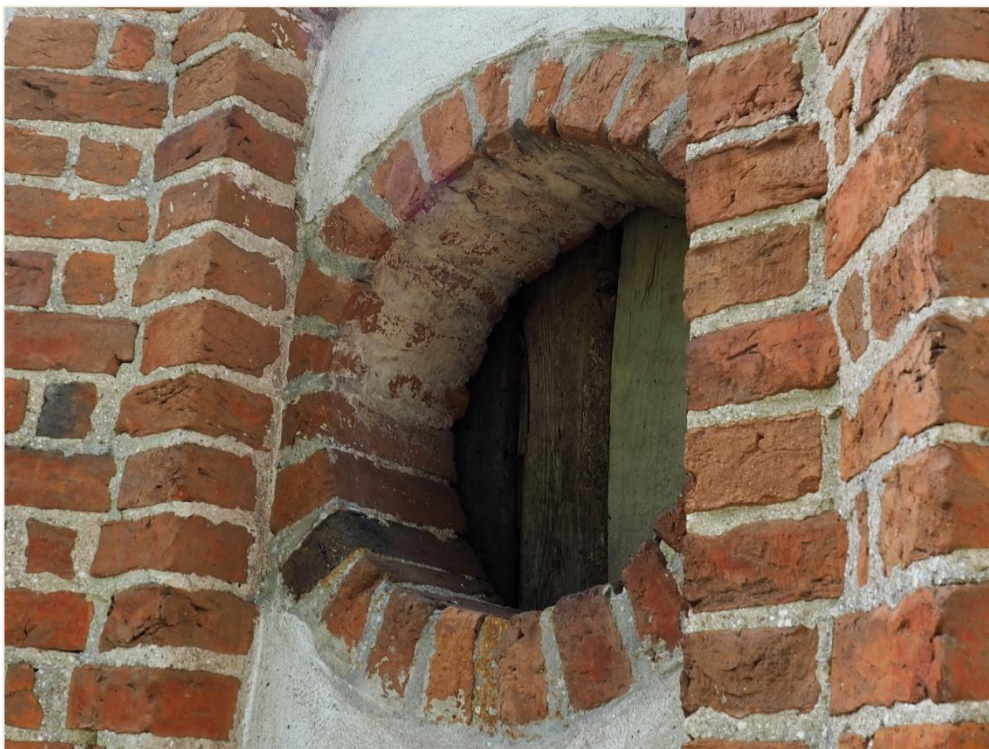
54. Wozławki, kościół parafialny p.w. Św. Antoniego Opata; korpus, elewacja wschodnia, szczyt (poziom I, strona północna) – okno, awers (pro wizoryczne zaślepienie przeźrocza i konstrukcji okna płytą pilśniową).

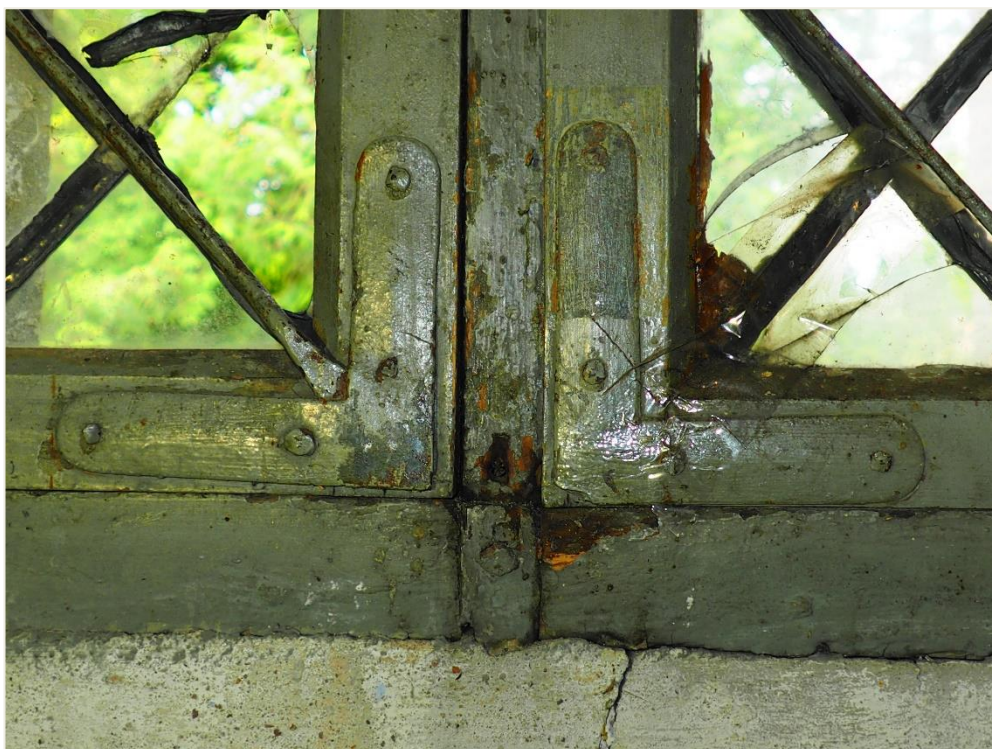
56. Wozławki, kościół parafialny p.w. Św. Antoniego Opata; zakrystia – okno, rewers (wnętrze zakrystii). Przykład i stan zachowania historycznych okuć łączących oraz wzmacniających (zawiasy, wiatrownice).

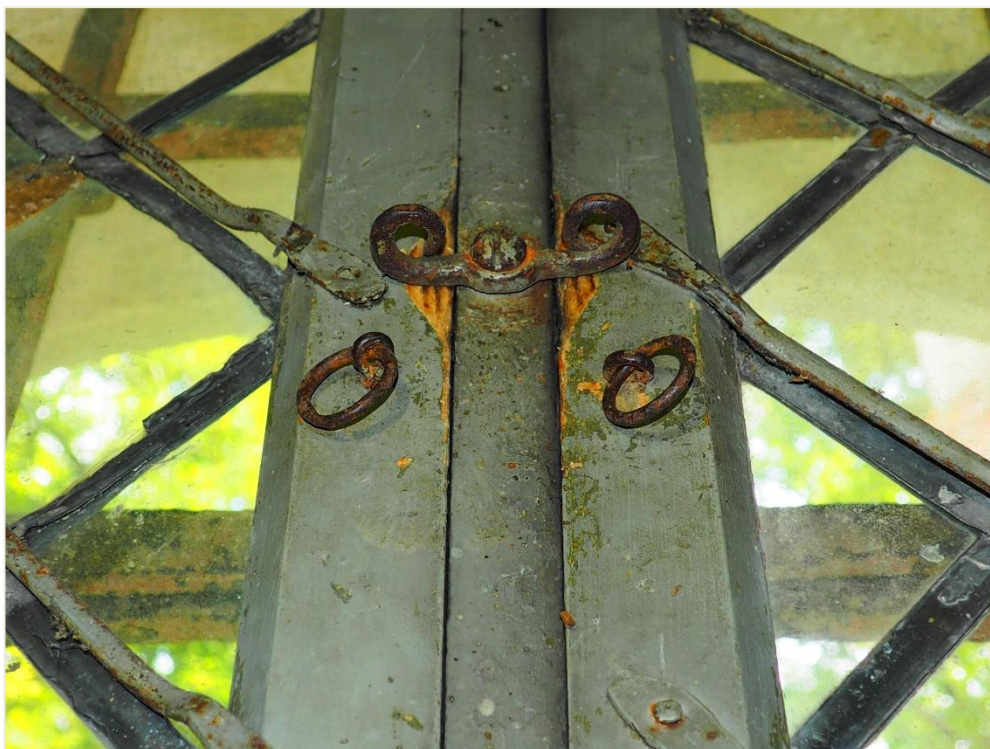
57. Wozławki, kościół parafialny p.w. Św. Antoniego Opata; zakrystia – okno, rewers (wnętrze zakrystii). Przykład i stan zachowania historycznych okuć łączących (narożniki).

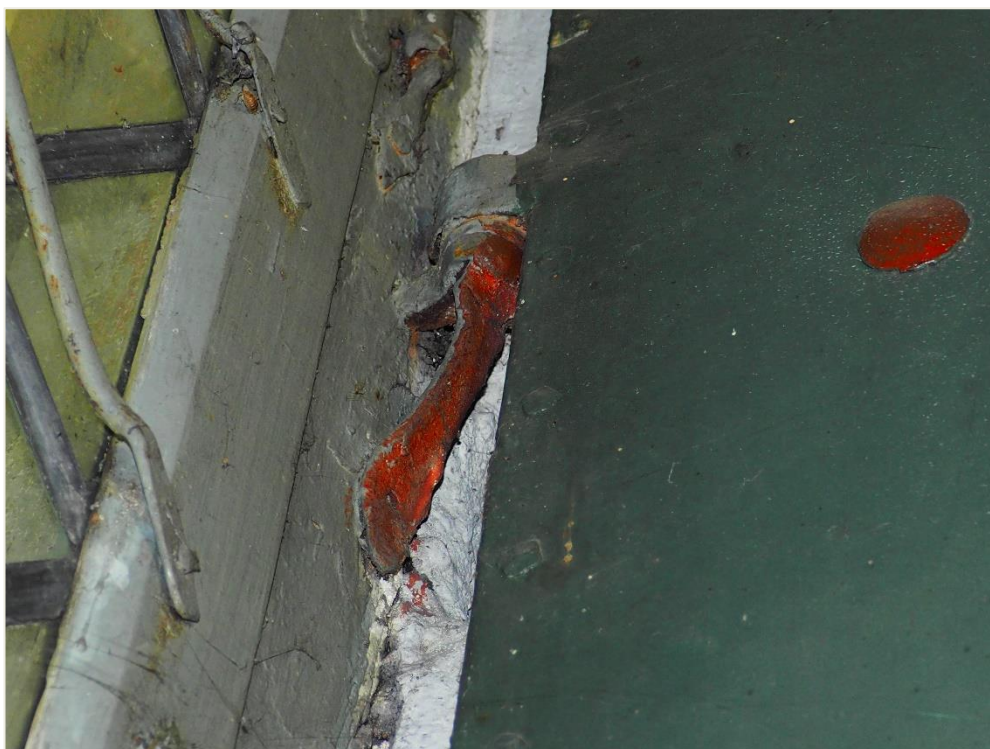
58. Wozławki, kościół parafialny p.w. Św. Antoniego Opata; zakrystia – okno, rewers (wnętrze zakrystii). Przykład i stan zachowania historycznych okuć zamykających oraz uchwytowych (zakrętka dwuskrzydłkowa, kóleczka okienne).

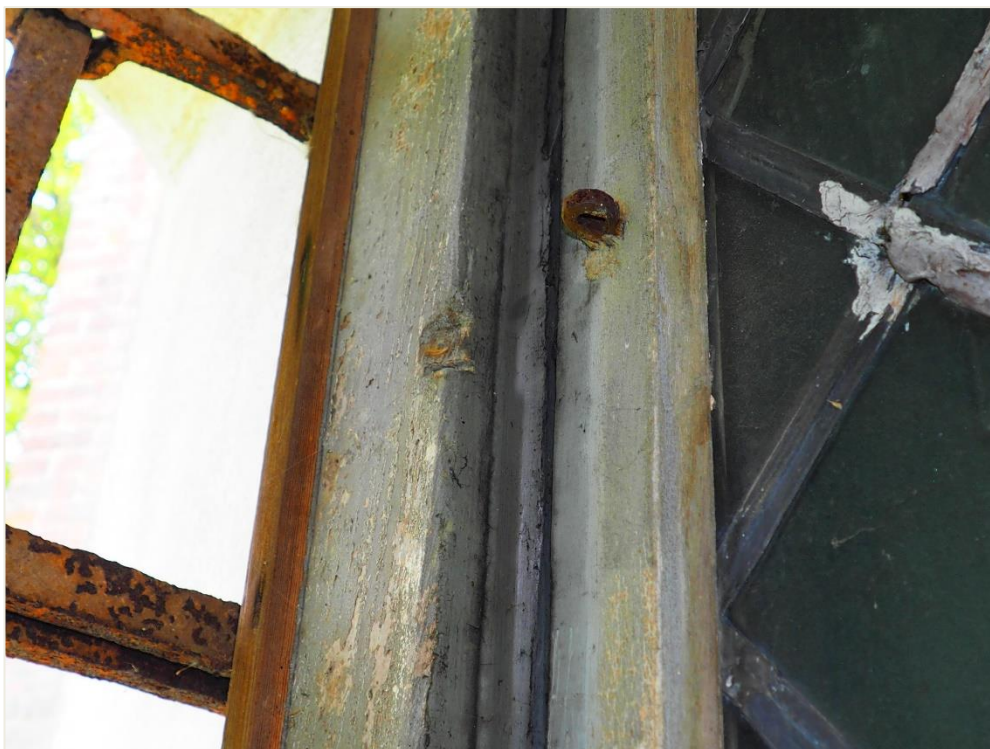
59. Wozławki, kościół parafialny p.w. Św. Antoniego Opata; zakrystia – okno, rewers (wnętrze zakrystii). Przykład i stan zachowania historycznych okuć łączących (zawias okienny).

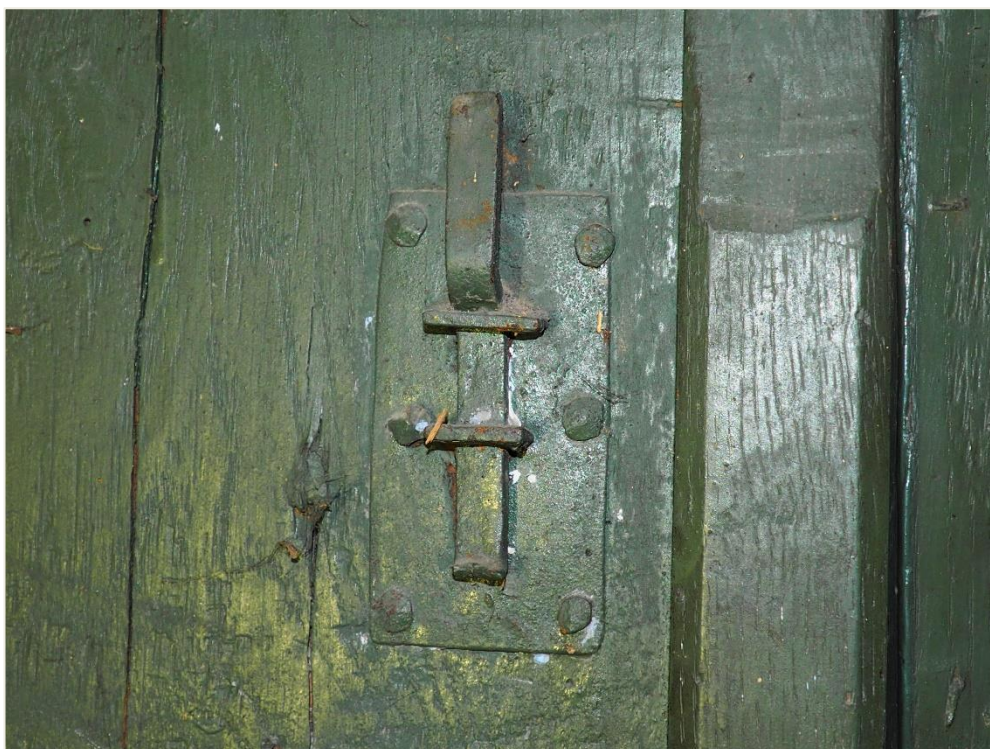
60. Wozławki, kościół parafialny p.w. Św. Antoniego Opata; zakrystia – okno, rewers (wnętrze zakrystii). Przykład i stan zachowania historycznych okuć zabezpieczających (brak haczyka przeciwiatrowego).

12. W razie konieczności brakujące okucia (zawiasy, narożniki skrzydeł okiennych, zakrętki zamykające) odtworzyć na wzór elementów zachowanych.
13. Kolejno przywrócić i uzupełnić szklenie na kit, podobnie brakujące szybki w oknie zakrystii (szkło białe, zbliżone do występującego obecnie), przy czym uszkodzone profile ołowiane odtworzyć zgodnie z historycznym rysunkiem.

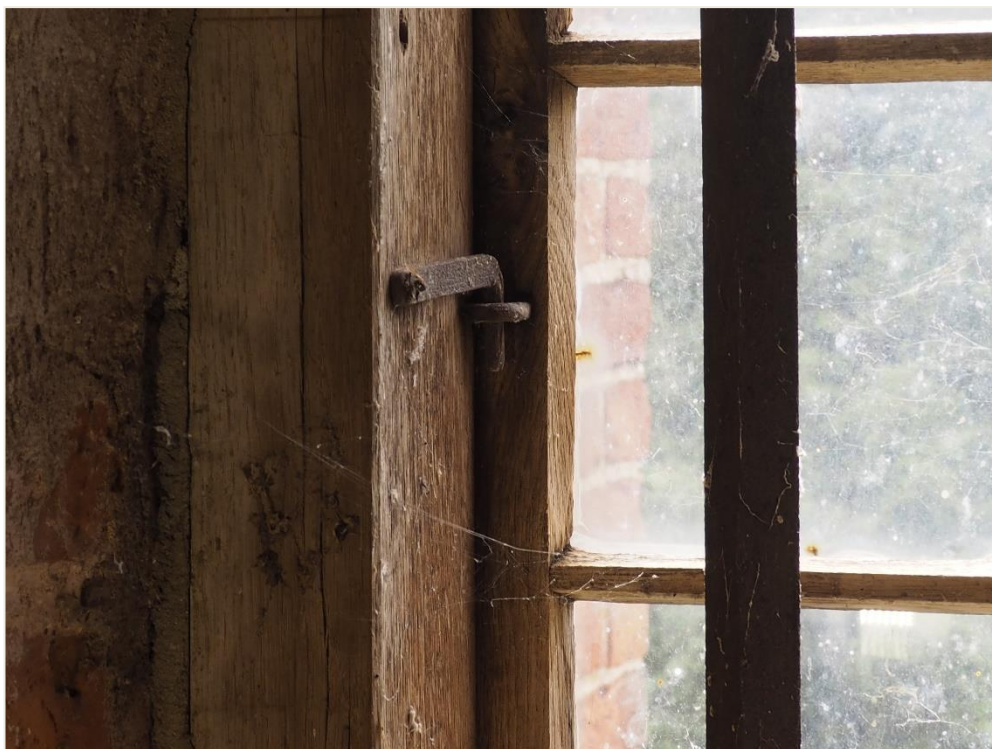
61. Wozławki, kościół parafialny p.w. Św. Antoniego Opata; zakrystia – okno, rewers (wnętrze zakrystii). Przykład i stan zachowania historycznych okuć i elementów zamykających (zasuwa wierzchnia okiennicy; brak rygla).

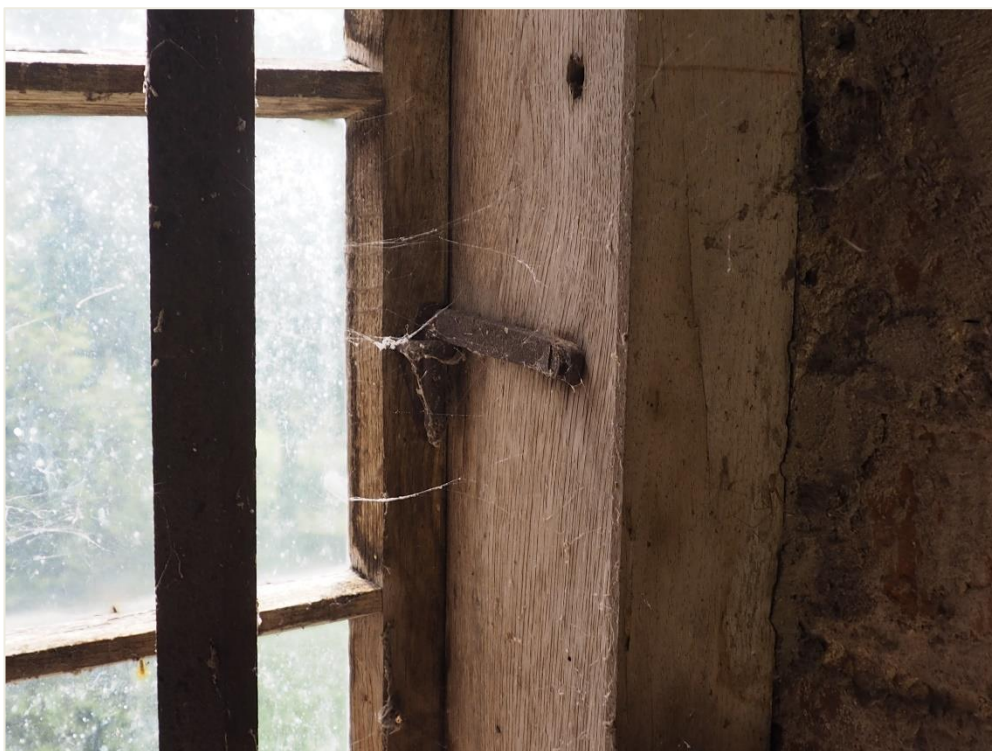
62. Wozławki, kościół parafialny p.w. Św. Antoniego Opata; wieża, elewacja południowa, kondygnacja I, skraj wschodni –okno, rewers (wnętrze piętra 0/I). Przykład i stan zachowania okuć zamykających - mocujących (haczyk okienny - montażowy).

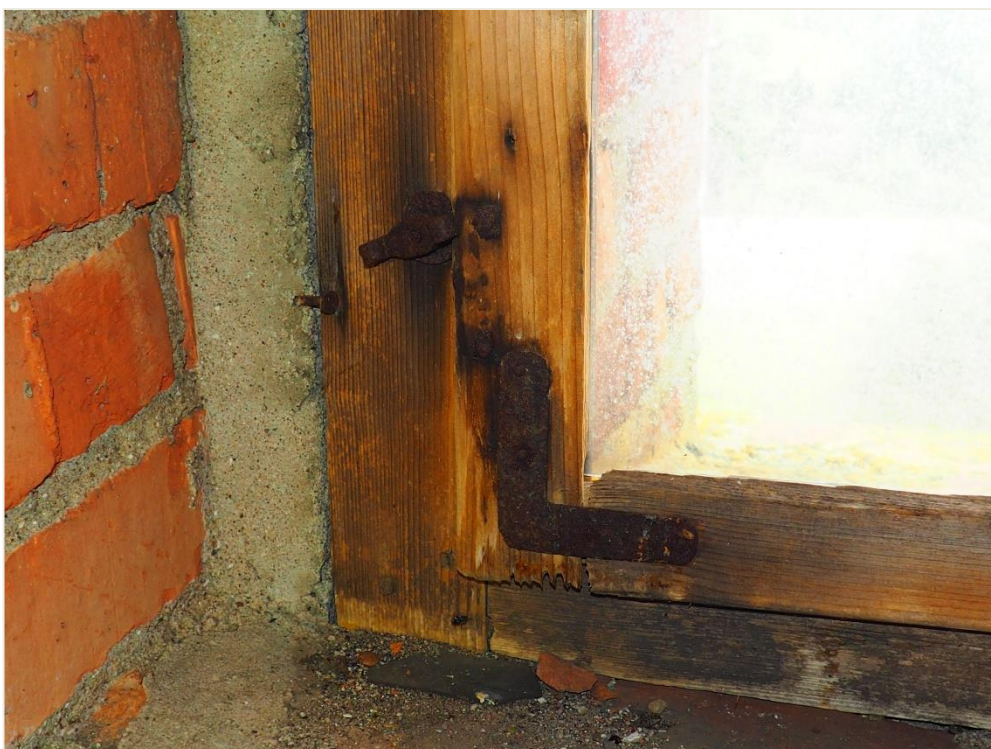
66. Wozławki, kościół parafialny p.w. Św. Antoniego Opata; wieża, elewacja zachodnia, kondygnacja II – okno, rewers (wnętrze piętra I). Przykład i stan zachowania historycznych okuć łączących oraz zamykających (górne, narożnik oraz zakrętka z dociskiem).

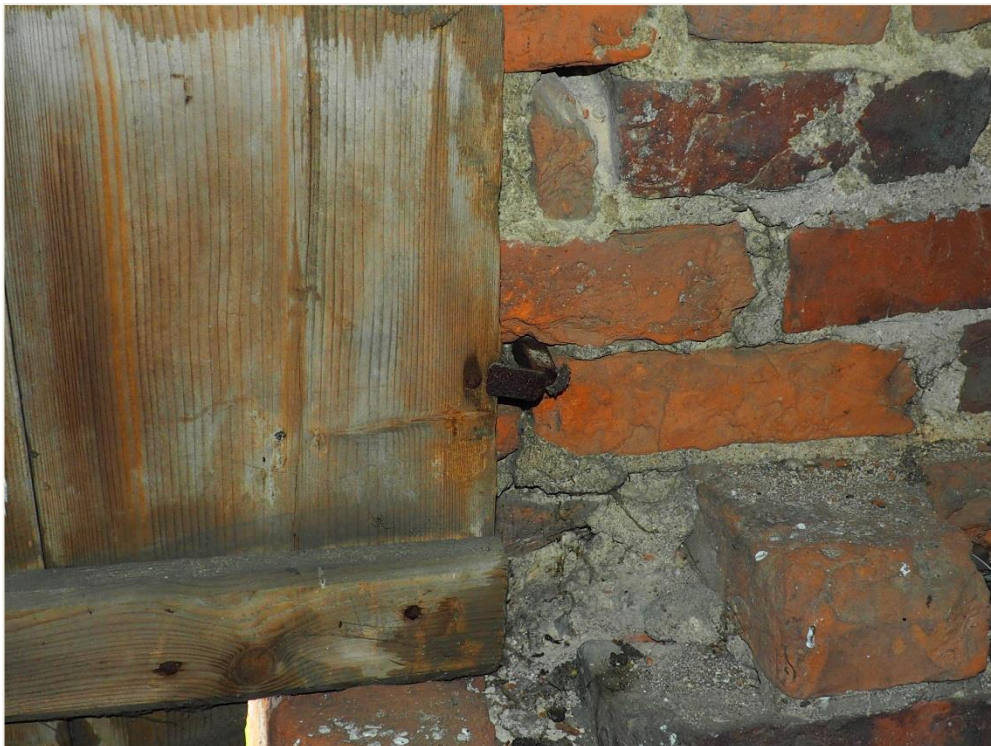
67. Wozławki, kościół parafialny p.w. Św. Antoniego Opata; wieża, elewacja zachodnia, kondygnacja II – okno, rewers (wnętrze piętra I). Przykład i stan zachowania historycznych okuć łączących oraz zamykających (dolne, narożnik i zakrętka; brak docisku).

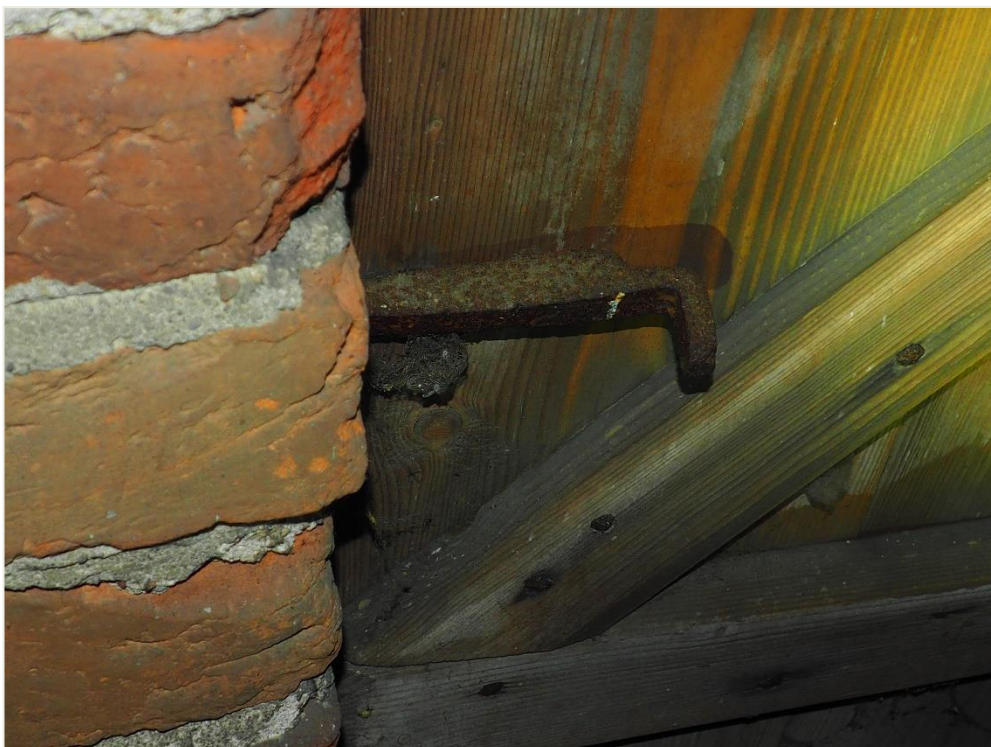
68. Wozławki, kościół parafialny p.w. Św. Antoniego Opata; wieża, elewacja północna, kondygnacja IV – okienca deskowo – szpungowa, rewers (wnętrze, piętro V - dzwonnica). Przykład i stan zachowania okuć mocujących (hak montażowy).

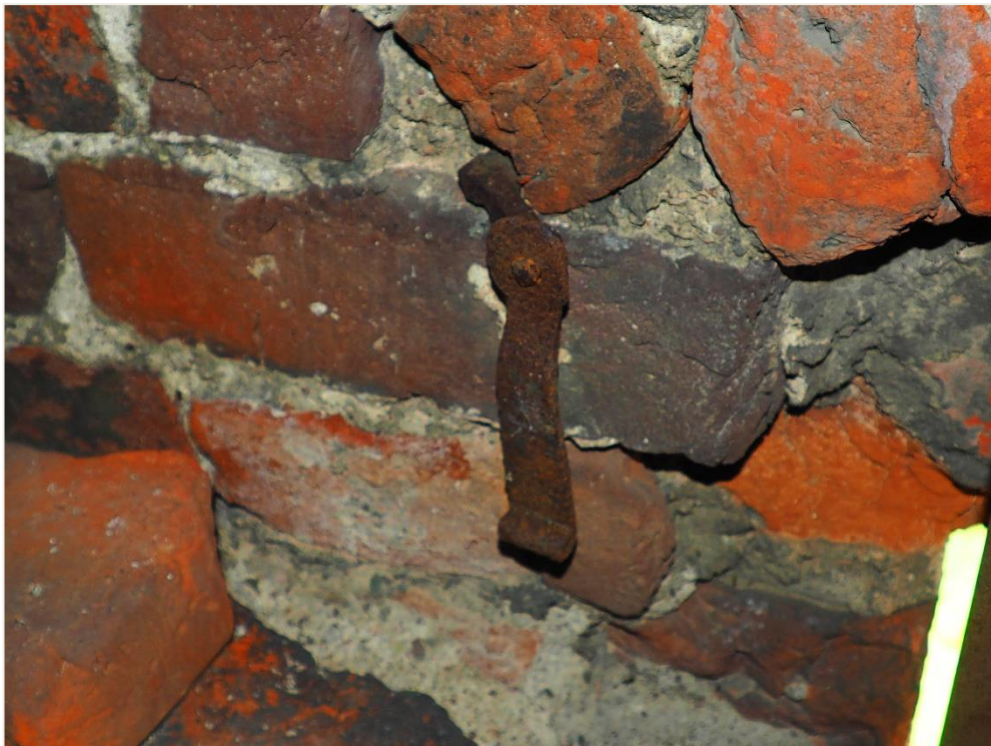
69. Wozławki, kościół parafialny p.w. Św. Antoniego Opata; wieża, elewacja północna, kondygnacja IV – okienca deskowo – szpungowa, rewers (wnętrze, piętro V - dzwonnica). Przykład i stan zachowania okuć mocujących (hak montażowy).
