DOKUMENTACJA KONSERWATORSKA

PROGRAM PRAC KONSERWATORSKO – RESTAURATORSKICH
ELEWACJI
KOŚCIOŁA PARAFIALNEGO P.W. ŚW. ANTONIEGO OPATA
W WOZŁAWKACH

BARTOSZYCE – TORUŃ 2021

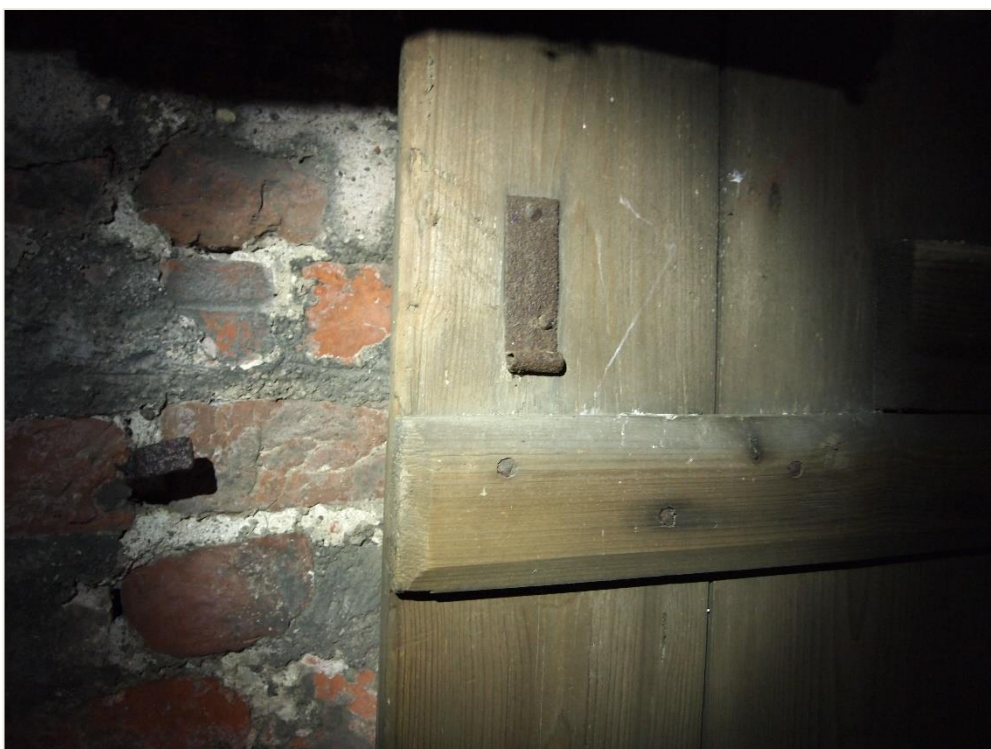
70. Wozławki, kościół parafialny p.w. Św. Antoniego Opata; wieża, elewacja północna, kondygnacja IV – okiennica deskowo – szpungowa, rewers (wnętrze, piętro V - dzwonnica). Przykład i stan zachowania okuć zamykających (zakrętka dźwigniowa).

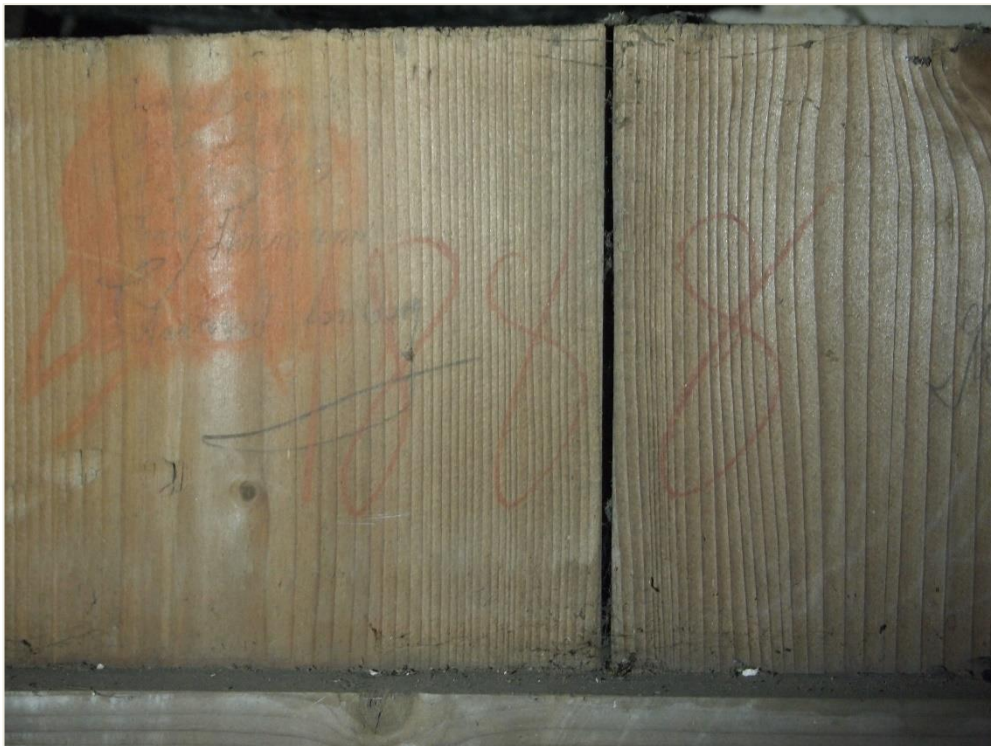
71. Wozławki, kościół parafialny p.w. Św. Antoniego Opata; wieża, elewacja północna, kondygnacja IV – okiennica deskowo – szpungowa, rewers (wnętrze, piętro V - dzwonnica). Przykład i stan zachowania okuć zamykających (docisk zakrętki dźwigniowej).

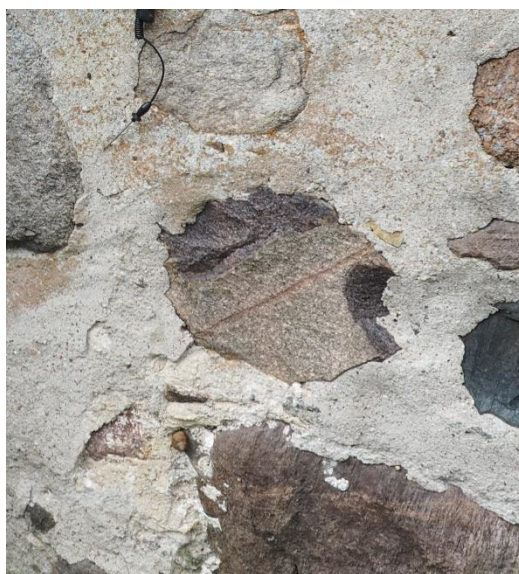
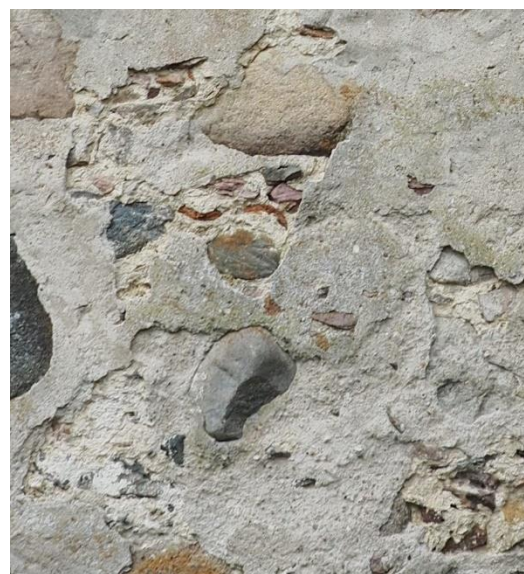
Przykłady cementowej zaprawy na licu muru kamiennego. Zaprawa została użyta do wypełnienia ubytków i uzupełnienia lica zaprawy murarskiej między głazami.

- Należy ostrożnie usunąć zaprawę cementową z lica przypór.

- Pozostałości zapraw cementowych na powierzchni głazów usunąć metodą piaskowania, z zastosowaniem kruszywa korundowego.
- Rysy, rozwarstwienia i większe spękania struktury muru należy ustabilizować przy pomocy przeszyć drutem śrubowym ze stali nierdzewnej. Naprawy wykonać uwzględniając indywidualny stopień destrukcji (głębokość oraz układ spękań), jak również rodzaj i kształt poszczególnych elementów

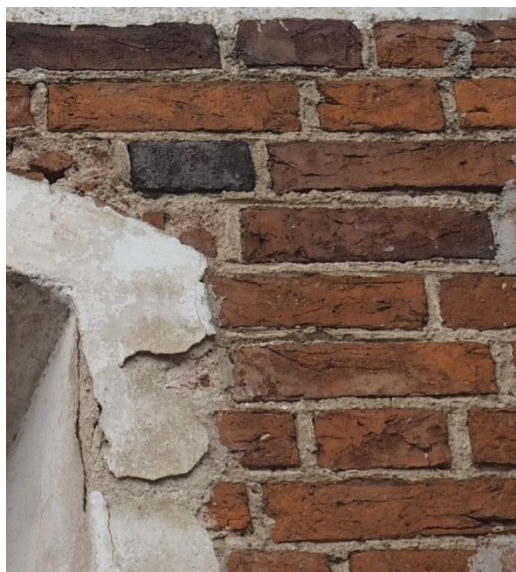
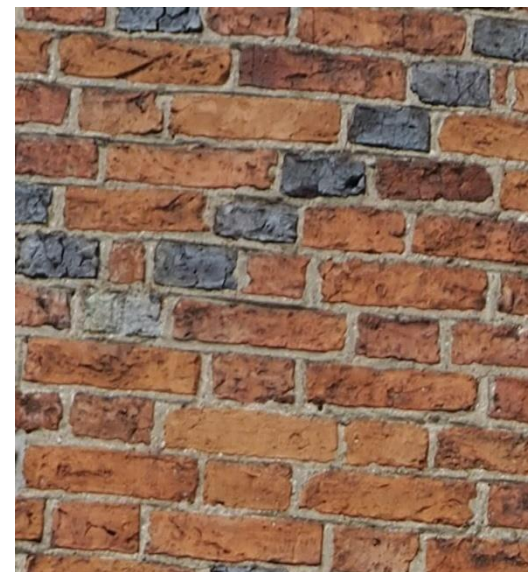
Przykład historycznego opracowania średniowiecznych spoin zachowanych na licu elewacji.

16. Ubytki zapraw w spoinach na licu muru należy wypełnić zaprawą wapienno-piaskową, podbarwioną w masie do obecnego koloru zaprawy historycznej. Zaleca się upodobnić uzupełnienia do otaczających zapraw pod względem sposobu opracowania, faktury i koloru.⁵⁶
